# Cuenca del Río Colorado

## COMISIÓN TÉCNICA FISCALIZADORA

**ESTADÍSTICA GENERAL DE INCIDENTES DE TODOS LOS YACIMIENTOS  
HIDROCARBURÍFEROS UBICADOS EN LA CUENCA DEL RIO COLORADO**

**PERÍODO 2000 – 2013**

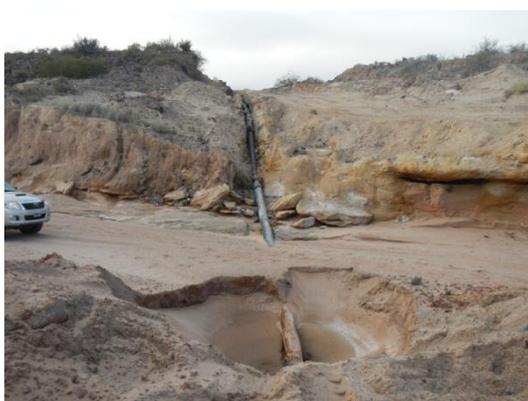
Línea de conducción sin defensa aluvional dentro de cauce.

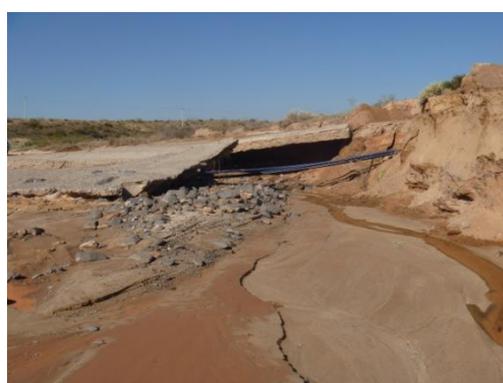
Líneas de conducción con defensa aluvional mal diseñadas dentro de cauce

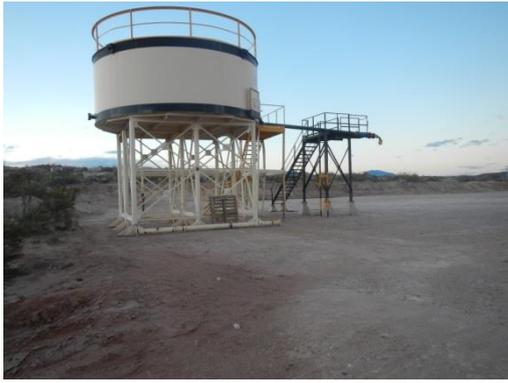
Se observa tanque elevado sin estructura de contención de derrames

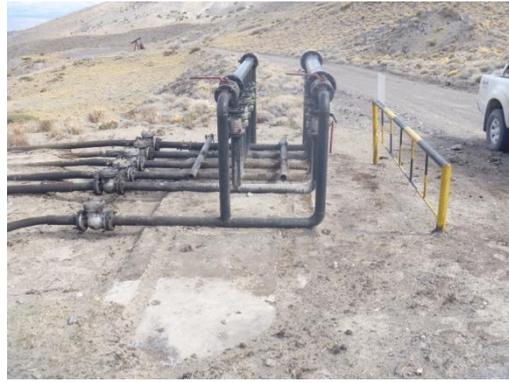
Se observa colector de campo sin estructura de contención de derrames

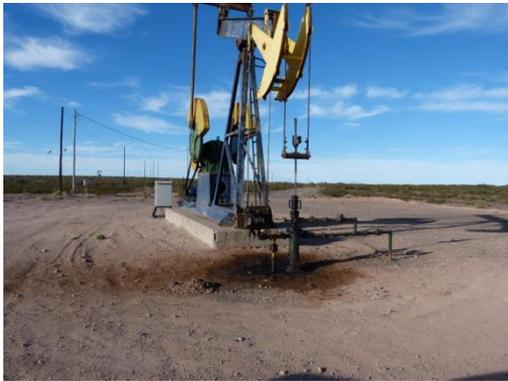
Se observan restos de hidrocarburo e instalación sin cerco perimetral

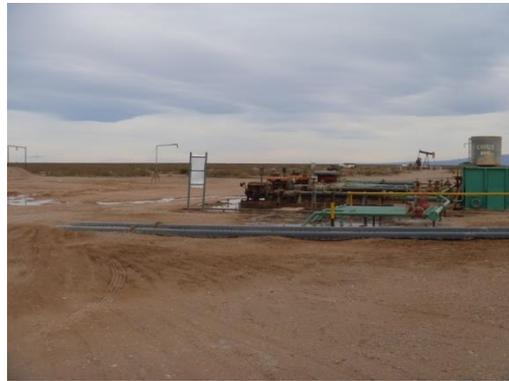
Se observa sector de bombas en Batería sin estructura de contención de derrames y con pérdidas de fluidos

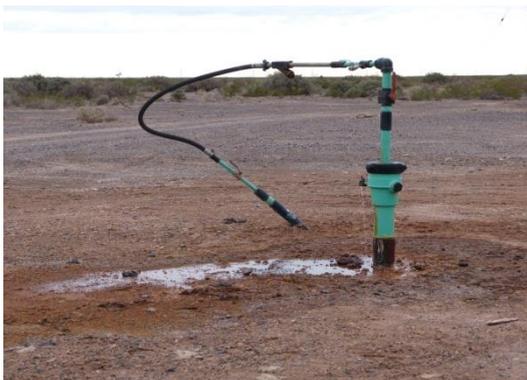
Inyector con pérdida en válvula de control, y sin cerco perimetral

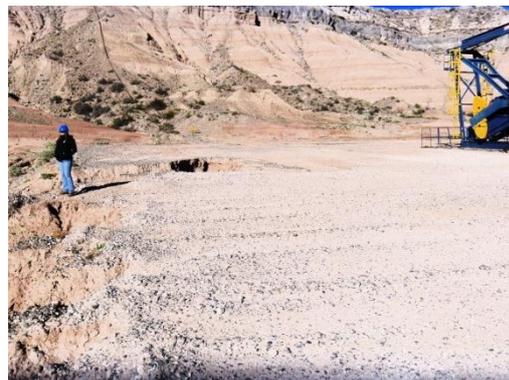
Se observa locación sin bordo/zanja perimetral y con erosión retrocedente hacia cauce aluvional

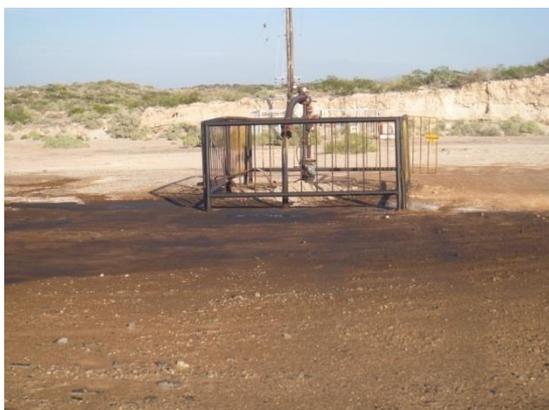
Se observa incidente en boca de pozo y locación, afectando suelo en locación (instalación).

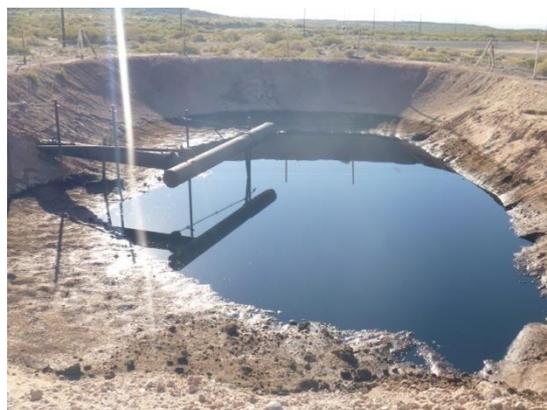
Se observa incidente en fosa de venteo, afectando suelo en instalación.

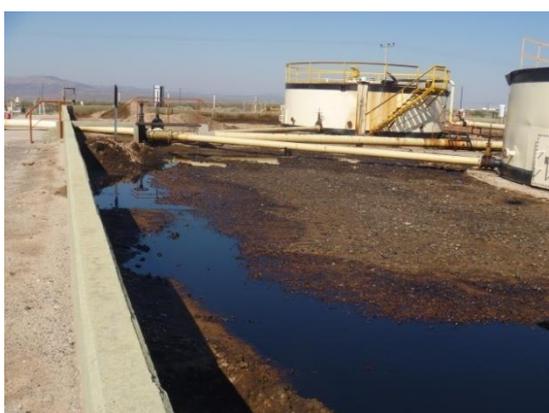
Se observa incidente en predio de batería, afectando suelo en instalación, quedando contenido por la presencia de muros de contención de derrames.

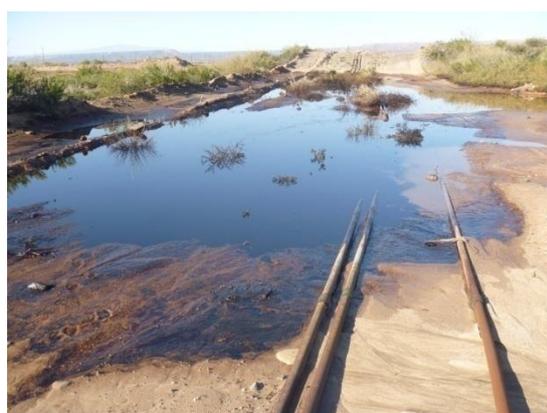
Se observa incidente en línea de conducción, afectando suelo en picada de línea (instalación).

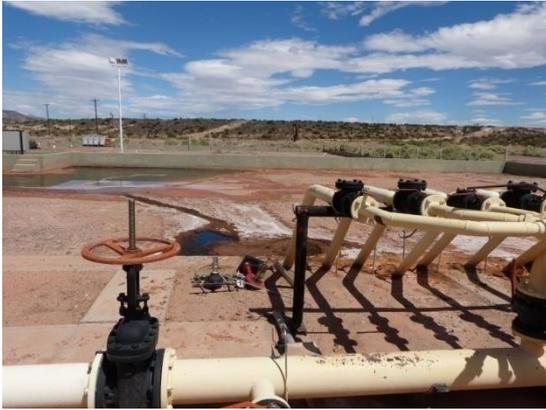
Se observa incidente en colector de batería, afectando suelo en predio de batería (instalación).

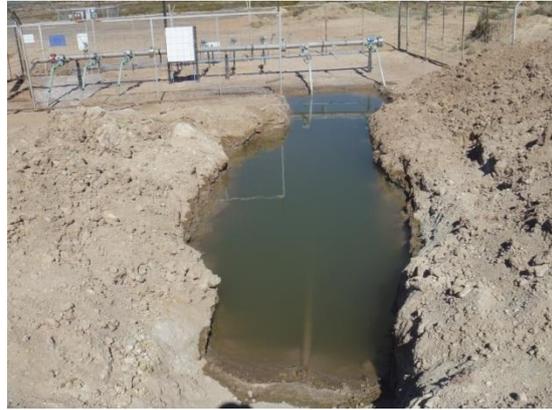
Se observa incidente en satélite de inyección de agua salada, afectando suelo en picada (instalación).

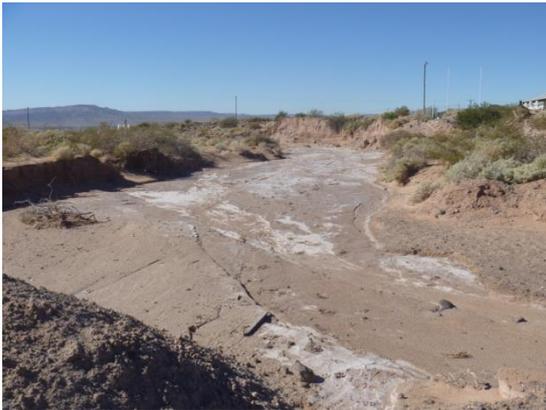
Se observa cauce aluvional afectado por derrame de agua de inyección.

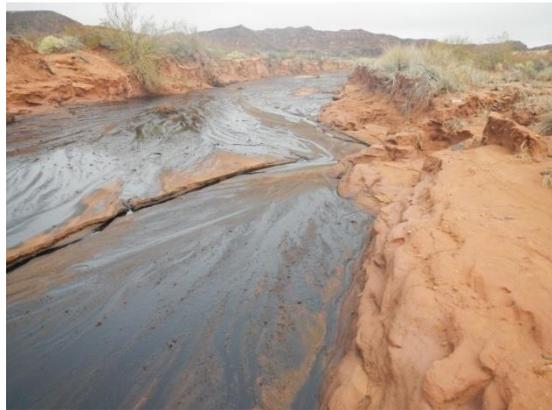
Se observa cauce aluvional afectado por derrame de hidrocarburos.

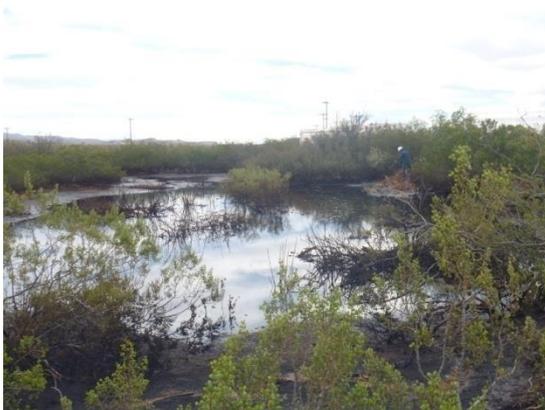
Se observa suelo natural afectado por derrame de hidrocarburos

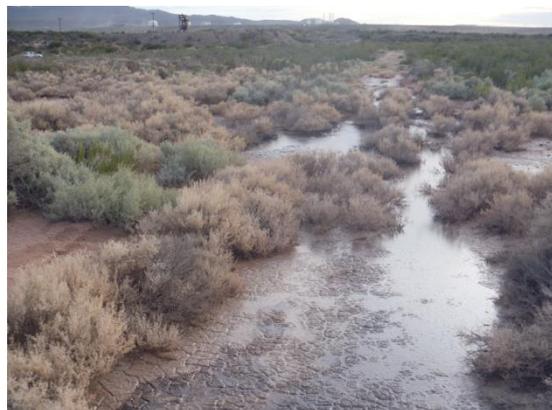
Se observa suelo natural afectado por derrame de hidrocarburos. Incidente de magnitud grande.

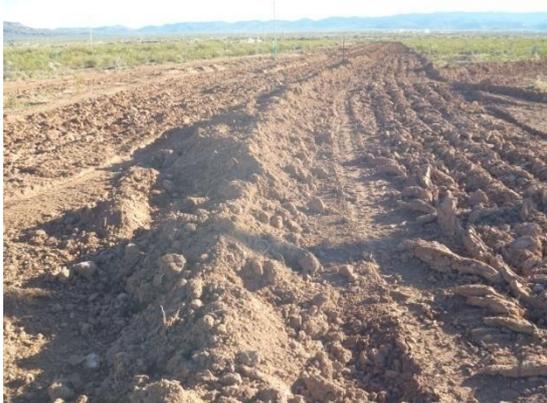
Se observa picada de acueducto de inyección saneada (zona escarificada).

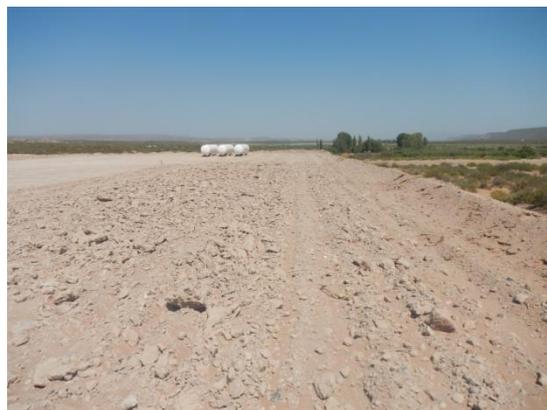
Se observa saneamiento de locación de pozo (zona escarificada).

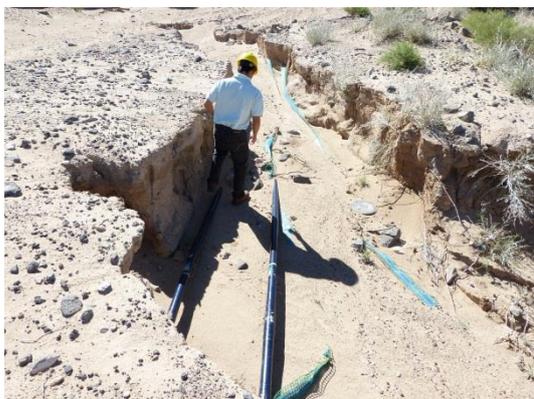
Apertura de nueva escorrentía sobre líneas de conducción de ERFV.

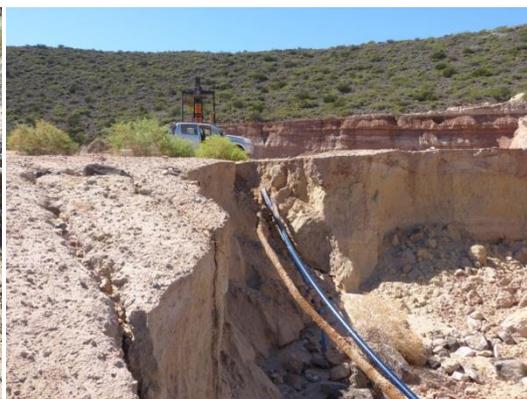
Rotura de bordo perimetral de contención de derrames en locación y descalce de líneas de conducción del pozo.

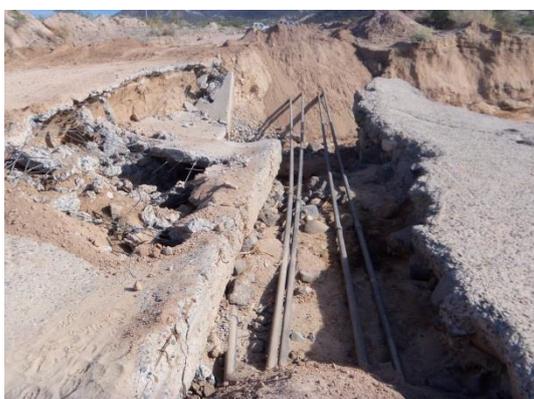
Rótura de badén de Hormigón armado en cauce aluvional que funcionaba como defensa aluvional.

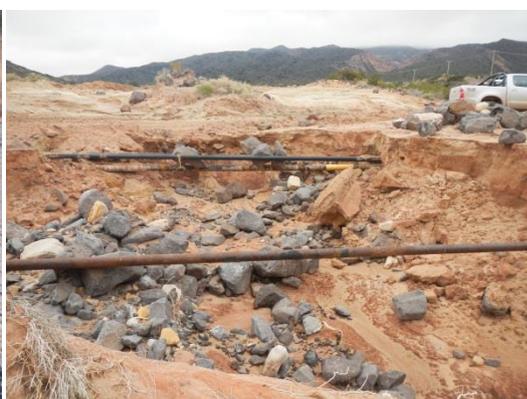
Líneas de conducción descalzada en cauce aluvional con impacto de rocas.

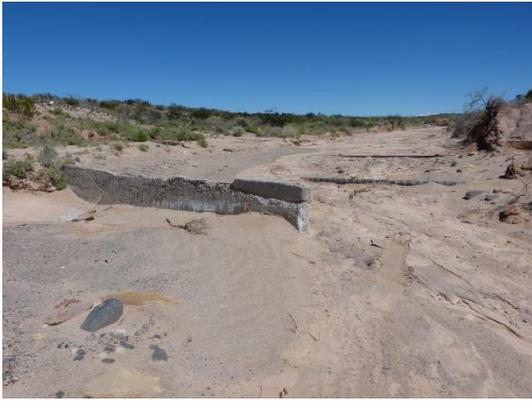
Rotura de defensa aluvional de hormigón simple y descalce de ductos aguas arriba.

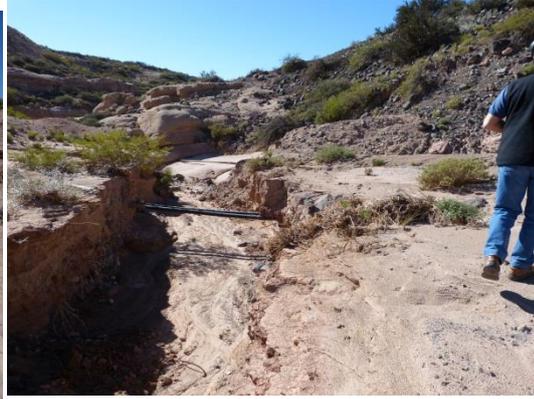
Profundización de pequeño cauce aluvional existente con descalce de líneas.

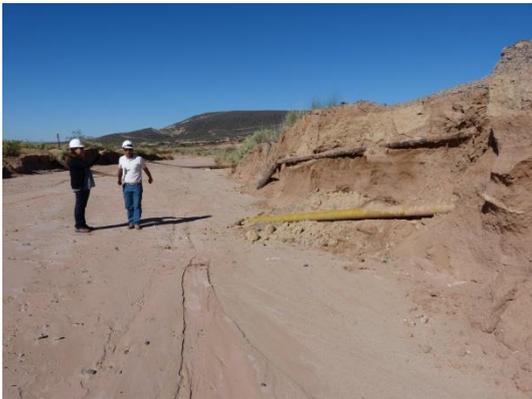
Profundización de cauce aluvional importante con descalce de líneas.

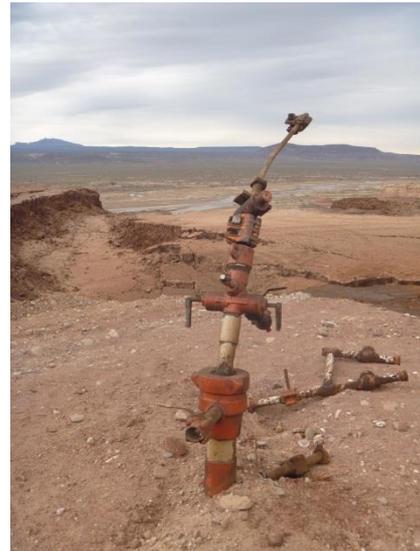
Se observa erosión de locación por lluvia, que produjo la caída del aparato de bombeo. Al fondo el Río Colorado.

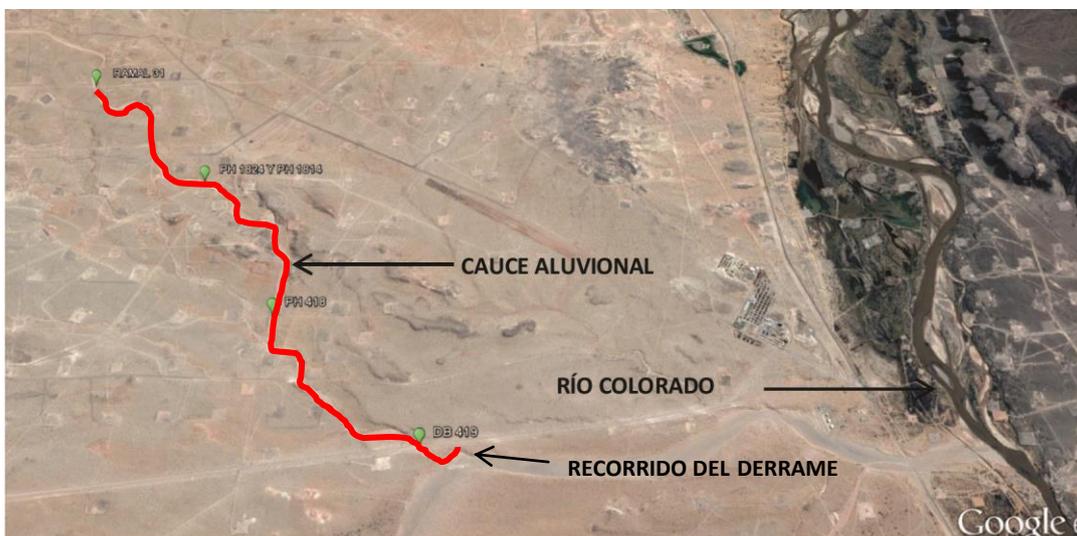
Rotura de una línea de conducción de pozo productor **PH 418** en las coordenadas S37°19,183' W69°06,069', rotura de dos líneas de conducción de pozos productores **PH 1814** y **PH 1824** en las coordenadas S37°19,784' W69°05,668'. Totalizaron un derrame de 64 m<sup>3</sup> de hidrocarburos con 96 % de agua. Aguas arriba de estos incidentes y por el mismo cauce aluvional, se produce la rotura de la línea de conducción del **Ramal 31** de agua salada, en la que se derramó 160 m<sup>3</sup> de agua salada tratada para inyección. Estos incidentes produjeron una afectación total de 5500 m<sup>2</sup> de suelo en cauce aluvional.

Rotura en línea de conducción del pozo productor **DB 419** en las coordenadas S37°20,308' W 69°04,997', totalizando un derrame de 1,35 m<sup>3</sup> de hidrocarburos con 70% de agua y afectando 500 m<sup>2</sup> de suelo en cauce aluvional.

Se observa en la imagen satelital el lugar de los incidentes del 13 de enero de 2013 y el recorrido del derrame sobre cauce aluvional.

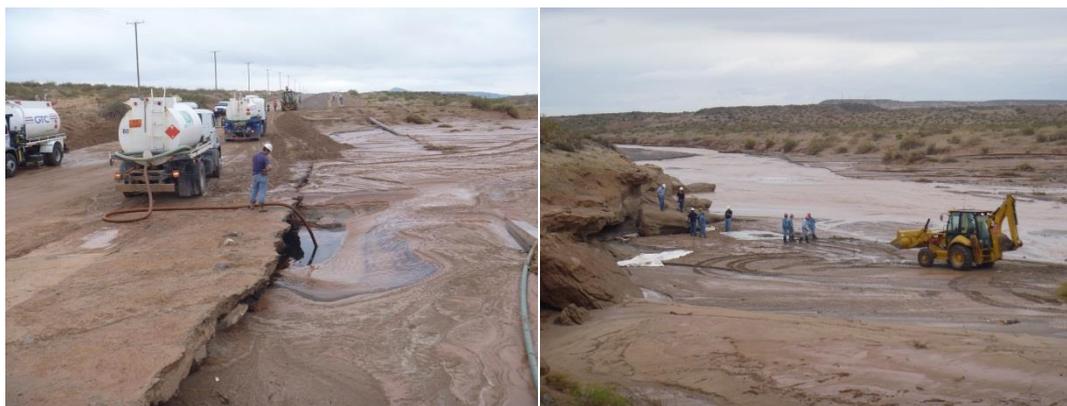
Vista de la recuperación de HC en el lugar de rotura de una de las líneas de conducción afectadas por el aluvión

Vista de la recuperación de HC con mantas oleofílicas y retiro de suelo contaminado sobre las márgenes del cañadón de Desfiladero Bayo

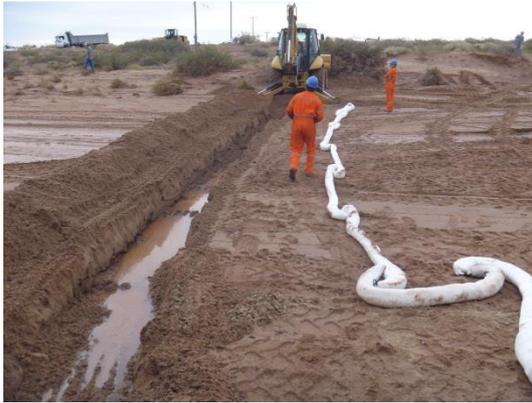
Vista del tendido de barreras oleofílicas en cauce aluvional. El objetivo es contener HC en caso de que el cauce se active en forme leve.

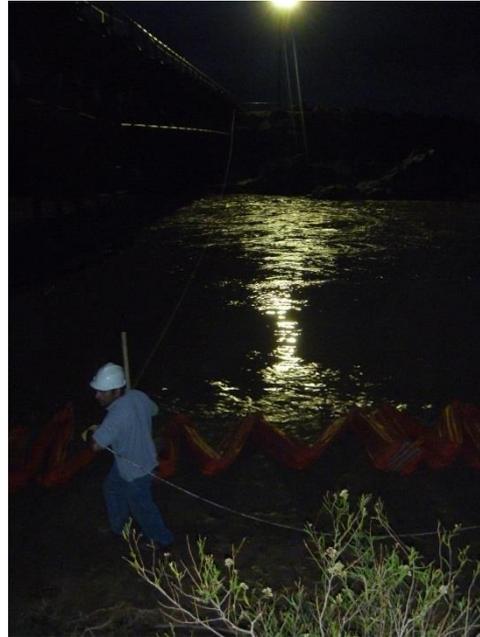
Vista de las primeras acciones de tendido de barreras de contención de hidrocarburos en el Puente de Desfiladero Bayo (Río Colorado). El objetivo es poder retener hidrocarburo si se activaran nuevamente los cauces aluvionales en los que aún queda petróleo derramado.

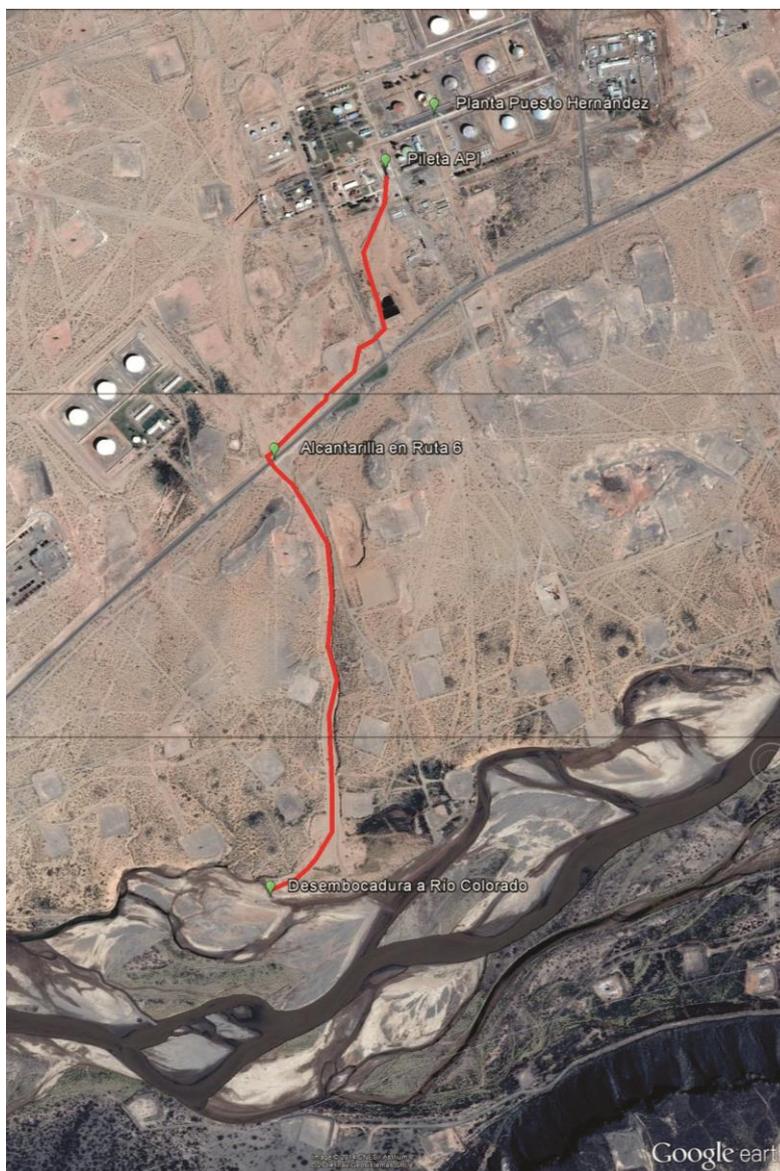
Según declaración de la empresa YPF S.A., en consecuencia del paso del aluvión sobre la pileta API, se produjo un derrame de 20 m<sup>3</sup> de hidrocarburos con 25% de agua, afectando aproximadamente 5000 m<sup>2</sup> de suelos en instalaciones, suelo natural y cauce aluvional, más la afectación directa del agua del Río Colorado.

Se observa en la imagen satelital el lugar del incidente del 22 de enero de 2013 y el recorrido del derrame sobre cauce aluvional hasta Río Colorado.

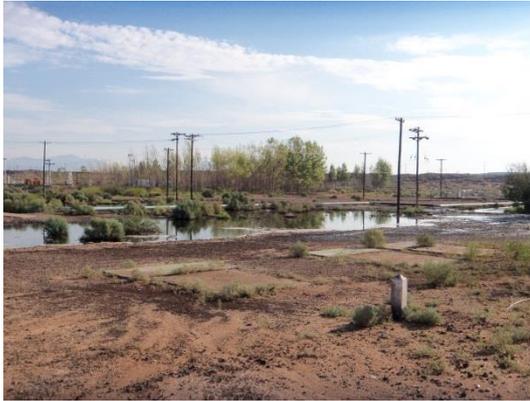
Vista de la afectación de área circundante a pileta API.

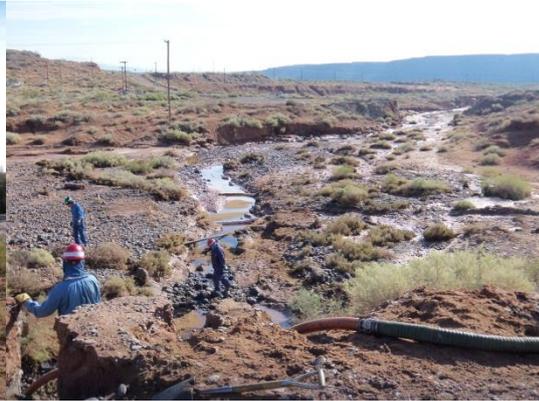
Se observa camión de vacío recuperando líquido en zona de alcantarilla y cauce aluvional.

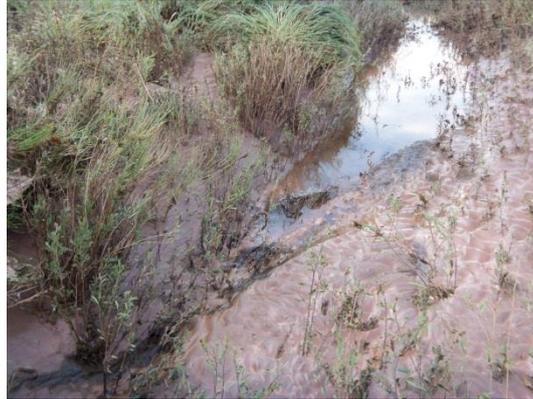
Se observan restos de hidrocarburos llegando a desembocadura de cauce aluvional al Río Colorado.

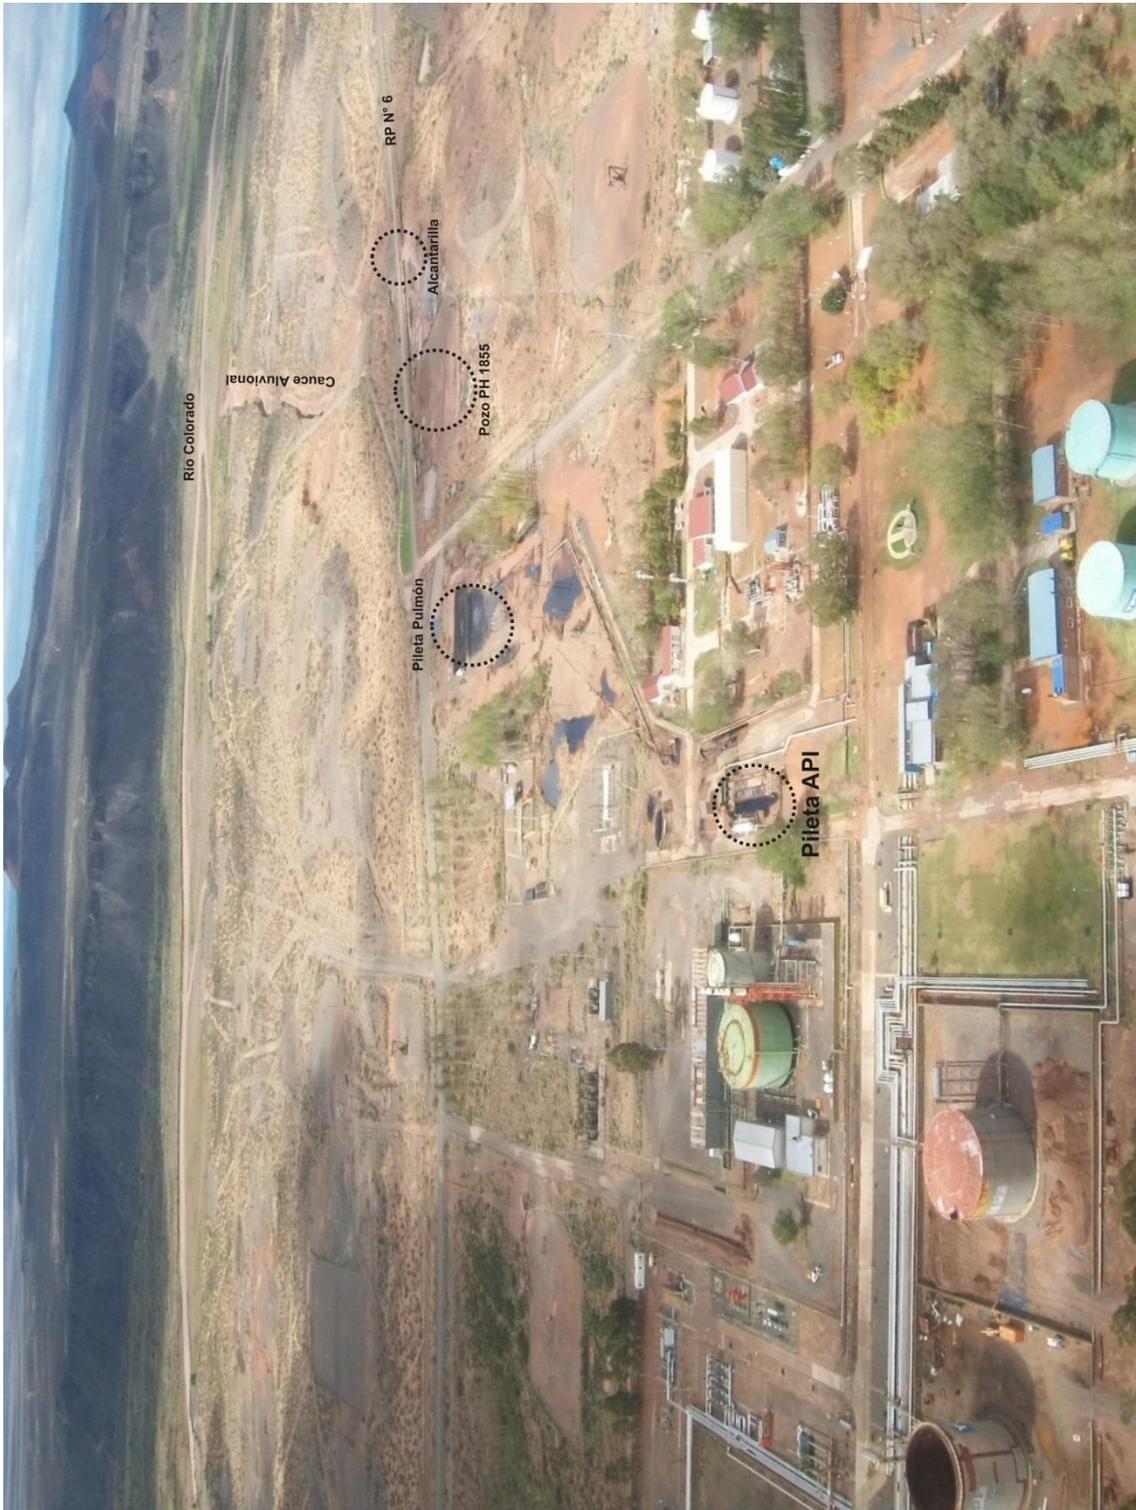
Según la empresa, en esa ocasión, se produjo un derrame de 50 m<sup>3</sup> de hidrocarburos con 96 % de agua y una afectación de aproximadamente 6000 m<sup>2</sup> de suelos en instalaciones, suelo natural y cauce aluvional; más la afectación directa del agua del Río Colorado, el canal de derivación y las lagunas internas.

**FOTO AÉREA:** se observan las instalaciones y recursos afectados por el incidente en la pileta API de la PTC Puesto Hernández – YPF S.A.

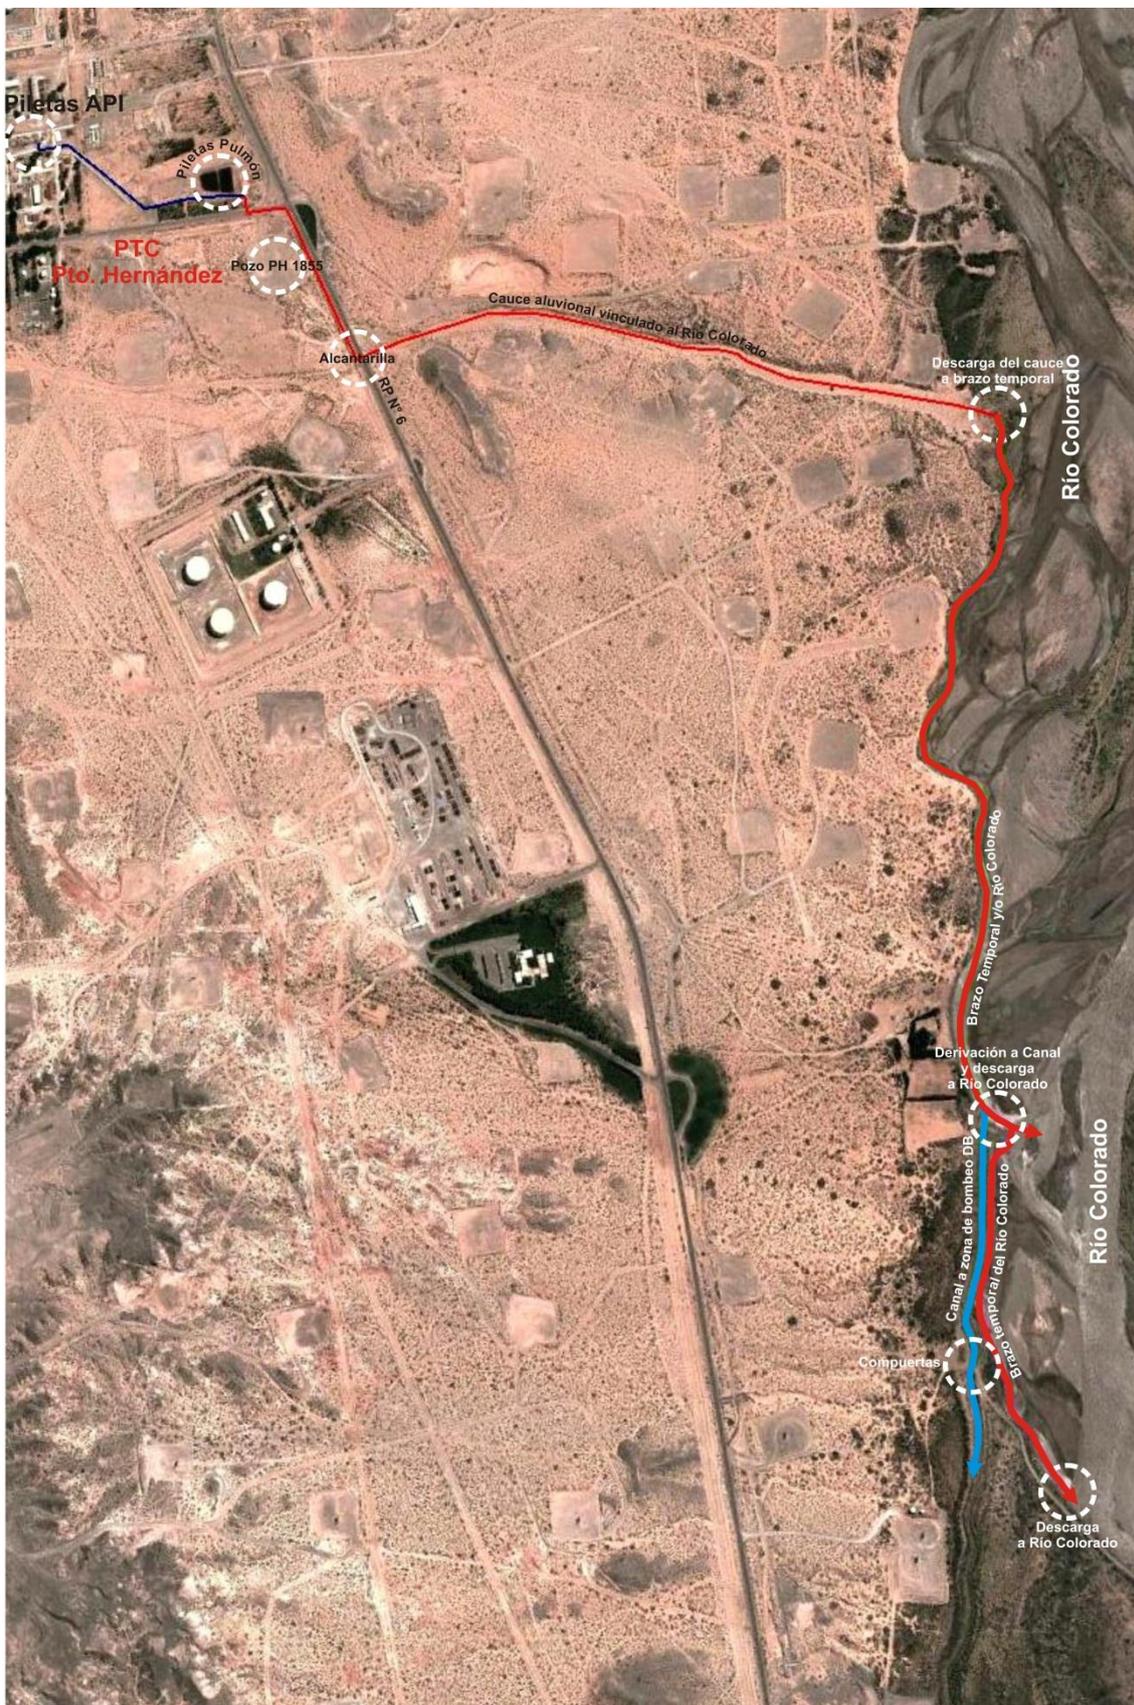
**IMAGEN SATELITAL:** se observan el detalle de las instalaciones y recursos afectados por el incidente, referenciados en el registro fotográfico del 01 y 02/04/2013.

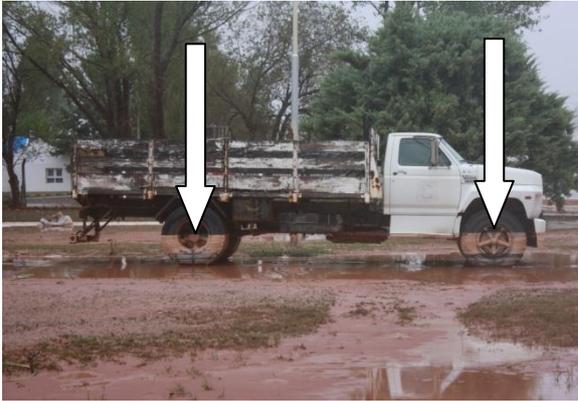
Referencia del nivel del aluvión dentro de la PTC donde se encontraba un camión parado al momento del evento.

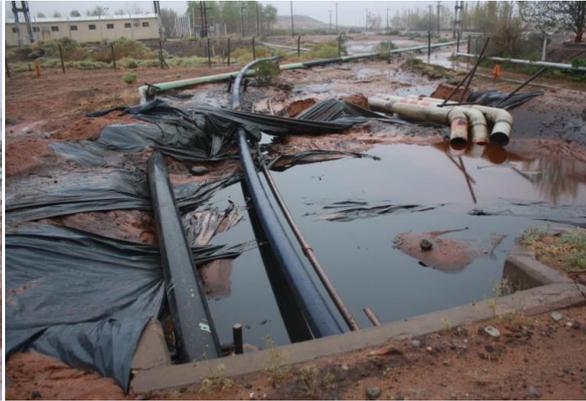
Se observa salida de pileta API, y pileta de contención provisoria, construida posterior al incidente del 23/01/2013. La misma se observa destruida por el paso del aluvión.

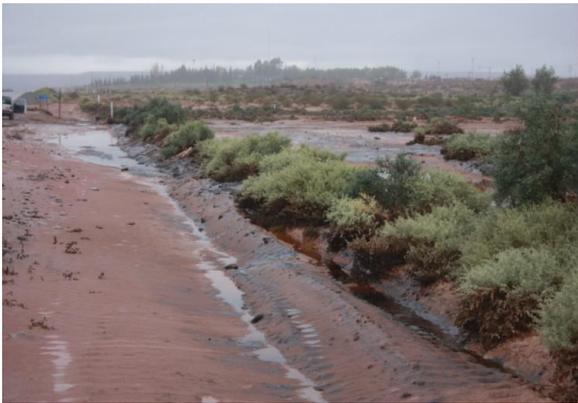
Se observa banquina afectada de la RP N° 6

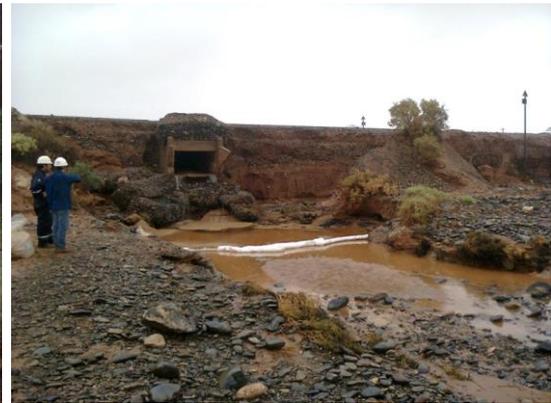
Salida de alcantarilla sobre RP N° 6 hacia cauce aluvional y primeras acciones de contención y recuperación de HC.

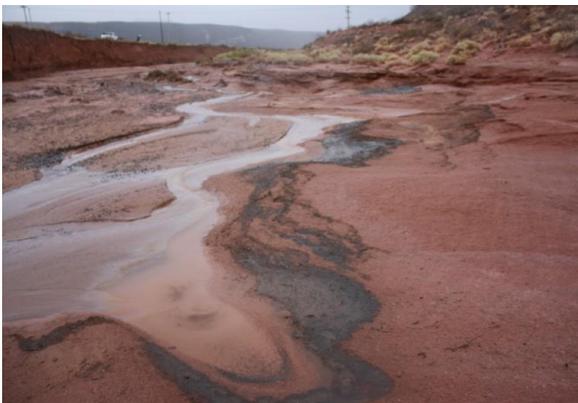
Se observa cauce aluvional vinculado al Río Colorado afectado por el incidente.

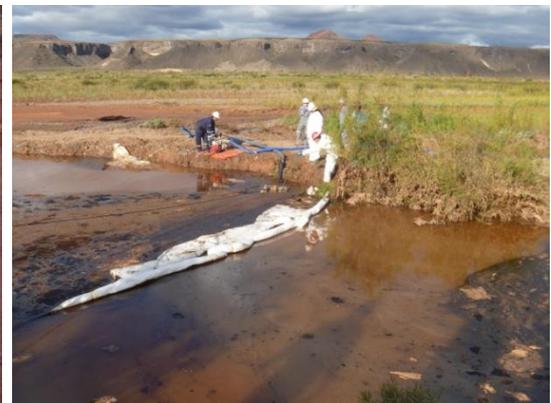
Se observan tareas de recuperación de HC y el lavado de costas en el canal de derivación a zona captación de agua DB. (lagunas internas).

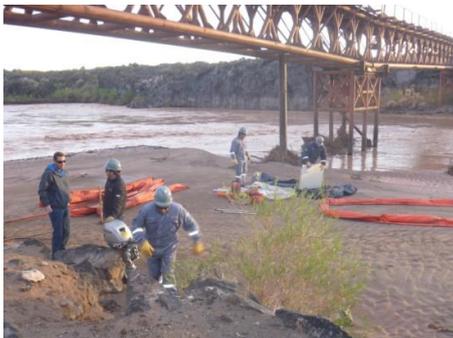
Se observan las primeras acciones de tendido de barreras en la zona de recupero de HC en Puente Desfiladero Bayo.
