# Cuenca del Río Colorado

## COMISIÓN TÉCNICA FISCALIZADORA

**ESTADÍSTICA GENERAL DE INCIDENTES DE TODOS LOS YACIMIENTOS  
HIDROCARBURÍFEROS UBICADOS EN LA CUENCA DEL RIO COLORADO**

**PERÍODO 2000 – 2015  
ENERO A NOVIEMBRE 2016**

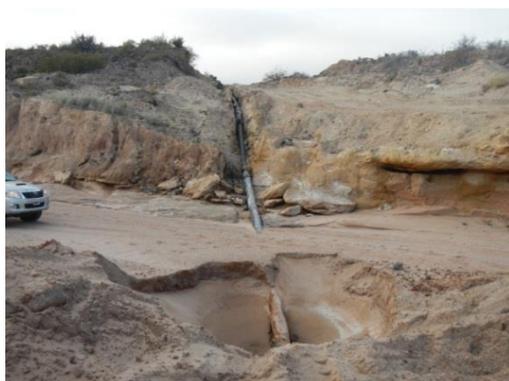
Línea de conducción sin defensa aluvional dentro de cauce.

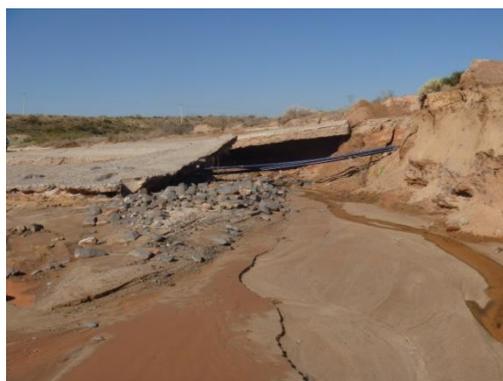
Líneas de conducción con defensa aluvional mal diseñadas dentro de cauce.

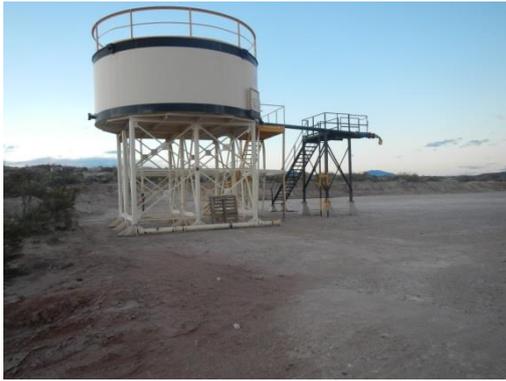
Se observa tanque elevado sin estructura de contención de derrames.

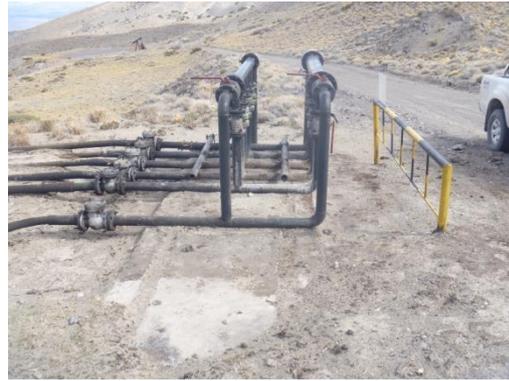
Se observa colector de campo sin estructura de contención de derrames.

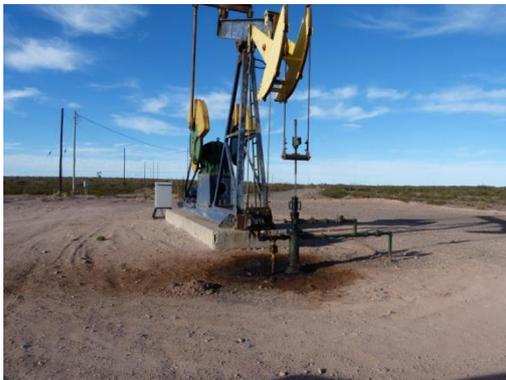
Se observan restos de hidrocarburo e instalación sin cerco perimetral.

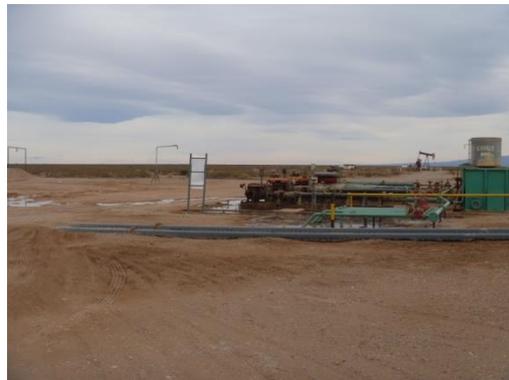
Se observa sector de bombas en batería sin estructura de contención de derrames y con pérdidas de fluidos.

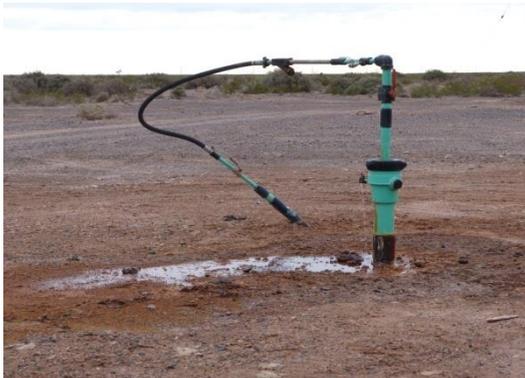
Inyector con pérdida en válvula de control y sin cerco perimetral.

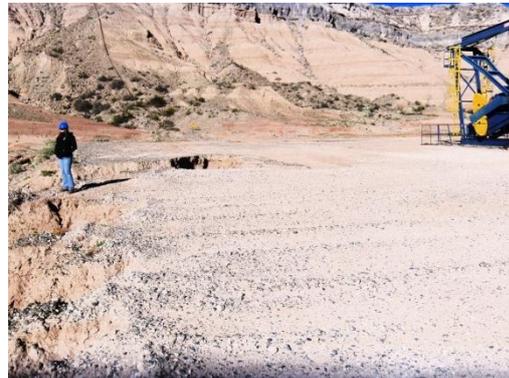
Se observa locación sin bordo/zanja perimetral y con erosión retrocedente hacia cauce aluvional.

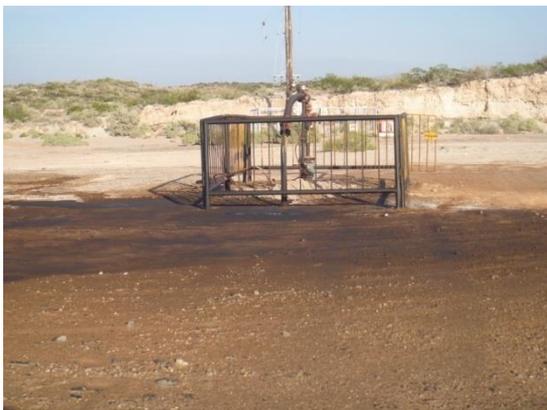
Se observa incidente en boca de pozo y locación, afectando suelo en locación (instalación).

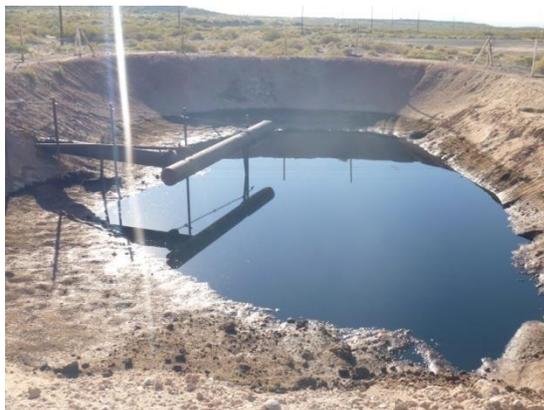
Se observa incidente en fosa de venteo, afectando suelo en instalación.

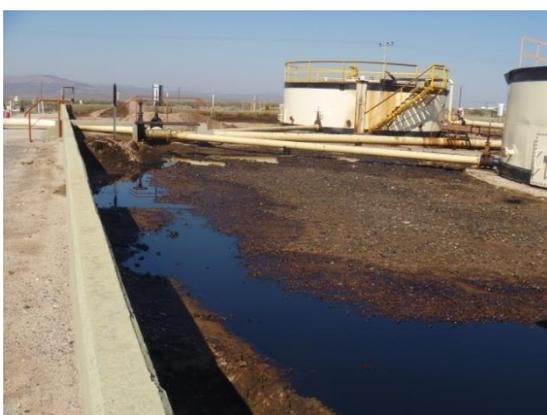
Se observa incidente en predio de batería, afectando suelo en instalación, quedando contenido por la presencia de muros de contención de derrames.

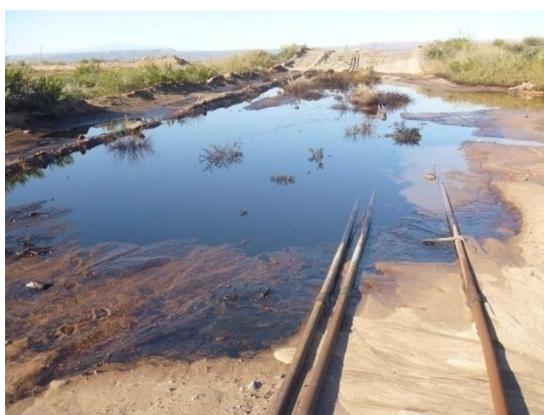
Se observa incidente en línea de conducción, afectando suelo en picada de línea (instalación).

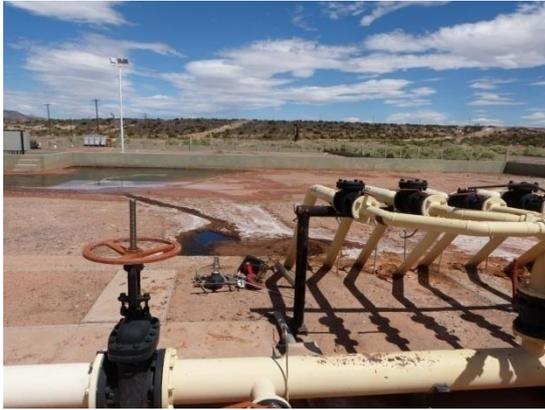
Se observa incidente en colector de batería, afectando suelo en predio de batería (instalación).

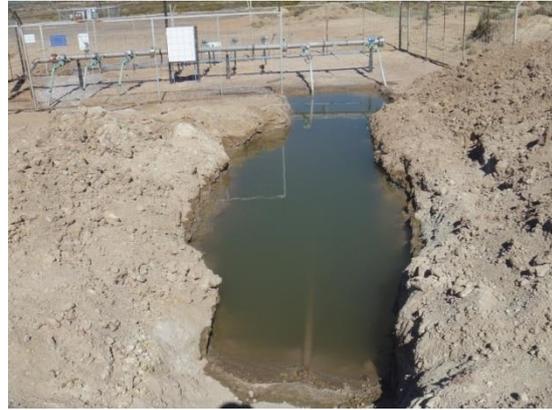
Se observa incidente en satélite de inyección de agua salada, afectando suelo en picada (instalación).

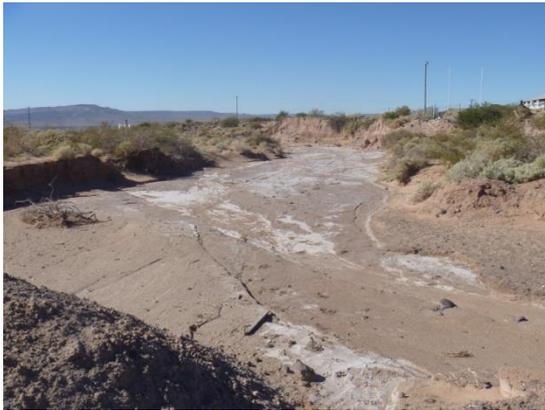
Se observa cauce aluvional afectado por derrame de agua de inyección.

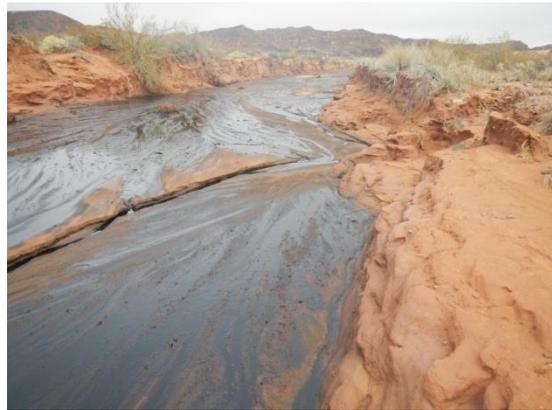
Se observa cauce aluvional afectado por derrame de hidrocarburos.

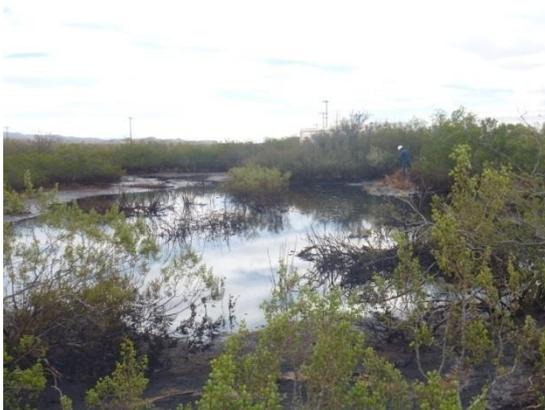
Se observa suelo natural afectado por derrame de hidrocarburos.

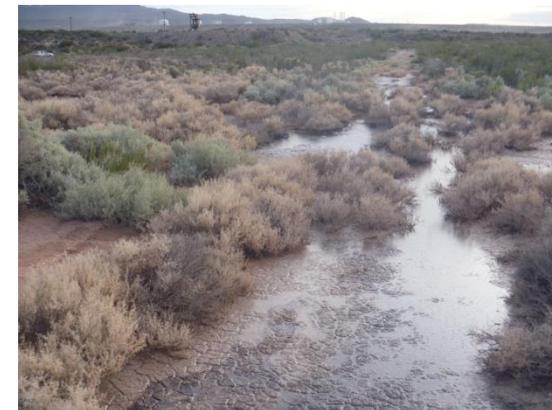
Se observa suelo natural afectado por derrame de hidrocarburos. Incidente de magnitud grande.

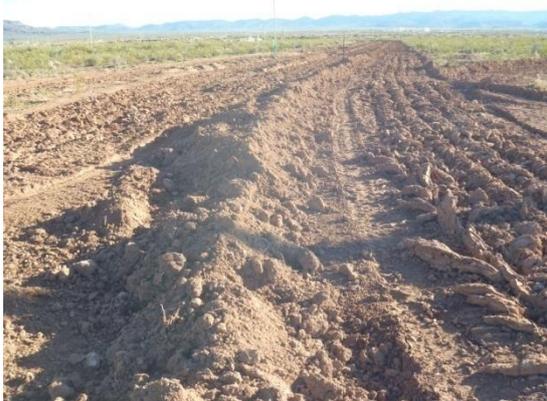
Se observa picada de acueducto de inyección saneada (zona escarificada).

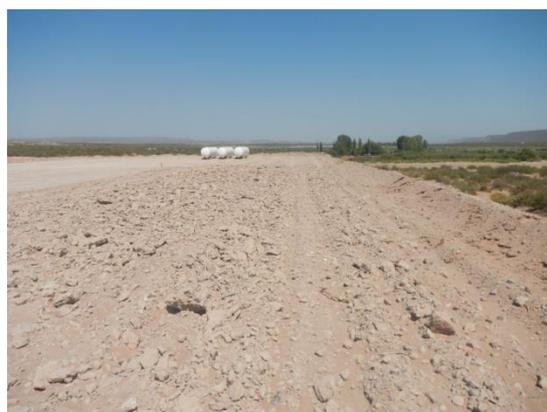
Se observa saneamiento de locación de pozo (zona escarificada).

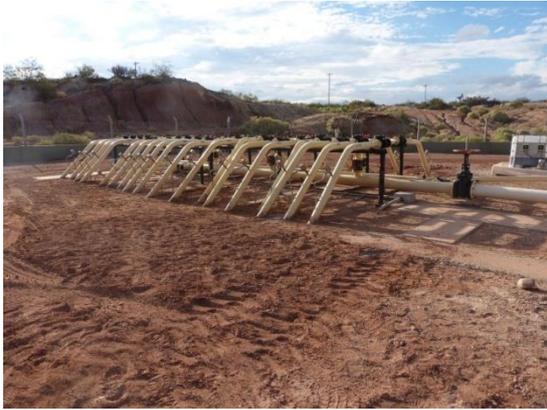
Se observa saneamiento de superficie afectada por rotura de línea de conducción en ingreso a colector.

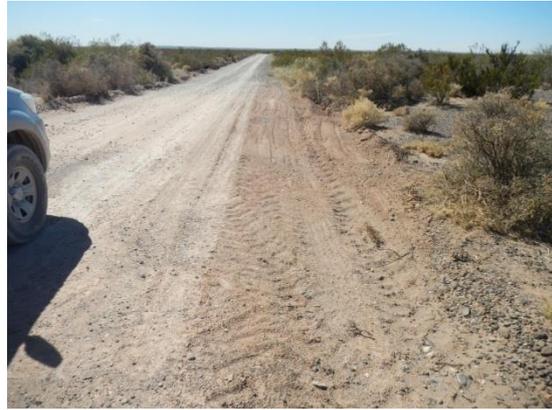
Se observa saneamiento en camino y picada de línea de conducción.

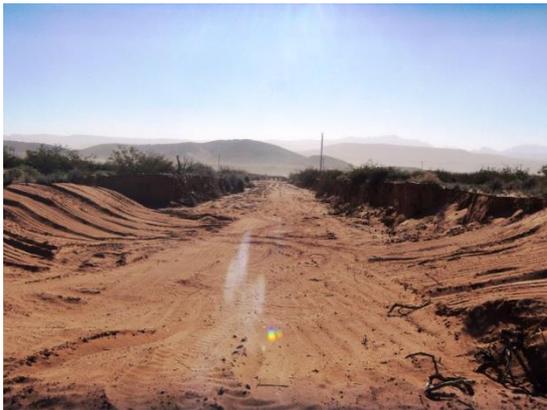
Se observa cauce aluvional saneado, que fue afectado por rotura de oleoducto.

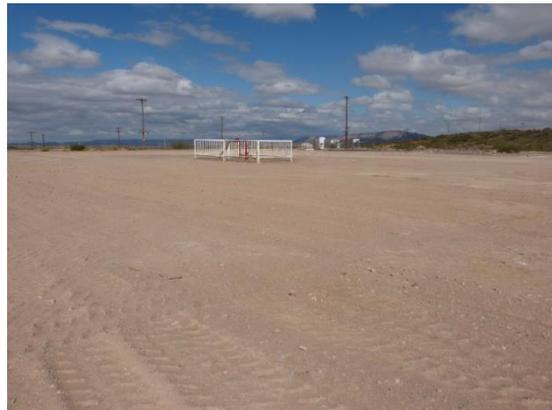
Se observa saneamiento de incidente en locación.

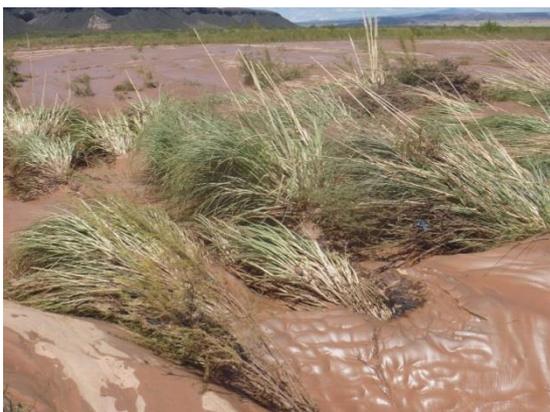
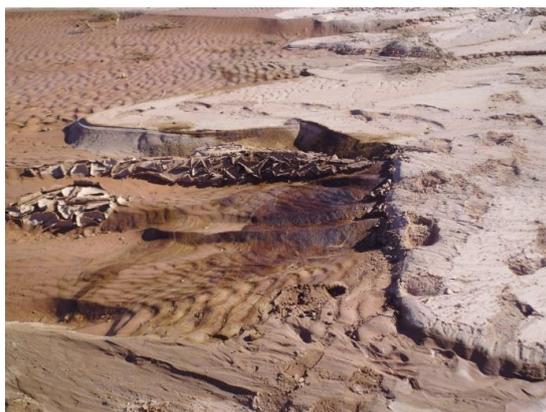
Foto 1. Restos de hidrocarburos en cauce aluvional, cercano a desembocadura al Río Colorado

Foto 2. Restos de hidrocarburos en cauce aluvional, cercano a desembocadura al Río Colorado

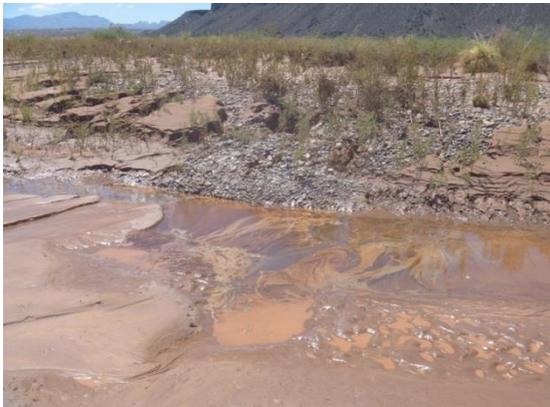
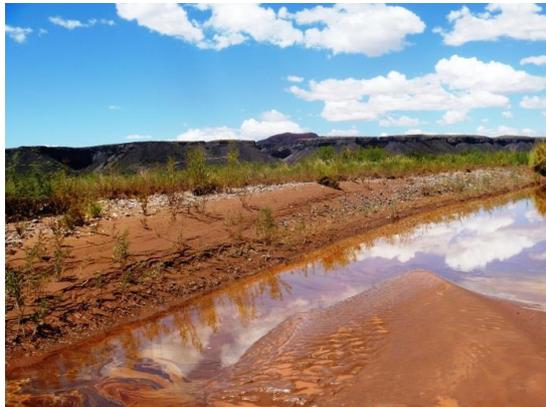
Foto 3. Restos de hidrocarburos en brazo temporal del Río Colorado

Foto 4. Restos de hidrocarburos en brazo temporal del Río Colorado

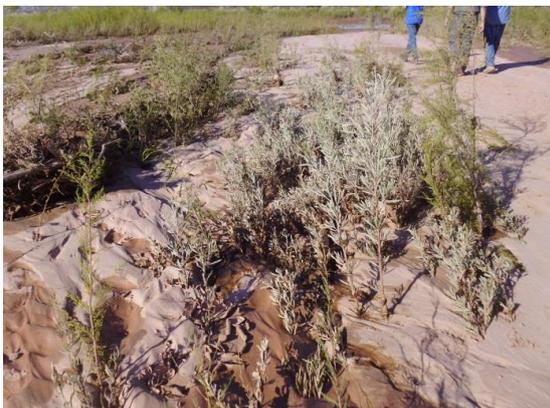
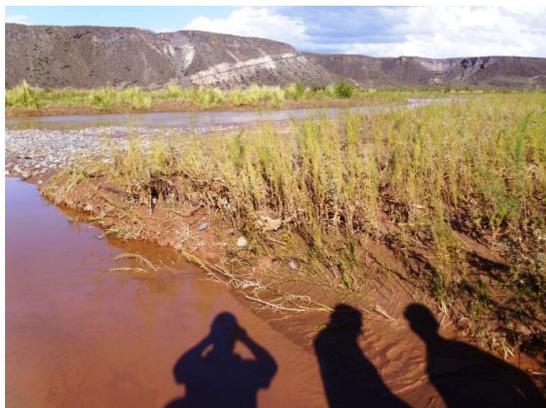
Foto 5. Restos de hidrocarburos en desembocadura al Río Colorado

Foto 6. Restos de hidrocarburos en desembocadura al Río Colorado

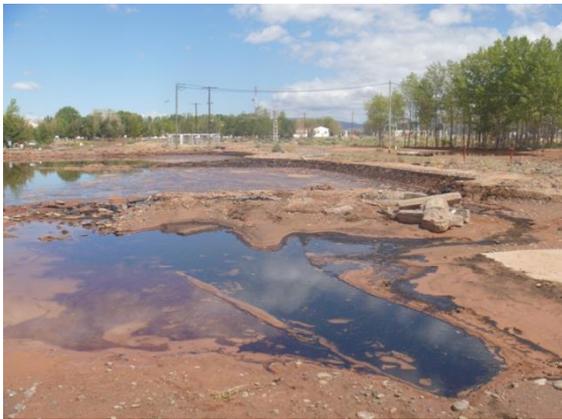
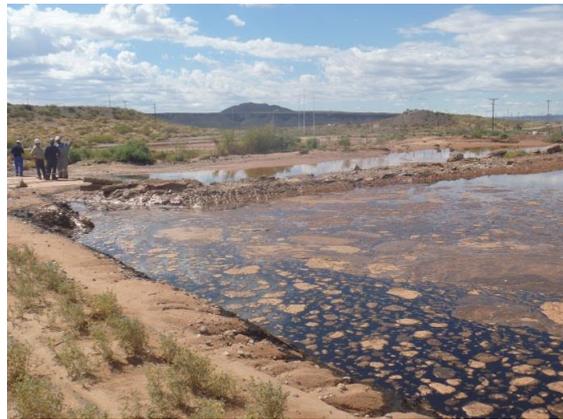
La zona de afectación abarcó las ex piletas de emergencias de la Planta de Tratamiento de Crudo (PTC) Puesto Hernández, las cuales al momento del incidente permanecían fuera de servicio, vacías y saneadas; dicha situación fue oportunamente corroborada por muestreos realizados por la Secretaría de Estado de Ambiente y Desarrollo Sostenible de la provincia de Neuquén (Fotos 7 y 8). De igual manera permanecían las piletas API dentro de la PTC Puesto Hernández (Fotos 9 y 10).

Foto 7. Piletas de emergencia fuera de servicio afectadas por incidente

Foto 8. Piletas de emergencia fuera de servicio afectadas por incidente

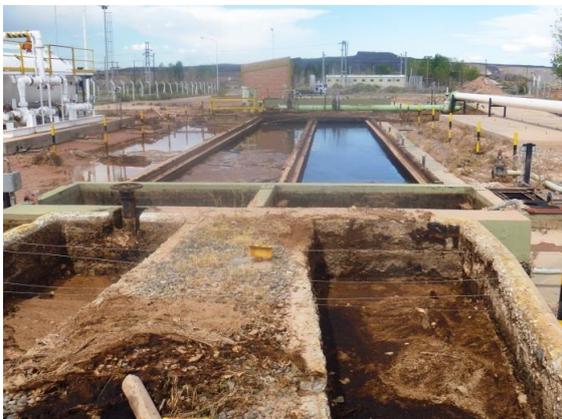
Foto 9. Afectación dentro de la PTC Puesto Hernández, en zona de piletas API que permanecían fuera de servicio

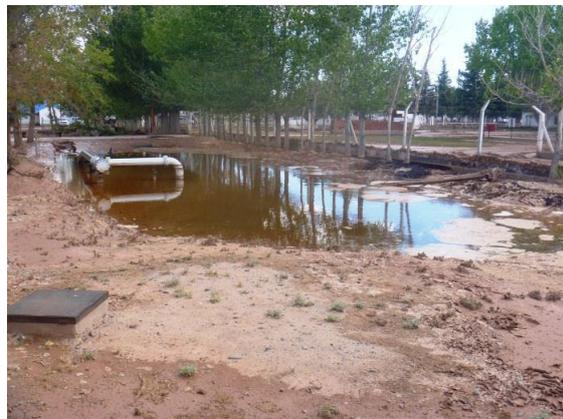
Foto 10. Afectación dentro de la PTC Puesto Hernández

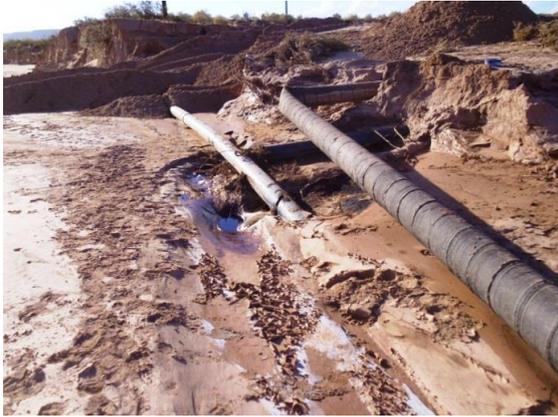
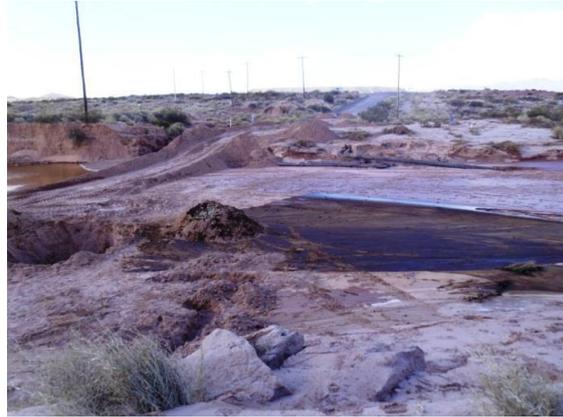
En el año 2015 se recibieron 1454 reportes de incidentes ambientales en toda la Cuenca, de los cuales solo uno con afectación al Río Colorado. El día 2 de febrero de 2015, debido a la ocurrencia de lluvias convectivas, se rompió por arrastre aluvional el Oleoducto de la Batería 10 del Yacimiento Puesto Hernández, operado por la empresa YPF S.A. en la provincia de Neuquén. Al no contar la línea de conducción con la profundidad de soterramiento y las defensas adecuadas, ante la rotura y el arrastre aluvional, se produjo el derrame que tuvo un impacto directo sobre el Río Colorado.

En las Fotos 11 y 12 se muestra el lugar de la rotura del oleoducto de Batería PH10 sobre cauce aluvional (coordenadas S37.295293° W69.100455°), distante aproximadamente a 4,7km. en forma lineal al Río Colorado. En la Foto 13 se observan los restos de la defensa aluvional de roca suelta (inadecuada para un evento de estas características) en el punto de rotura.

Foto 11. Lugar de la rotura del oleoducto Batería PH10 y afectación sobre cauce aluvional aguas arriba de la PTC Puesto Hernández

Foto 12. Lugar de la rotura del oleoducto Batería PH10 y afectación sobre cauce aluvional aguas arriba de la PTC Puesto Hernández

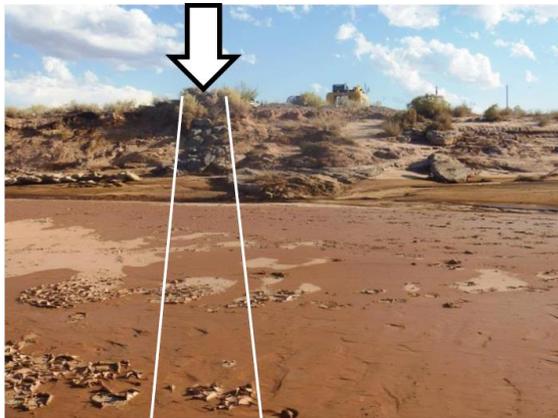
Foto 13. Restos de defensa aluvional de roca suelta en punto de rotura Oleoducto aguas arriba de la PTC Puesto Hernández

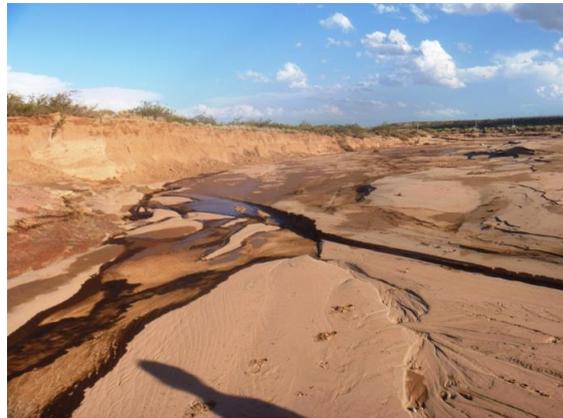
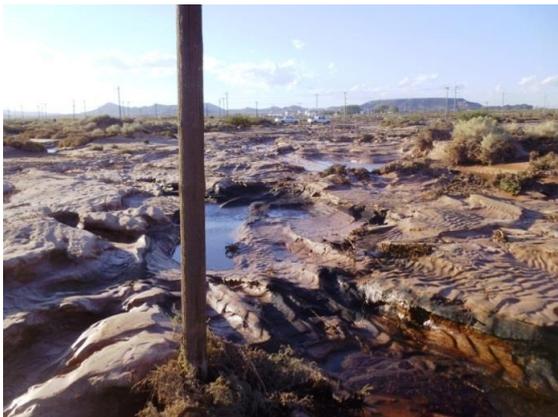
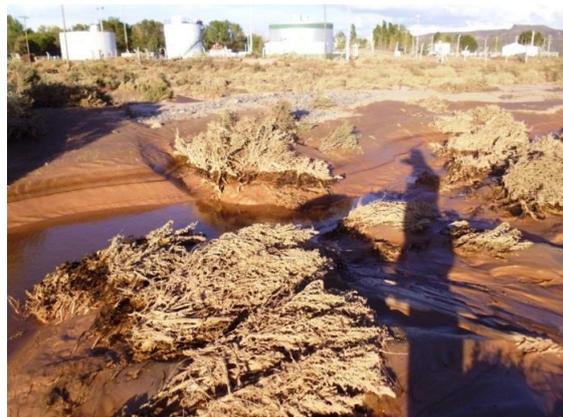
Foto 14. Afectación de cauce aluvional aguas arriba de PTC Puesto Hernández

Foto 15. Afectación de cauce aluvional aguas arriba de PTC Puesto Hernández

Foto 16. Afectación de cauce aluvional aguas arriba de PTC Puesto Hernández

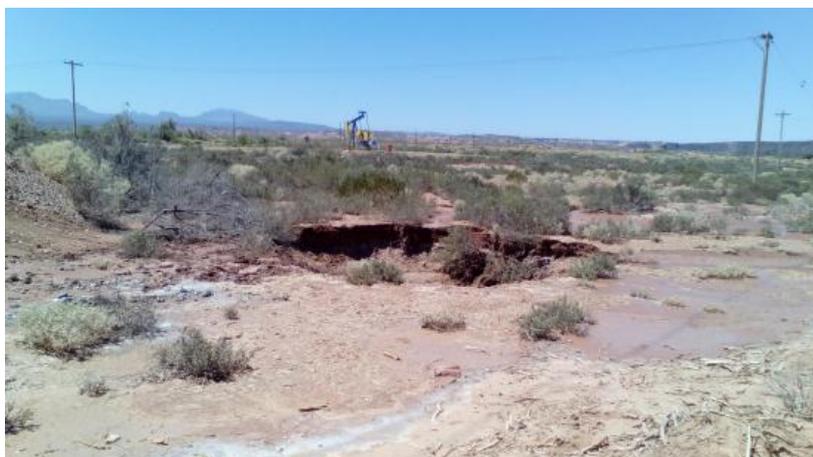
En el periodo enero a noviembre de 2016 se recibieron 1464 reportes de incidentes ambientales en toda la Cuenca, de los cuales solo uno con afectación al Río Colorado. El día 17 de enero de 2016, a causa de una falla de material, se produjo la rotura de la línea de inyección de agua salada del pozo inyector PH179 del Yacimiento Puesto Hernández, operado por la empresa YPF S.A. en la provincia de Neuquén. Este incidente de 58.3m<sup>3</sup> de agua de inyección tuvo un impacto directo en el Río Colorado y afectó 1800m<sup>2</sup> de suelo en instalaciones, suelo natural y cauce aluvional.

Foto 17. Sitio de la rotura de la línea de inyección de agua salada PH179.

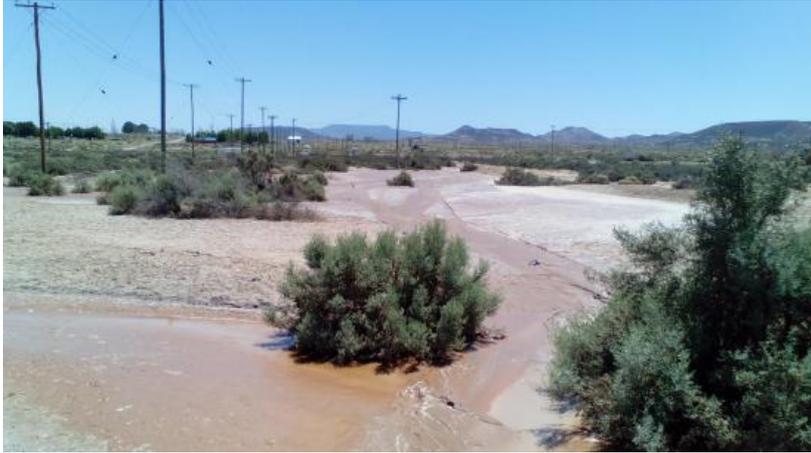
El día 17 de enero de 2016, personal de YPF S.A. dio aviso telefónico a la CTF de la ocurrencia del incidente con posible afectación del Río Colorado. Se coordinó una inspección inmediata en el sitio de rotura de la línea de inyección de agua salada PH179 (Foto 17). Se pudo constatar el escurrimiento por picadas y cauce aluvional dentro del Yacimiento Puesto Hernández (Fotos 18 y 19).

Foto 18. Escurrimiento del agua de inyección por picadas del Yacimiento Puesto Hernández.

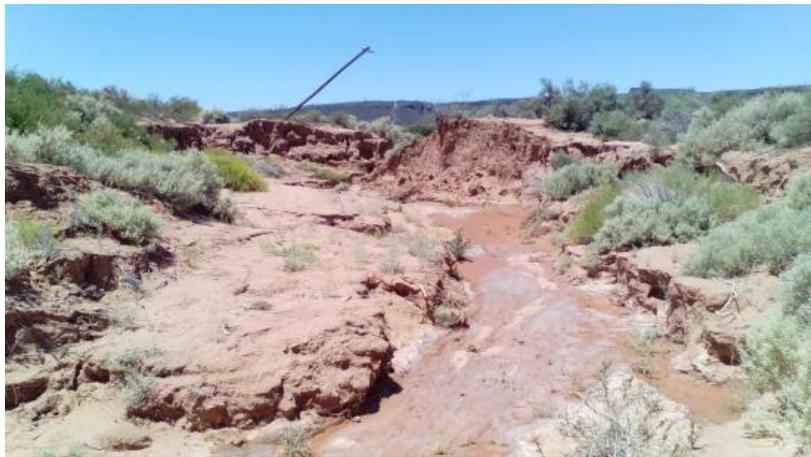
Foto 19. Escurrimiento de agua de inyección, dentro del Yacimiento Puesto Hernández, por cauce aluvional que desemboca en el Río Colorado.

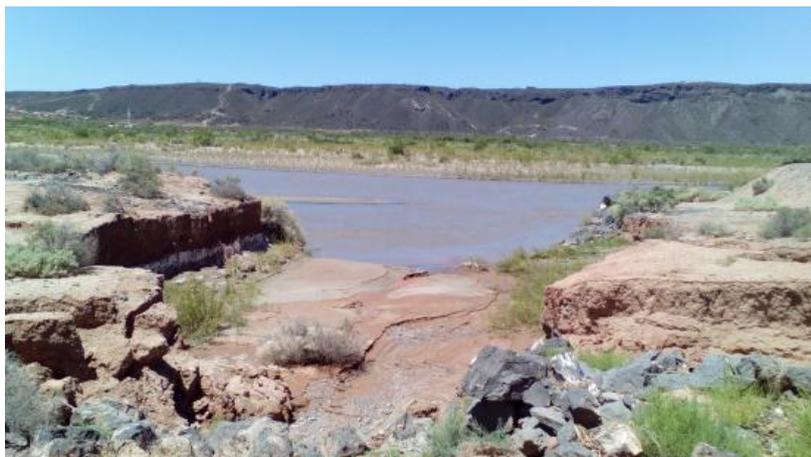
Además, se efectuó junto a jurisdicciones de la provincia de Neuquén un muestreo del agua del Río Colorado, en el punto de vertido del derrame, aguas arriba y aguas abajo del mismo. Todos los resultados fueron negativos para la presencia de hidrocarburos.

Foto 20. Descarga de agua de inyección en el Río Colorado desde el cauce aluvional.
