## Comisión Técnica Fiscalizadora – C.T.F.

<b>ACTA N°</b>	<b>C-6272</b>	Fecha de Inspección	16-05-2025	Hora de Inspección:	9:00
Lugar (Yacimiento – Empresa):	<b>La Barda – Tecpetrol SA</b>				<b>Página 1 de 7</b>
Instalación:	Se detalla	Tipo de Inspección (*):	INSP. DE INSTALACIONES		
Responsable de la Inspección (#):	<b>Mauricio López García</b>				
Responsable de la Empresa:	Martin Barbosa

### ACTA DE INSPECCIÓN

Se realizó inspección de Instalaciones en **Yacimiento La Barda**, Provincia de **Rio Negro**, en el marco del cual opera la empresa **Tecpetrol S.A.** El objetivo es verificar el estado general de las instalaciones de superficie, obras de resguardo de las mismas, y detectar posibles particularidades que pudieran presentar alguna condición de inseguridad, para lo cual se recorrió parcialmente el área y cada una de las instalaciones en forma puntual.

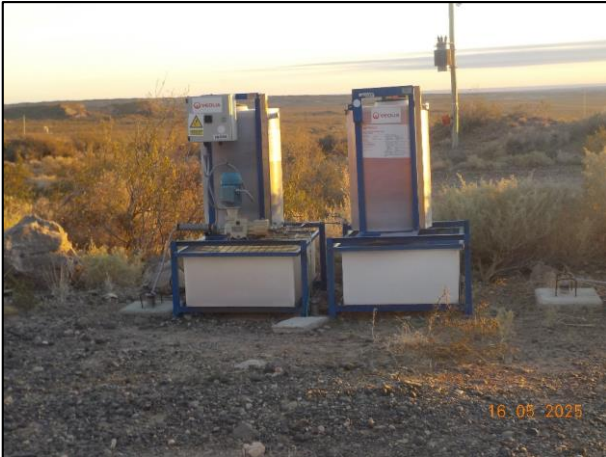
**Foto 1. LB-1016.** Colocar cerco a recipiente de producto químico o incorporarlo a cerco de equipo.

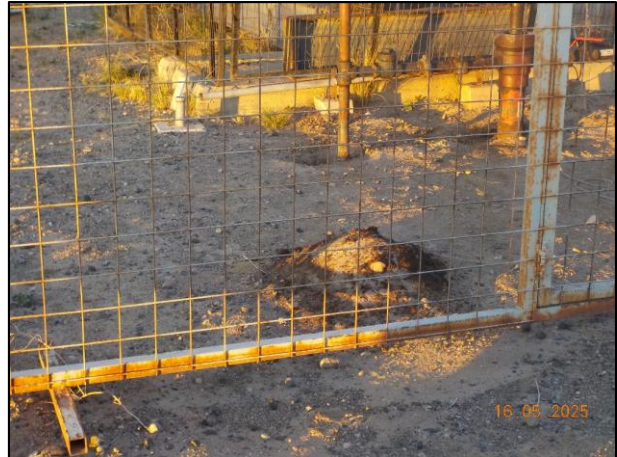
**Foto 2. LB-1016.** Retirar acopio de suelo con restos de hidrocarburos en boca de pozo.

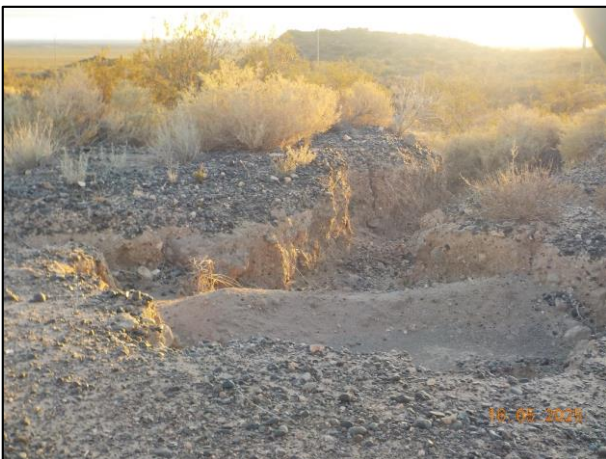
**Foto 3. LB-1016.** Reacondicionar Zanja/berma perimetral de contención de locación, erosionada en vértice Noreste, formación de cárcava.

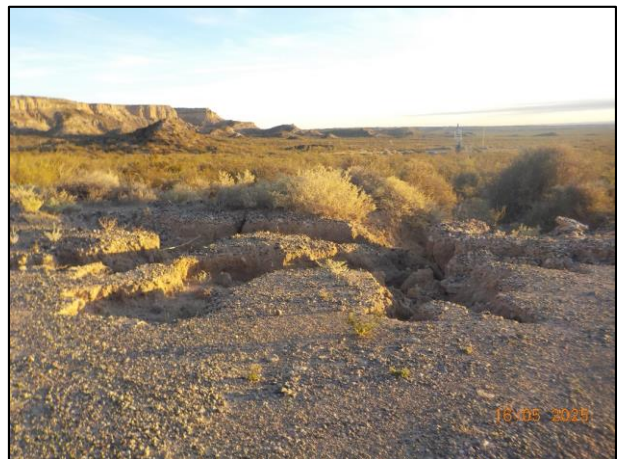
**Foto 4. LB-1008.** Reacondicionar Zanja/berma perimetral de contención de locación, erosionada en vértice Norte, formación de cárcava.

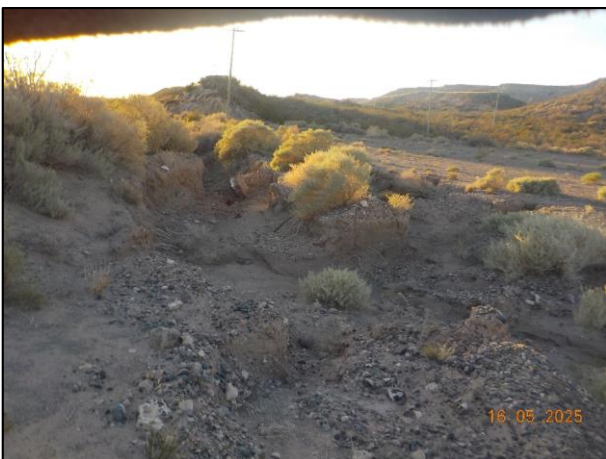
**Foto 5. LB-1019.** Reacondicionar Zanja/berma perimetral de contención de locación, erosionada en vértice Norte, formación de cárcava.

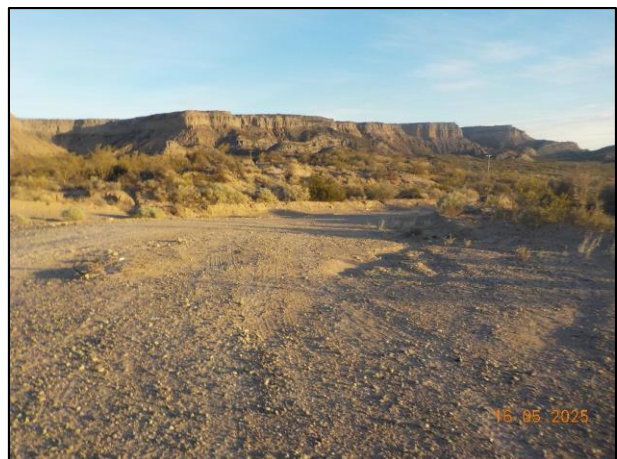
**Foto 6. LB-1023.** Realzar berma de ingreso a locación.

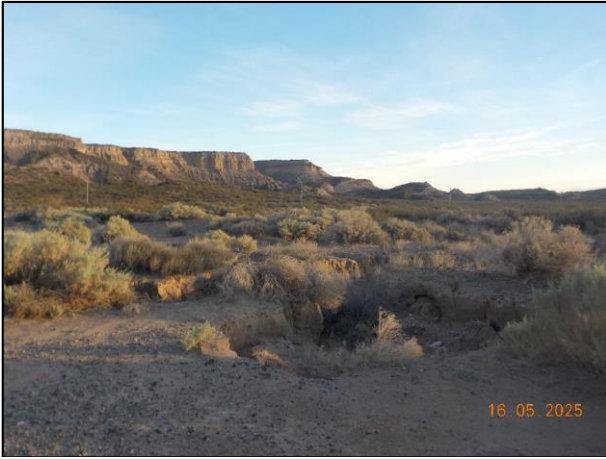
LB	1022	INYECTOR	SI	BUENA	REGULAR	<b>Foto 7.</b> Reacondicionar zanja/berma perimetral de contención de locación erosionada, se observa conexión directa a cauce aluvional, formación de cárcava.
LB	1010	AIB	SI	BUENA	REGULAR	Realzar berma de ingreso a locación.
LB	1013	AIB	REGULAR	REGULAR	REGULAR	<p>Colocar cerco a recipiente de producto químico o incorporarlo a cerco de equipo.</p> <p><b>Foto 8.</b> Retirar acopio de suelo con restos de hidrocarburos en boca de pozo, colocar taponos faltantes en válvulas de boca de pozo.</p> <p><b>Foto 9.</b> Reacondicionar Zanja/berma perimetral de contención de locación, erosionada en vértice Norte, formación de cárcava.</p>
LB	Batería 3		SI	BUENA	SI	-
LB		Línea de conducción	-	-	-	<b>Foto 10.</b> Coord. -38.234234 -67.926248. Se observa línea de conducción descubierta y sin defensa sobre cauce aluvional. En caso de estar en servicio, defender adecuadamente. Caso contrario, retirar las líneas o en su defecto y sólo de manera provisoria verificar purgado / inertización de la misma y desconexión a cualquier tipo de fuente.

**Foto 7. LB-1022.** Reacondicionar zanja/berma perimetral de contención de locación erosionada, se observa conexión directa a cauce aluvional, formación de cárcava.

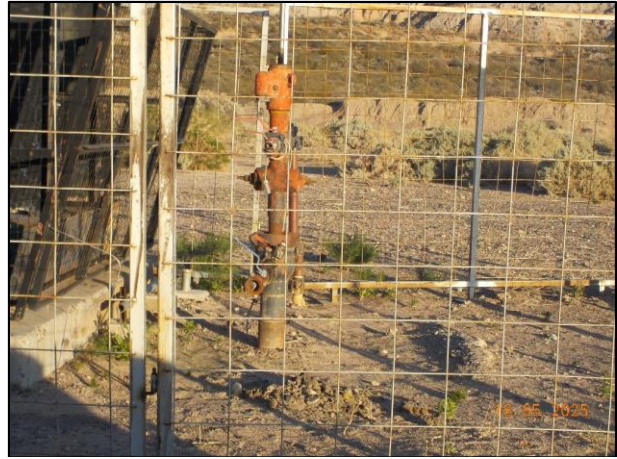
**Foto 8. LB-1013.** Retirar acopio de suelo con restos de hidrocarburos en boca de pozo, colocar tapones faltantes en válvulas de boca de pozo.

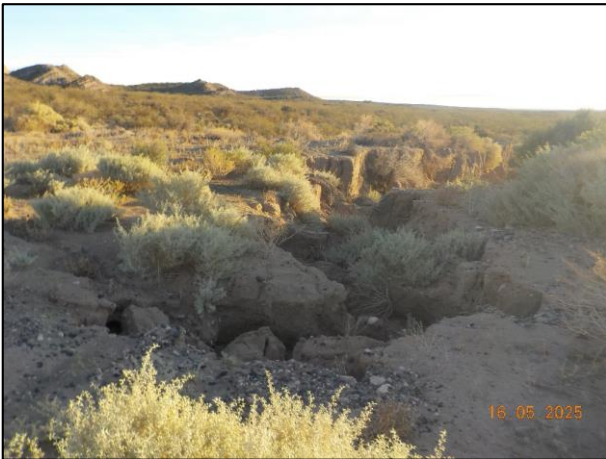
**Foto 9. LB-1013.** Reacondicionar Zanja/berma perimetral de contención de locación, erosionada en vértice Norte, formación de cárcava.

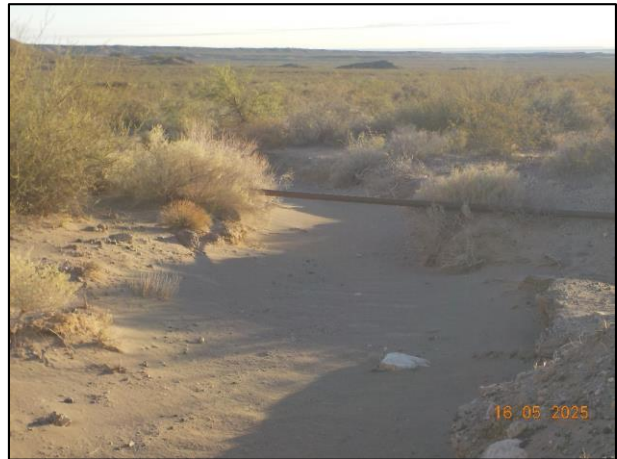
**Foto 10.** Coord. -38.234234 -67.926248. Se observa línea de conducción descubierta y sin defensa sobre cauce aluvional. En caso de estar en servicio, defender adecuadamente. Caso contrario, retirar las líneas o en su defecto y sólo de manera provisoria verificar purgado / inertización de la misma y desconexión a cualquier tipo de fuente.

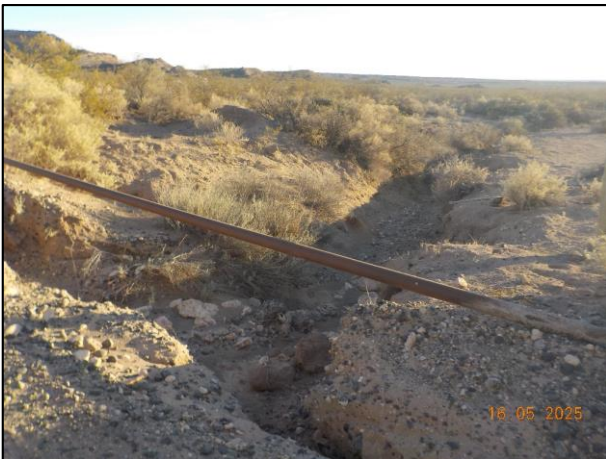
LB		Línea de conducción	-	-	-	<b>Foto 11.</b> Coord. -38.234723 -67.925381. Se observa línea de conducción descubierta y sin defensa sobre cauce aluvional. En caso de estar en servicio, defender adecuadamente. Caso contrario, retirar las líneas o en su defecto y sólo de manera provisoria verificar purgado / inertización de la misma y desconexión a cualquier tipo de fuente.
LB		Línea de conducción	-	-	-	<b>Foto 12.</b> Coord. -38.235186 -67.924501. Se observa línea de conducción descubierta y sin defensa sobre cauce aluvional. En caso de estar en servicio, defender adecuadamente. Caso contrario, retirar las líneas o en su defecto y sólo de manera provisoria verificar purgado / inertización de la misma y desconexión a cualquier tipo de fuente.
LB		Línea de conducción	-	-	-	<b>Foto 13.</b> Coord. -38.232741 -67.921908. Se observa línea de conducción descubierta y sin defensa sobre cauce aluvional. En caso de estar en servicio, defender adecuadamente. Caso contrario, retirar las líneas o en su defecto y sólo de manera provisoria verificar purgado / inertización de la misma y desconexión a cualquier tipo de fuente.

**Foto 11.** Coord. -38.234723 -67.925381. Se observa línea de conducción descubierta y sin defensa sobre cauce aluvional. En caso de estar en servicio, defender adecuadamente. Caso contrario, retirar las líneas o en su defecto y sólo de manera provisoria verificar purgado / inertización de la misma y desconexión a cualquier tipo de fuente.

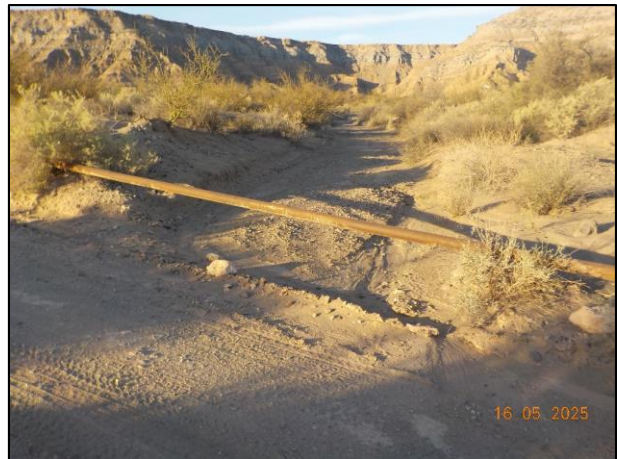
**Foto 12.** Coord. -38.235186 -67.924501. Se observa línea de conducción descubierta y sin defensa sobre cauce aluvional. En caso de estar en servicio, defender adecuadamente. Caso contrario, retirar las líneas o en su defecto y sólo de manera provisoria verificar purgado / inertización de la misma y desconexión a cualquier tipo de fuente.

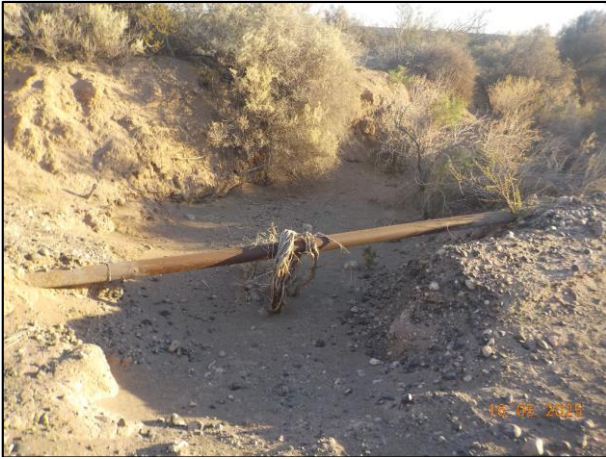
**Foto 13.** Coord. -38.232741 -67.921908. Se observa línea de conducción descubierta y sin defensa sobre cauce aluvional. En caso de estar en servicio, defender adecuadamente. Caso contrario, retirar las líneas o en su defecto y sólo de manera provisoria verificar purgado / inertización de la misma y desconexión a cualquier tipo de fuente.

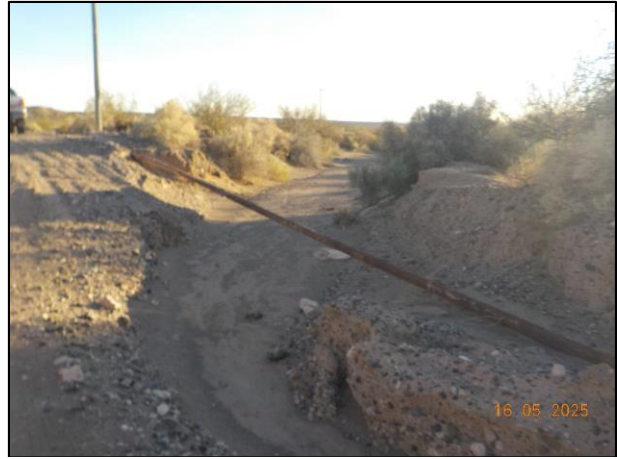
LB		Línea de conducción	-	-	-	<b>Foto 14.</b> Coord. -38.232873 -67.921472. Se observa línea de conducción descubierta y sin defensa sobre cauce aluvional. En caso de estar en servicio, defender adecuadamente. Caso contrario, retirar las líneas o en su defecto y sólo de manera provisoria verificar purgado / inertización de la misma y desconexión a cualquier tipo de fuente.
LB	1005	AIB	SI	BUENA	SI	-
LB	1018	S/EQ	SI	BUENA	SI	Colocar tapones faltantes en válvulas de boca de pozo.
LB	1020	S/EQ	SI	BUENA	SI	Colocar tapones faltantes en válvulas de boca de pozo. <b>Foto 15.</b> Reacondicionar Zanja/berma perimetral de contención de locación, erosionada en vértice Noreste, formación de cárcava.
LB	1015	AIB	REGULAR	BUENA	REGULAR	Colocar tapones faltantes en válvulas de boca de pozo. <b>Foto 16.</b> Reconstituir cerco perimetral, se observa el mismo parcialmente desarmado. Realzar berma de ingreso a locación.

**Foto 14.** Coord. -38.232873 -67.921472. Se observa línea de conducción descubierta y sin defensa sobre cauce aluvional. En caso de estar en servicio, defender adecuadamente. Caso contrario, retirar las líneas o en su defecto y sólo de manera provisoria verificar purgado / inertización de la misma y desconexión a cualquier tipo de fuente.

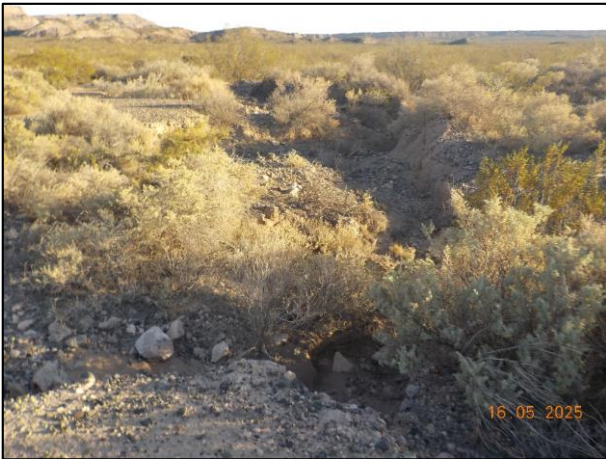
**Foto 15. LB-1020.** Reacondicionar Zanja/berma perimetral de contención de locación, erosionada en vértice Noreste, formación de cárcava.

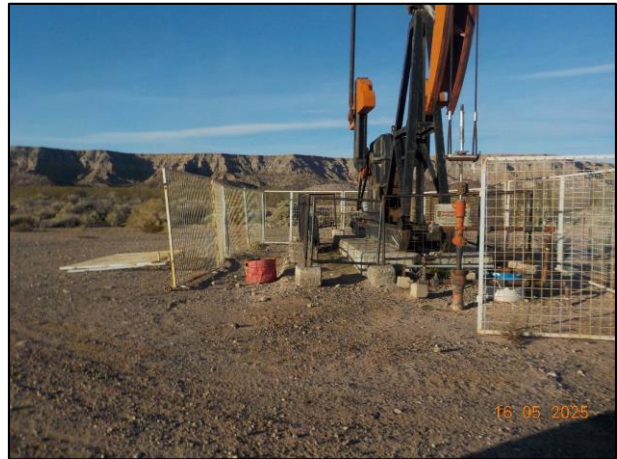
**Foto 16. LB-1015.** Reconstituir cerco perimetral, se observa el mismo parcialmente desarmado.

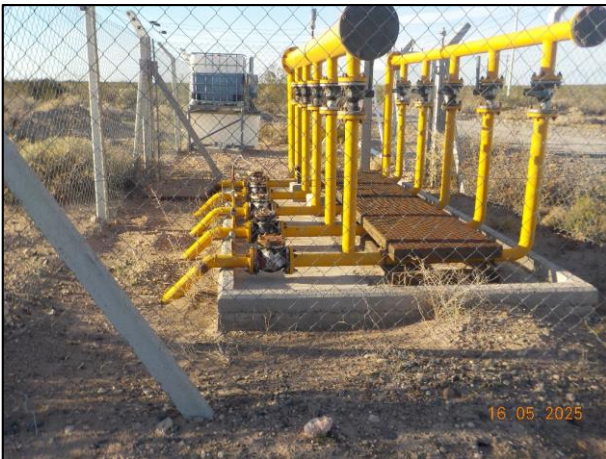
**Foto 17. Colector ingreso LB-1024.** Se sugiere ampliar estructura de contención, de forma tal que permita incluir las acometidas de líneas.

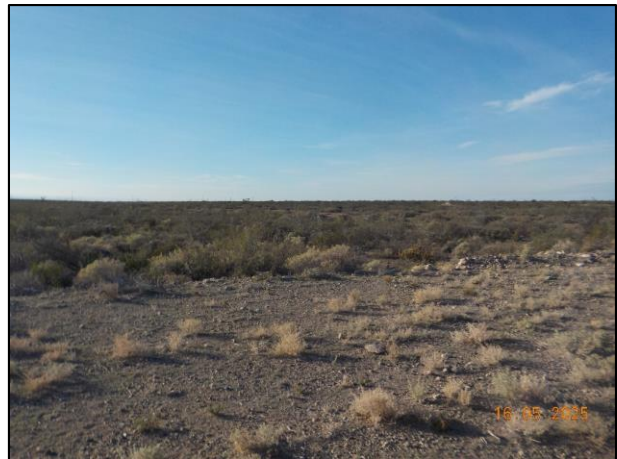
**Foto 18. LB-1028.** Reacondicionar zanja/berma perimetral de contención de locación en lateral Este, se observa discontinuidad.
