Comisión Técnica Fiscalizadora

Rincón de los Sauces, 05 de febrero de 2026.

Ref: 2026-RS-04-CI-20260205- Captación de agua del RC para Los Toldos II Este.

COMUNICACIÓN INTERNA Nº RS-04-26

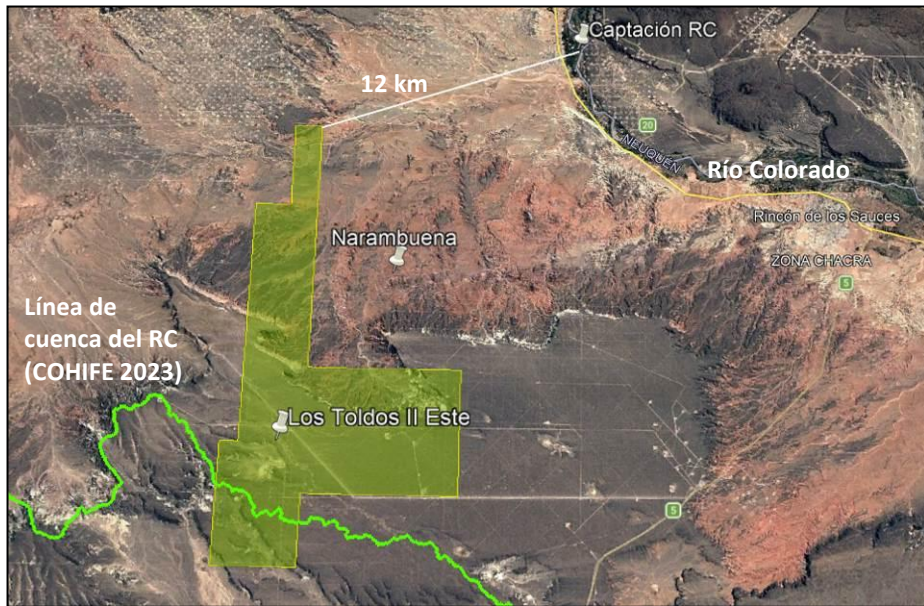
Imagen satelital 1. Área de concesión Los Toldos II Este (polígono amarillo), punto de nueva captación de agua del RC y distancia mínima en línea recta entre ambos. En verde se observa línea de cuenca del RC, la cual permite determinar que la mayor parte del área de concesión se encuentra dentro de la cuenca del río.

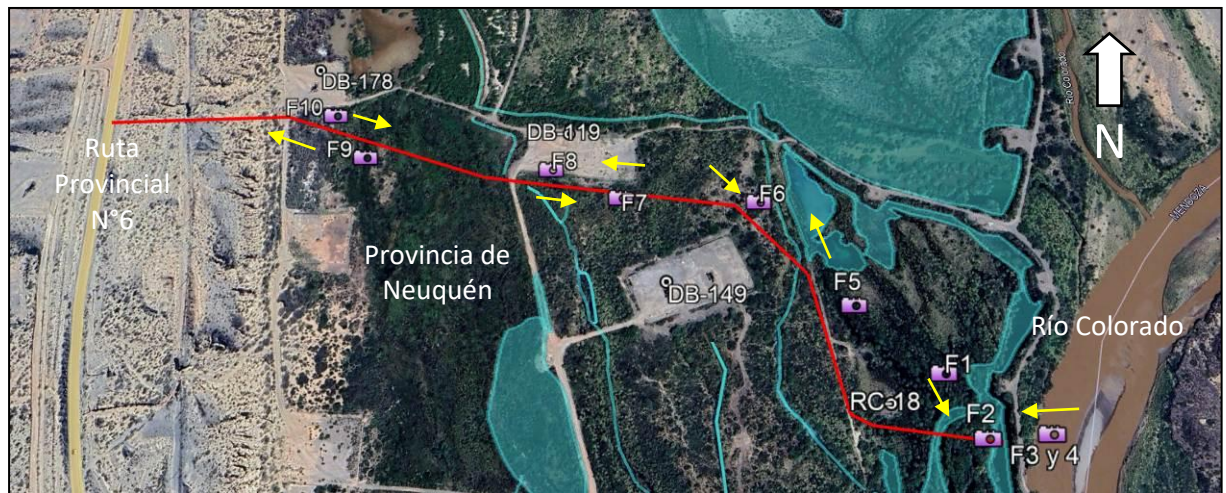
Cabe destacar que la traza del ducto en dicho tramo está rodeada de varios espejos de agua, ya que está ubicado en el valle del río, más específicamente en un sector en el que la empresa YPF S.A. inunda con el propósito de favorecer la infiltración del terreno y mejorar la captación

Imagen satelital 2. Traza de picada y nuevo acueducto (en rojo) desarrollada dentro de yacimiento Desfiladero Bayo Neuquén en zona de valle del Río Colorado, inundado por canales de riego operados por YPF S.A. En celeste se aprecian canales y ojos de agua relevados de imágenes históricas disponibles en Google Earth. Los puntos referenciados con dibujos de cámaras fotográficas, corresponden a los lugares en los que se tomaron las fotos que se adjuntan debajo de las imágenes satelitales. Las flechas amarillas indican la dirección en la que está capturada cada imagen.

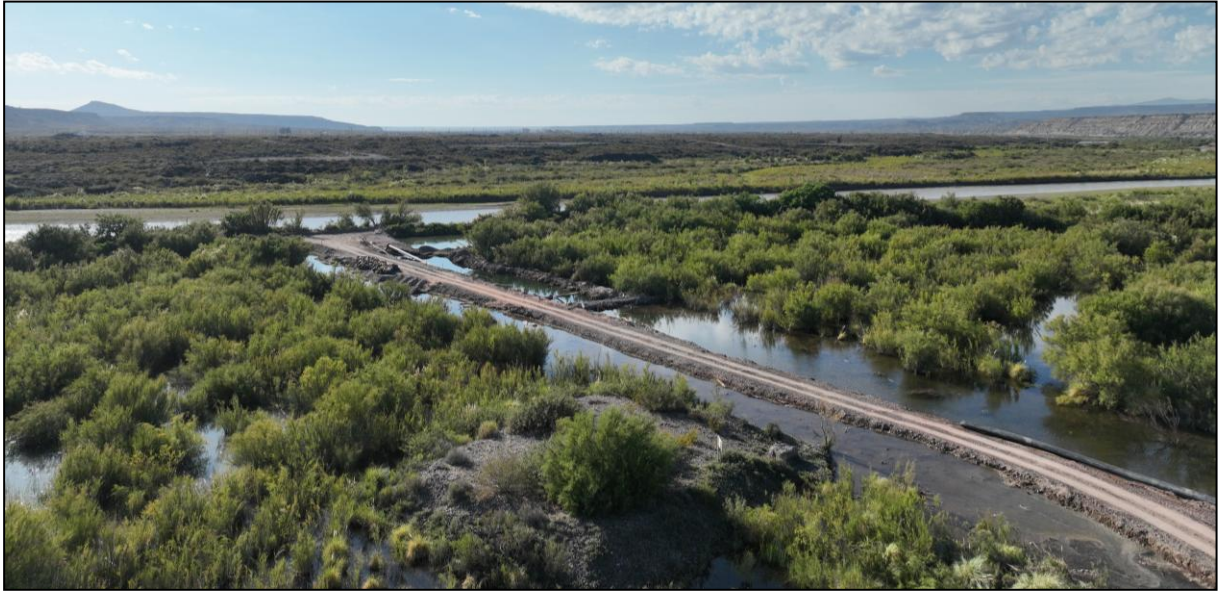
Foto 1. Vista aérea panorámica del Río Colorado y su valle inundado (lado Neuquén), en zona de llegada de nueva picada al río.

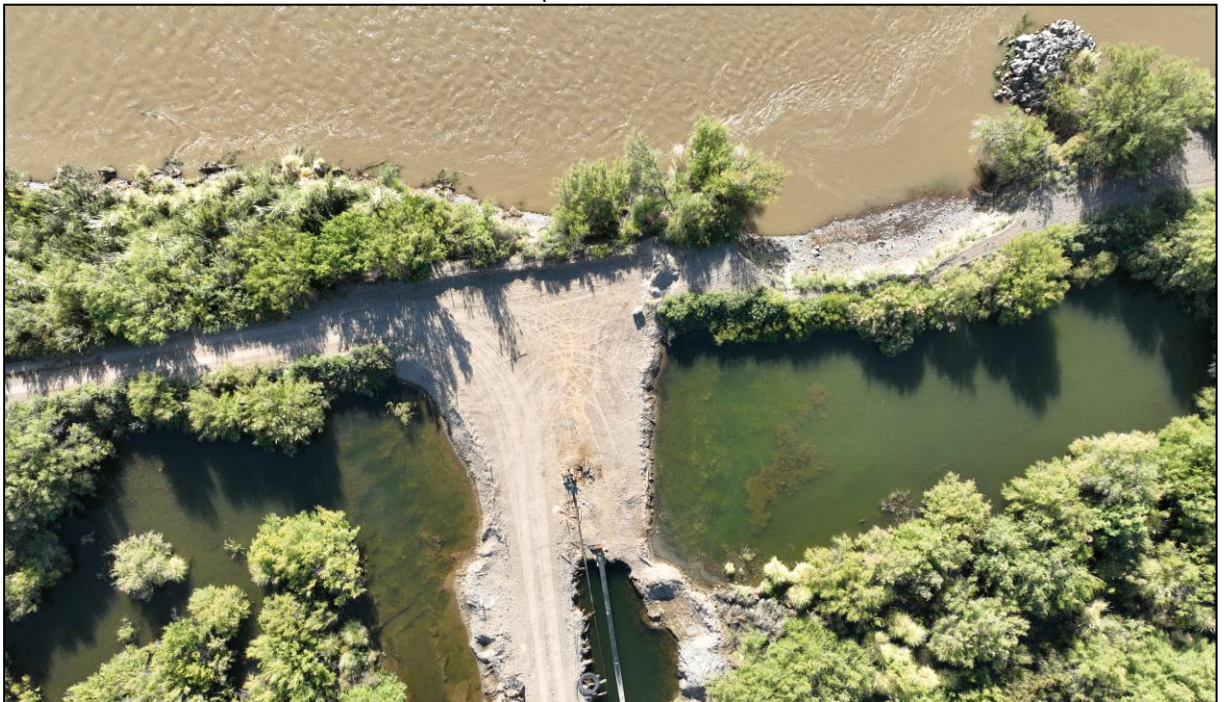
Foto 2. Vista aérea superior de tramo inicial de acueducto.

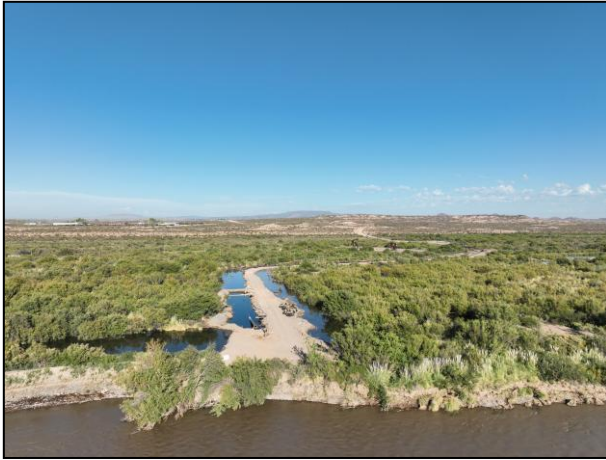
Foto 3. Vista aérea de frente de costa Neuquina. Punto de partida de acueducto.

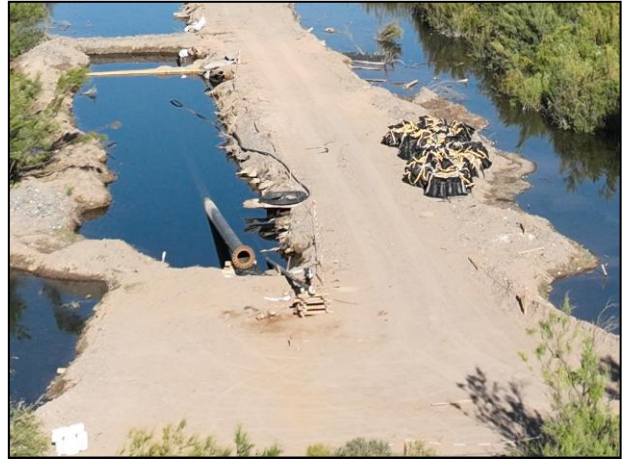
Foto 4. Ducto de acero en punto de partida, dentro de zanjeo inundado. Presencia de agua a ambos laterales de la picada.

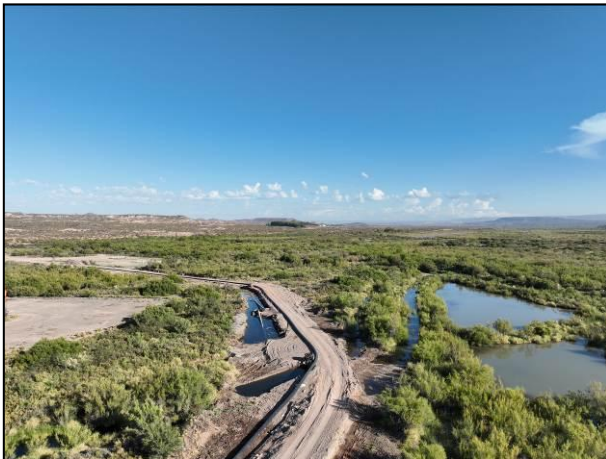
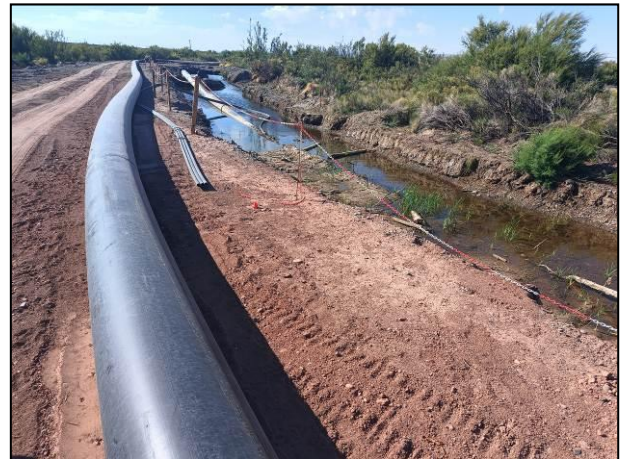
Fotos 5 y 6. Picada, ducto flexible en superficie y ducto rígido (de acero) parte en excavación inundada y parte apoyado en superficie (en sus extremos).

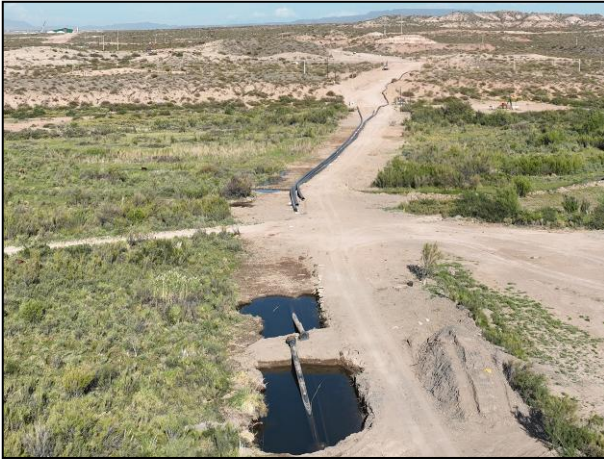
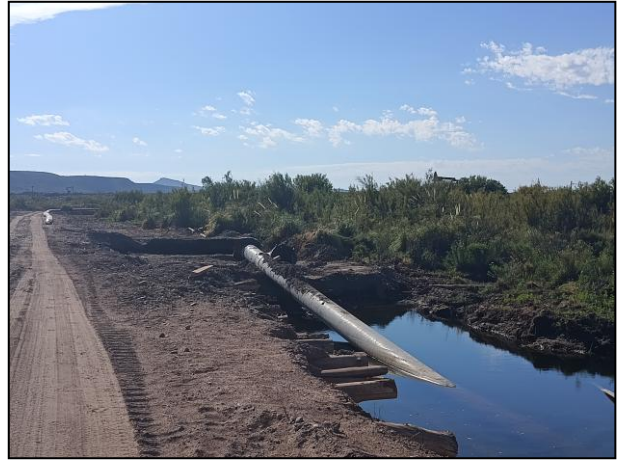
Fotos 7 y 8. Picada, ducto rígido (de acero) parte en excavación inundada y parte apoyado en superficie (en sus extremos) y tres ductos flexibles dispuestos libremente para posible conexión.

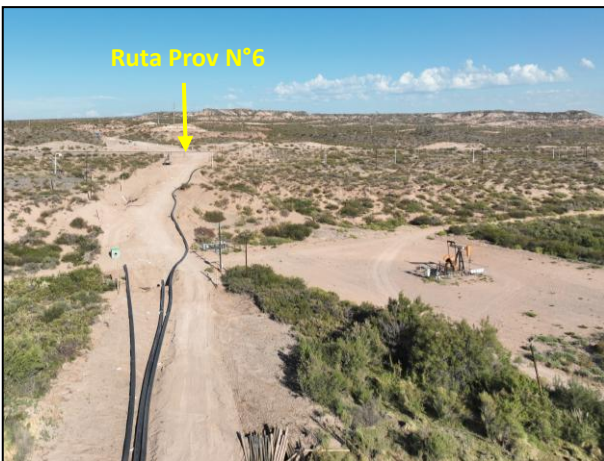
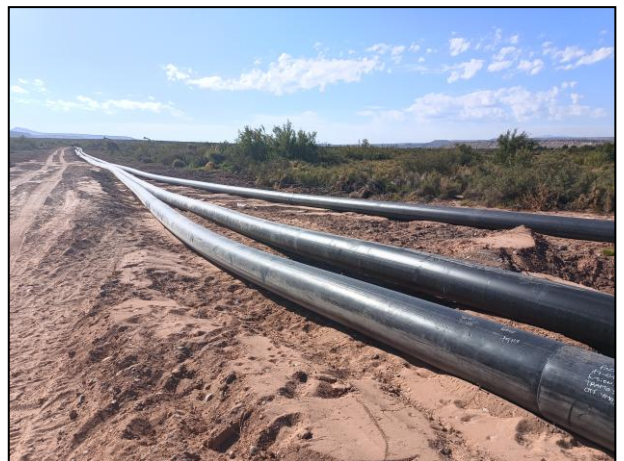
Foto 9 y 10. Picada y ductos flexibles pasando al sur de locación DB-178 y llegando a RP6.
