# Cuenca del Río Colorado

## COMISIÓN TÉCNICA FISCALIZADORA

**ESTADÍSTICA GENERAL DE INCIDENTES DE TODOS LOS YACIMIENTOS  
HIDROCARBURÍFEROS UBICADOS EN LA CUENCA DEL RÍO COLORADO**

**PERÍODO 2002 – 2012**

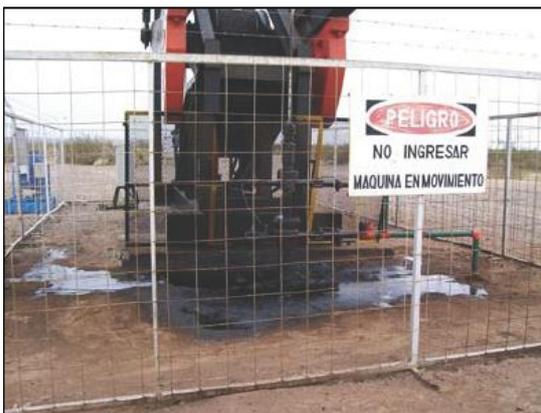
Se observa incidente en boca de pozo, afectando suelo en locación (instalación).

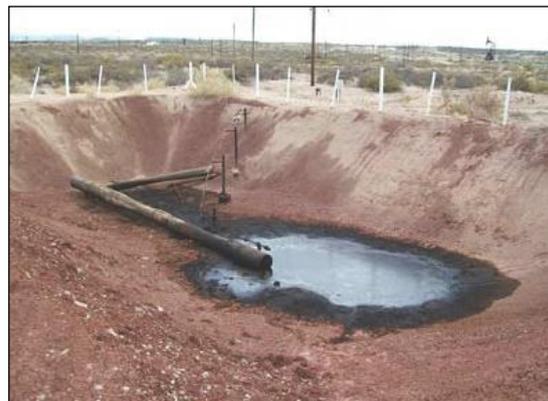
Se observa incidente en fosa de venteo, afectando suelo en instalación.

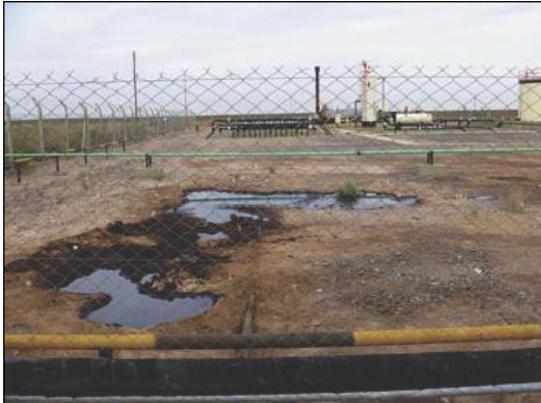
Se observa incidente en línea de conducción de ingreso a batería, afectando suelo en predio (instalación).

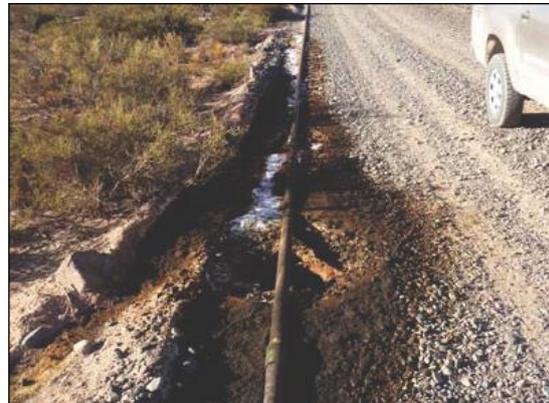
Se observa incidente en línea de conducción, afectando suelo en camino (instalación).

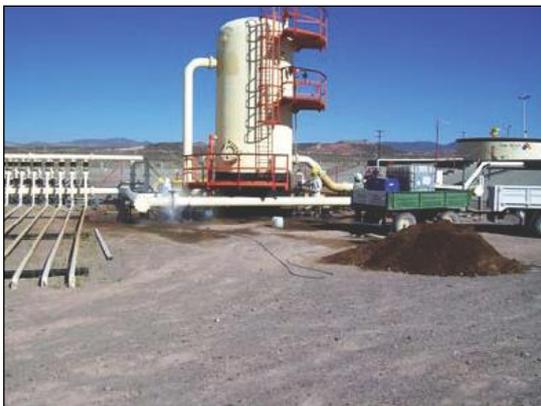
Se observa incidente en separador de batería, afectando suelo en predio de batería (instalación).

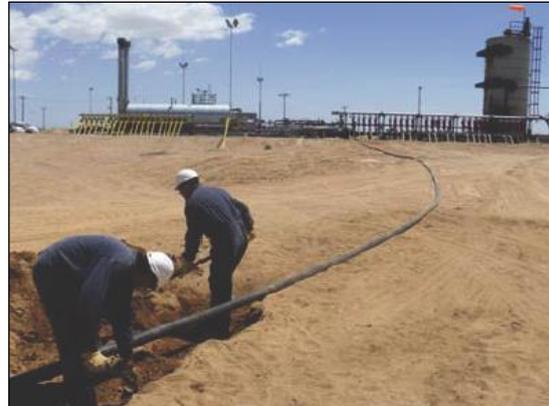
Se observa incidente en línea de conducción, afectando suelo en picada (instalación).

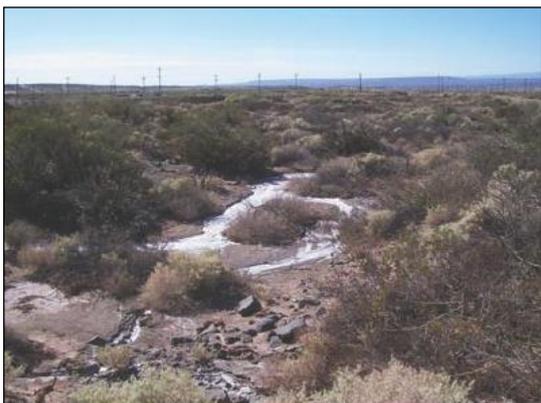
Se observa cauce aluvional afectado por derrame de agua de inyección.

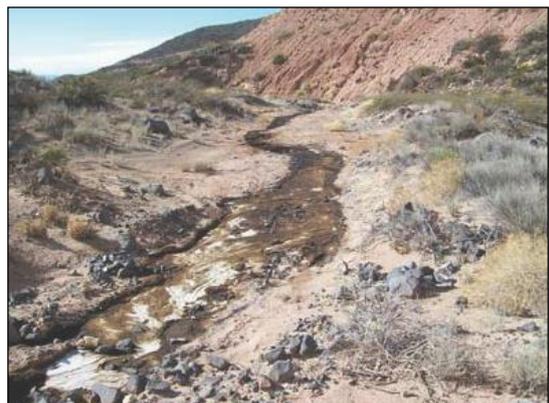
Se observa cauce aluvional afectado por derrame de hidrocarburos.

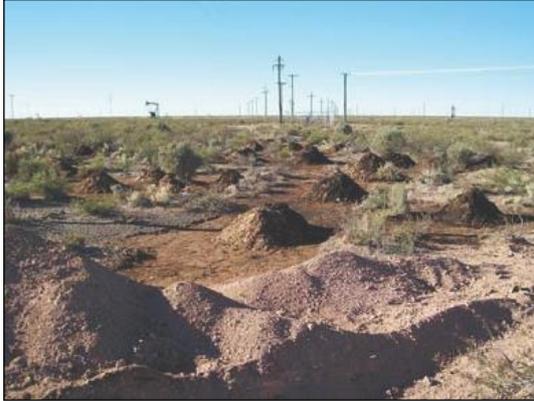
Se observa suelo natural afectado por derrame de hidrocarburos, y las pilas de suelo contaminado acopiado.

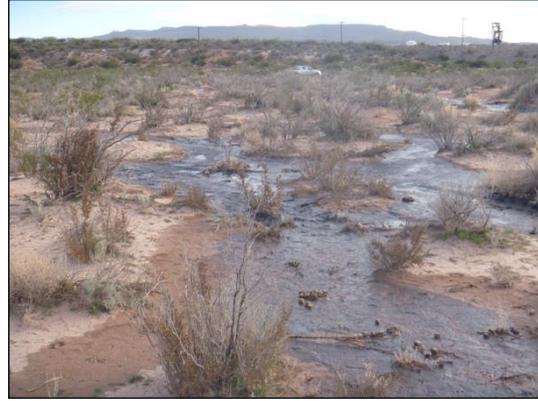
Se observa suelo natural afectado por rotura de oleoducto.

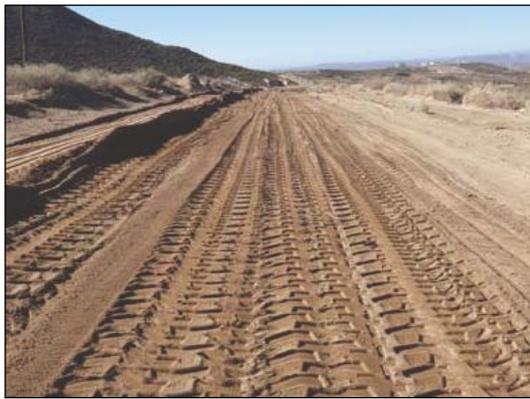
Se observa picada de acueducto de inyección saneada (zona escarificada).

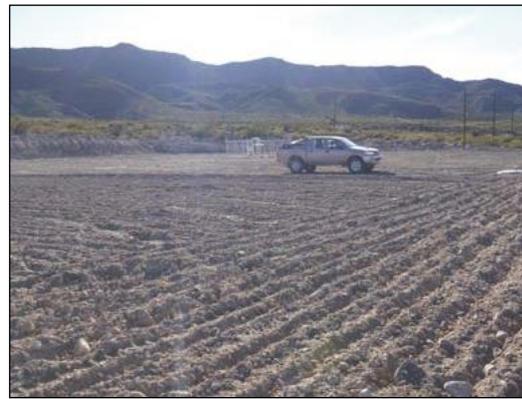
Se observa locación de pozo inyector saneada (zona escarificada).

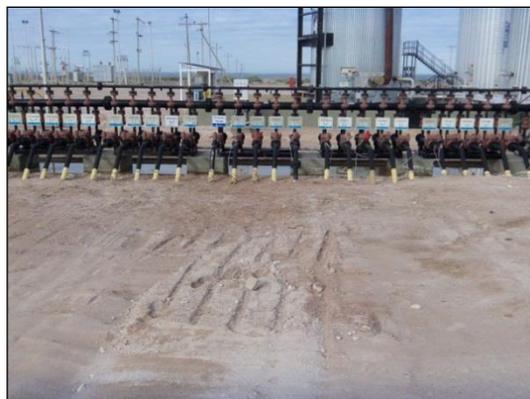
Se observa superficie afectada por rotura de línea de conducción en ingreso a colector.

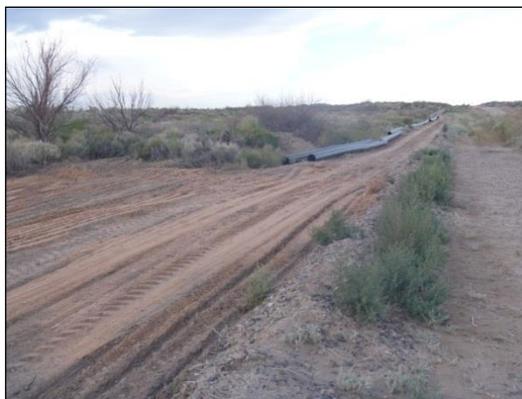
Se observa picada de gasoducto saneada.

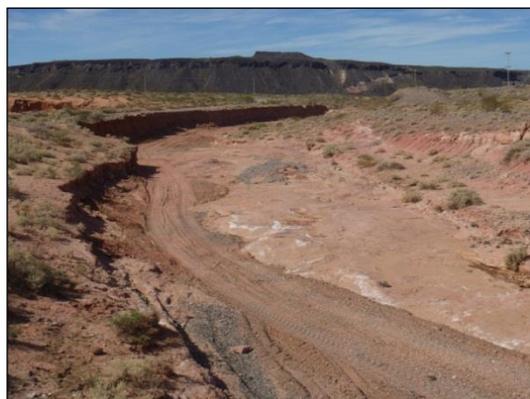
Se observa cauce aluvional saneado, que fue afectado

por rebalse de pileta API.

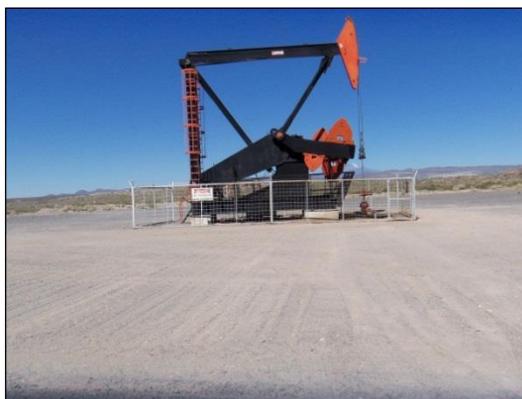
Se observa locación saneada, que fue afectada por spray

ocasionado por falla en empaquetadura
