Cuenca del Río Colorado

COMISIÓN TÉCNICA FISCALIZADORA

**ESTADÍSTICA GENERAL DE INCIDENTES DE TODOS LOS YACIMIENTOS
HIDROCARBURÍFEROS UBICADOS EN LA CUENCA DEL RIO COLORADO**

PERÍODO 2000 – 2014

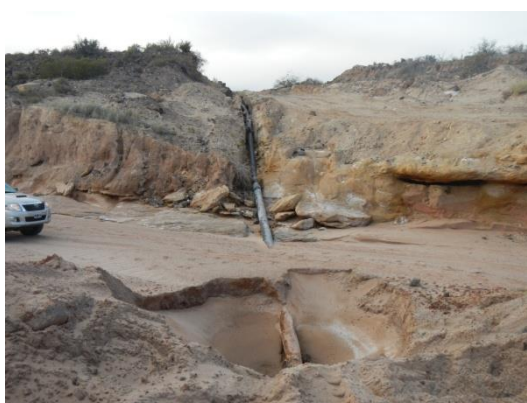
Línea de conducción sin defensa aluvional dentro de cauce.

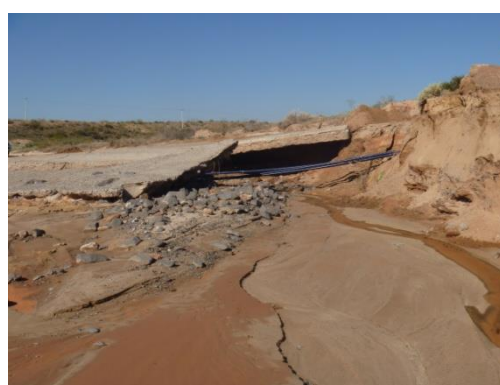
Líneas de conducción con defensa aluvional mal diseñadas dentro de cauce

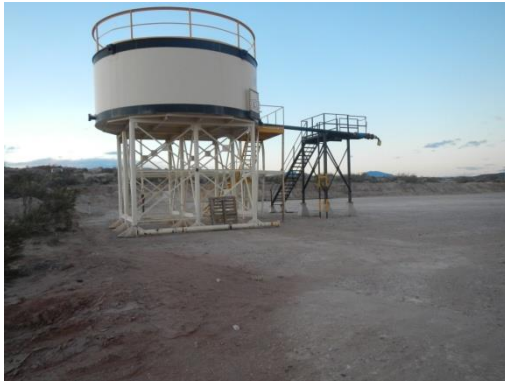
Se observa tanque elevado sin estructura de contención de derrames

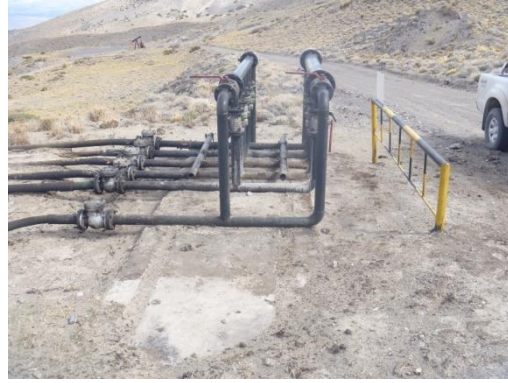
Se observa colector de campo sin estructura de contención de derrames

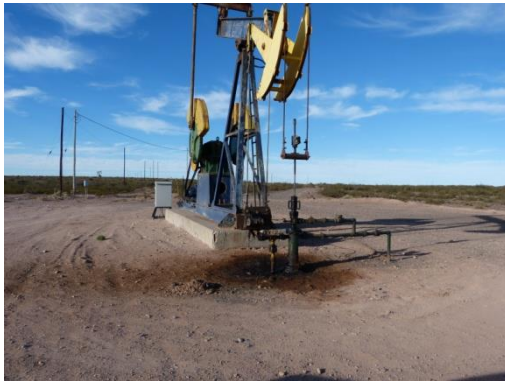
Se observan restos de hidrocarburo e instalación sin cerco perimetral

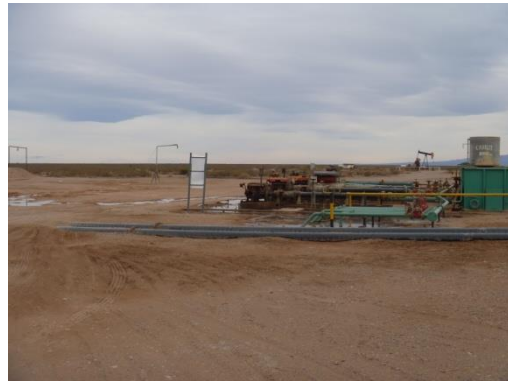
Se observa sector de bombas en Batería sin estructura de contención de derrames y con pérdidas de fluidos

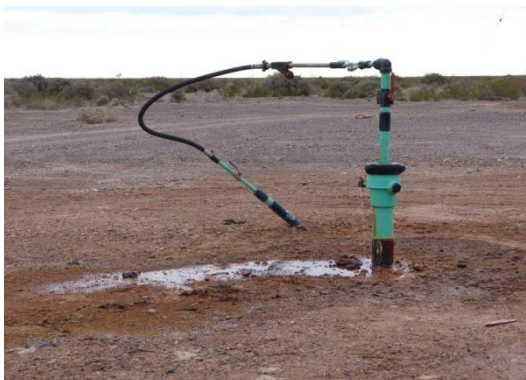
Inyector con pérdida en válvula de control, y sin cerco perimetral

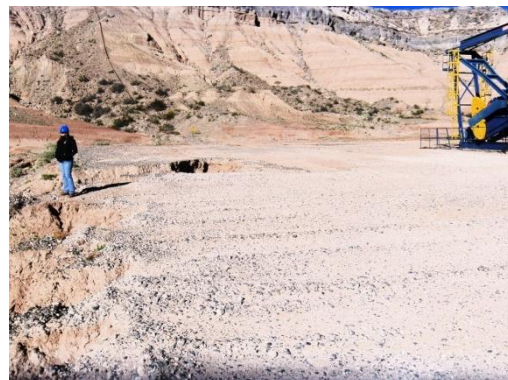
Se observa locación sin bordo/zanja perimetral y con erosión retrocedente hacia cauce aluvional

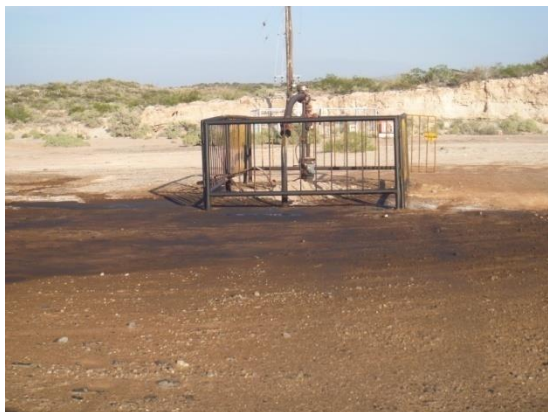
Se observa incidente en boca de pozo y locación, afectando suelo en locación (instalación).

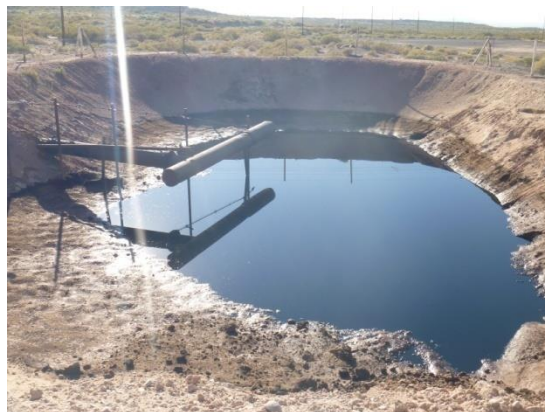
Se observa incidente en fosa de venteo, afectando suelo en instalación.

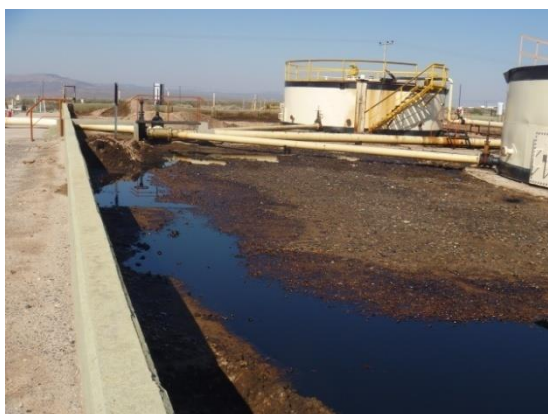
Se observa incidente en predio de batería, afectando suelo en instalación, quedando contenido por la presencia de muros de contención de derrames.

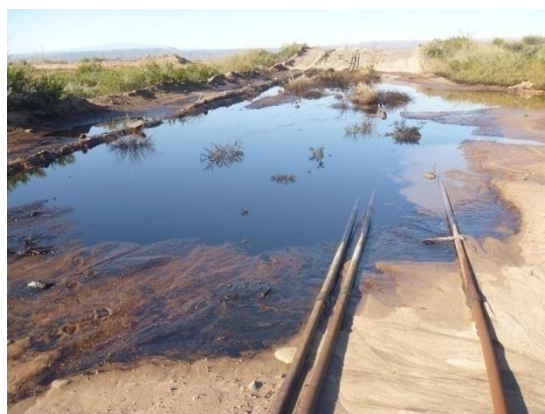
Se observa incidente en línea de conducción, afectando suelo en picada de línea (instalación).

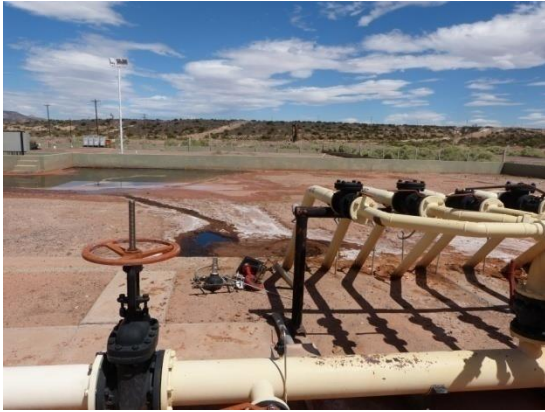
Se observa incidente en colector de batería, afectando suelo en predio de batería (instalación).

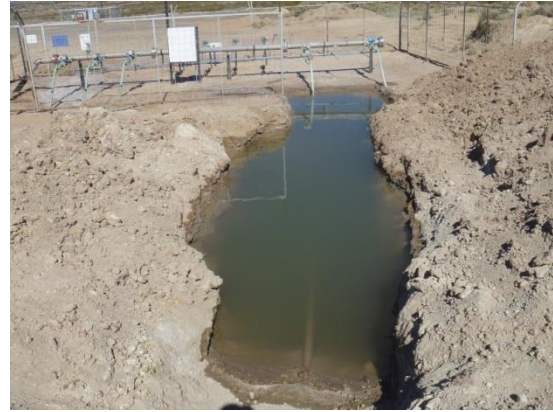
Se observa incidente en satélite de inyección de agua salada, afectando suelo en picada (instalación).

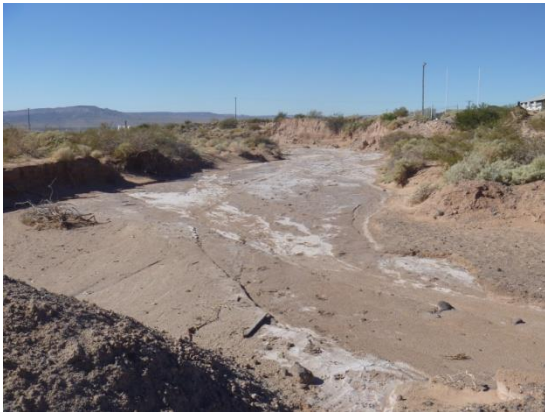
Se observa cauce aluvional afectado por derrame de agua de inyección.

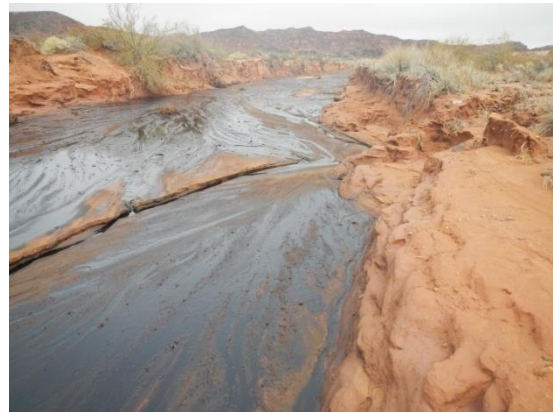
Se observa cauce aluvional afectado por derrame de hidrocarburos.

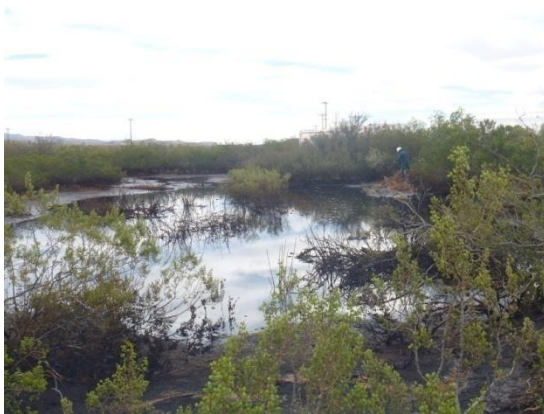
Se observa suelo natural afectado por derrame de hidrocarburos

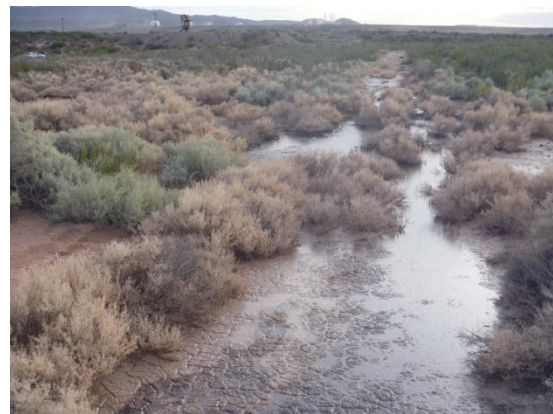
Se observa suelo natural afectado por derrame de hidrocarburos. Incidente de magnitud grande.

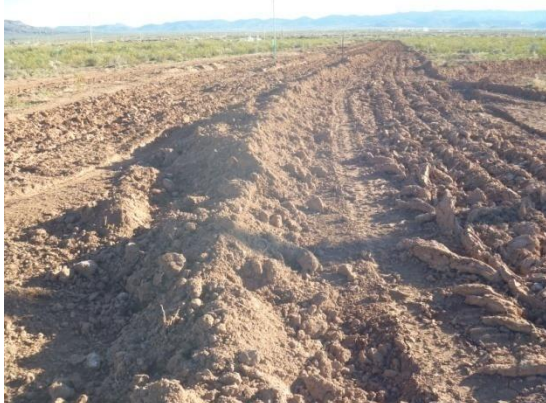
Se observa picada de acueducto de inyección saneada (zona escarificada).

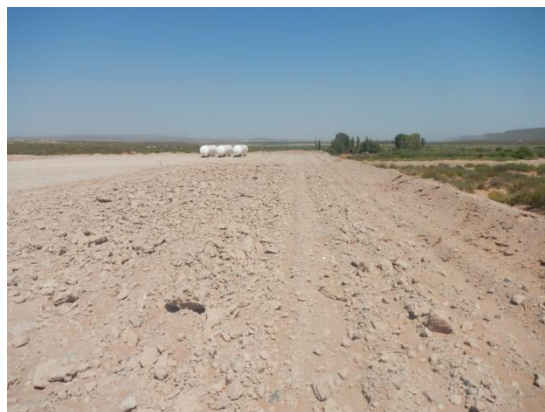
Se observa saneamiento de locación de pozo (zona escarificada).

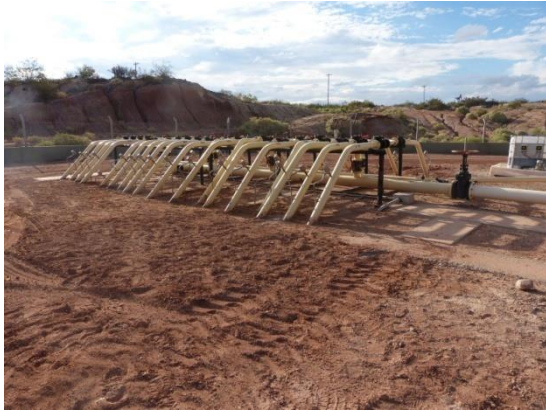
Se observa saneamiento de superficie afectada por rotura de línea de conducción en ingreso a colector.

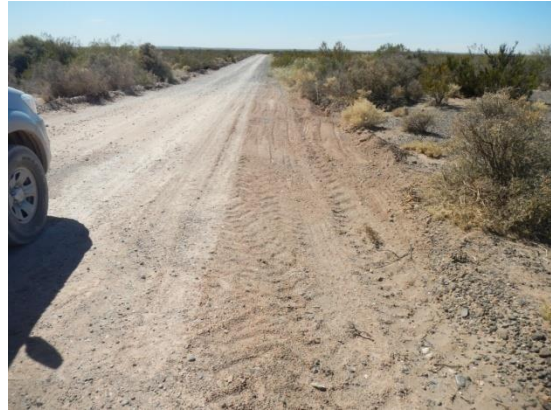
Se observa saneamiento en camino y picada de línea de conducción.

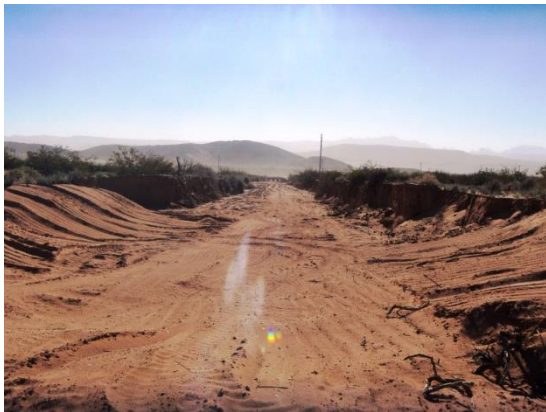
Se observa cauce aluvional saneado, que fue afectado por rotura de oleoducto.

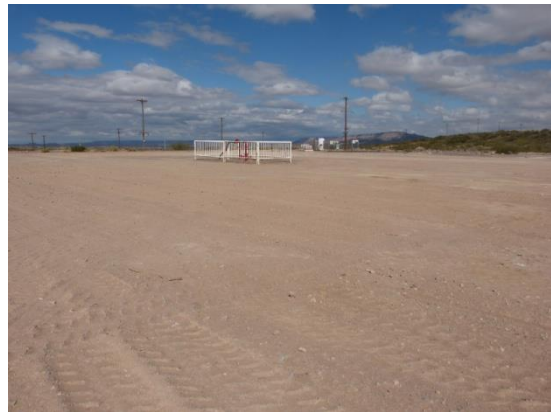
Se observa saneamiento de incidente en locación.

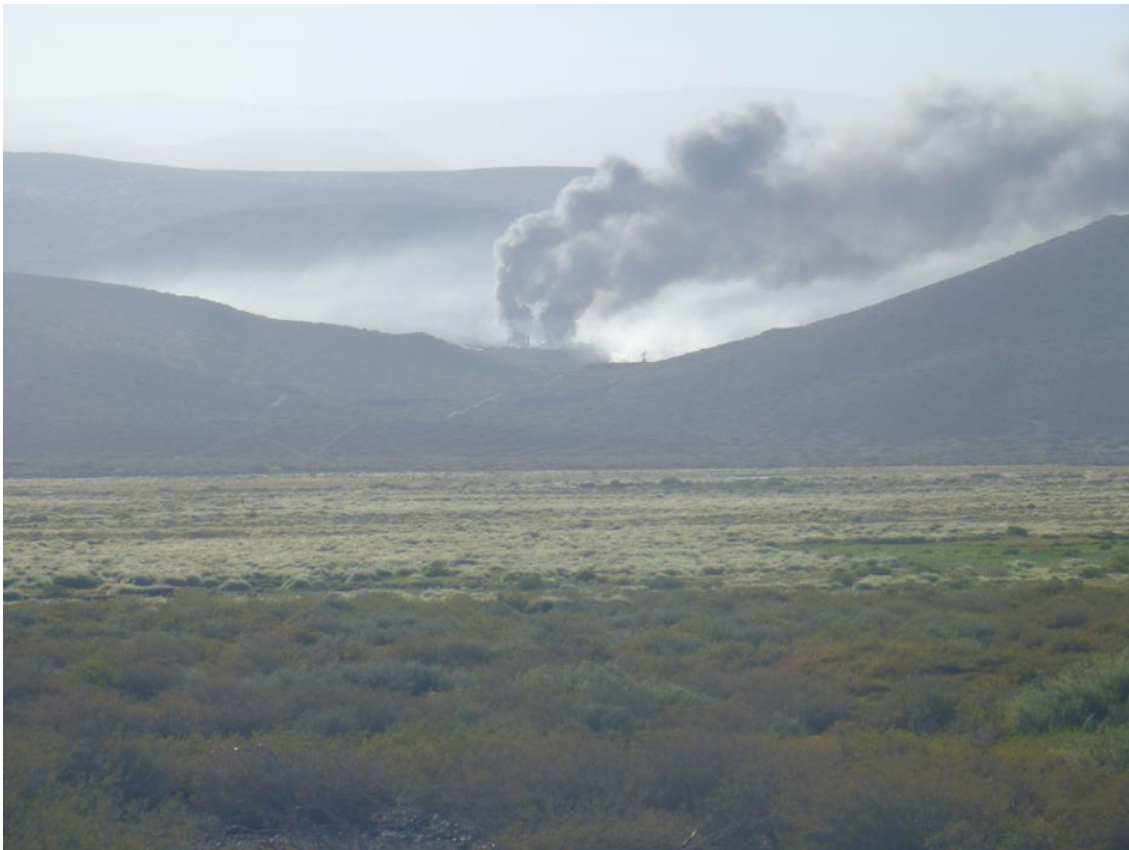
FOTO 1: se observa incendio de la PTC Cerro Divisadero desde la margen derecha del valle de inundación del Río Grande.-

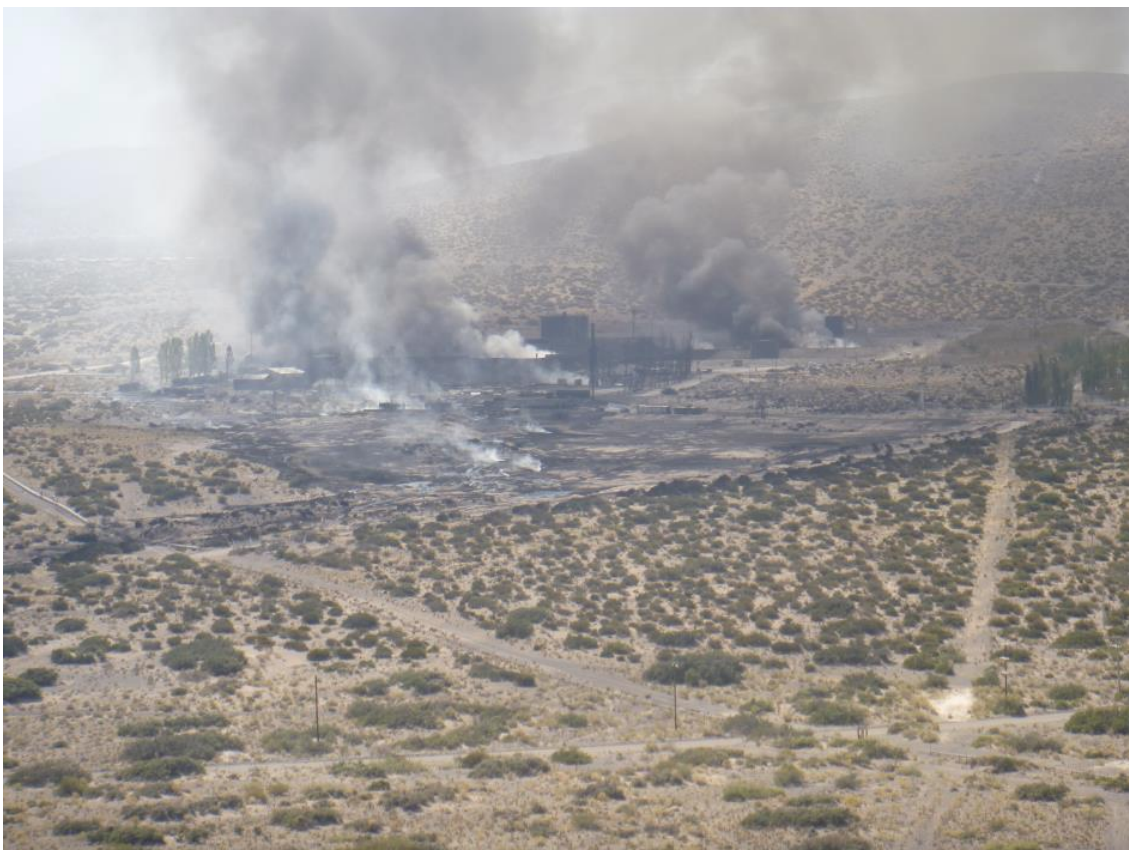
FOTO 2: se observa PTC CD y parte del área afectada fuera del predio de la planta.-

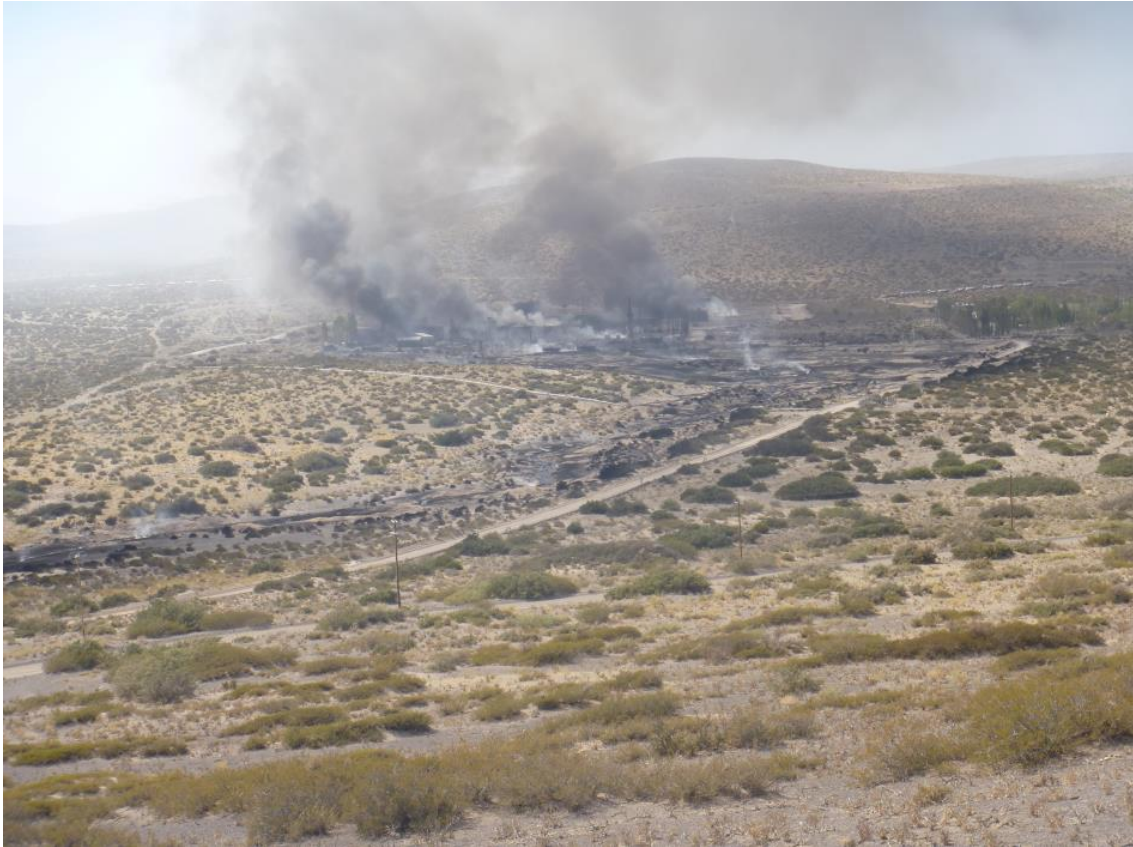
FOTO 3: se observa PTC CD y parte del área afectada fuera del predio de la planta.-

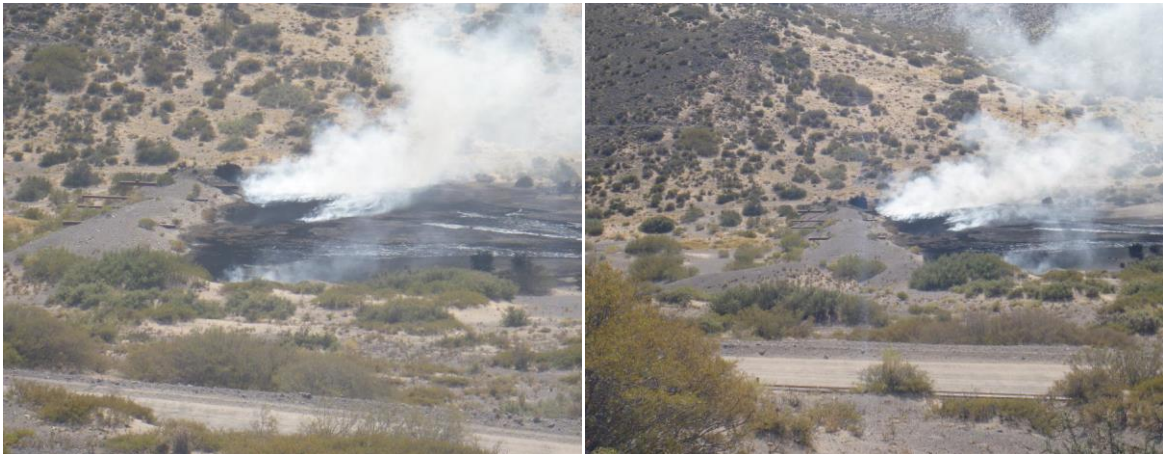
FOTOS 4 y 5: se observa detalle del terraplén y punto de finalización del derrame

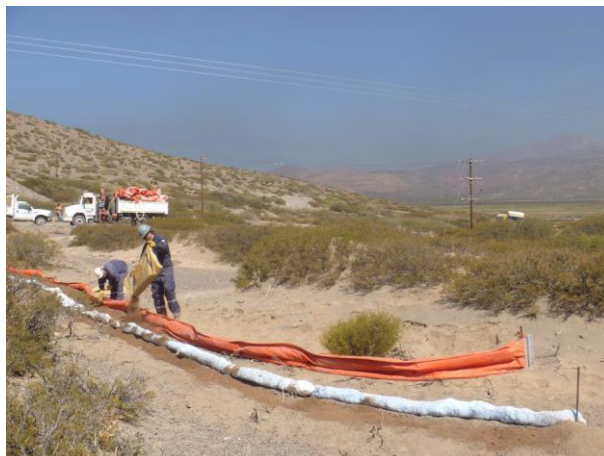
FOTO 6: se observa tendido de barreras y material absorbentes sobre posible línea de escurrimiento

De manera preventiva, se realizó el tendido de barreras de contención, oleofílicas y material absorbente aguas abajo del último terraplén (FOTO 6). Finalmente se recorrió la costa del río a fin de evaluar posibles zonas de recuperación en el mismo, en el caso que la contingencia supere las medidas de seguridad tomadas hasta ese momento. No hubo afectación del río Grande.
