# Cuenca del Río Colorado

Programa de Calidad de Aguas

Evaluación de la Actividad Petrolera

Informe Estadístico de Incidentes (2000 – 2010)

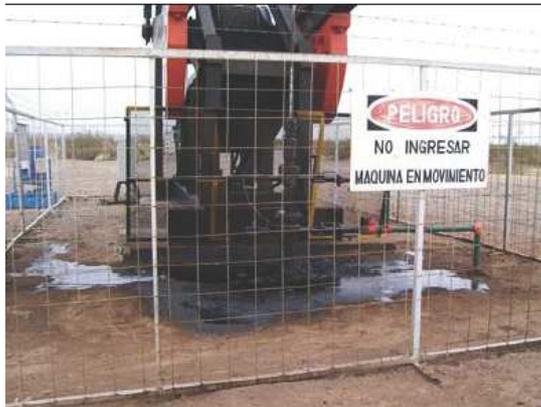
Se observa incidente en boca de pozo, afectando suelo en locación (instalación).

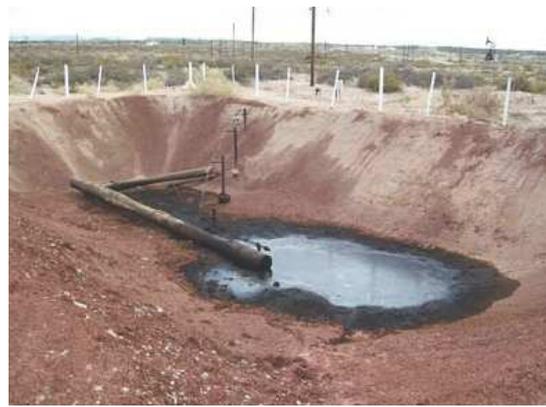
Se observa incidente en fosa de venteo, afectando suelo en instalación.

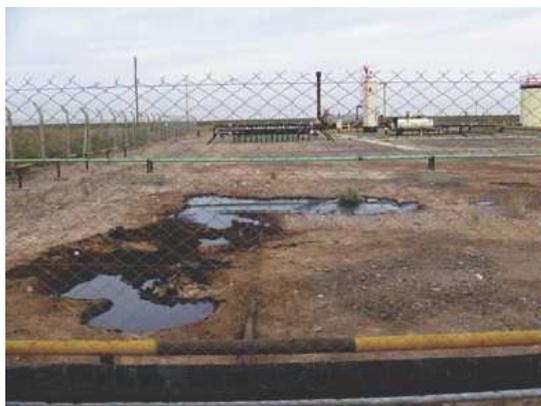
Se observa incidente en línea de conducción de ingreso a batería, afectando suelo en predio (instalación).

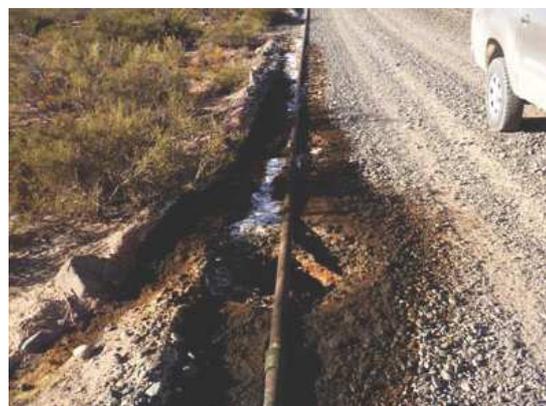
Se observa incidente en línea de conducción, afectando suelo en camino (instalación).

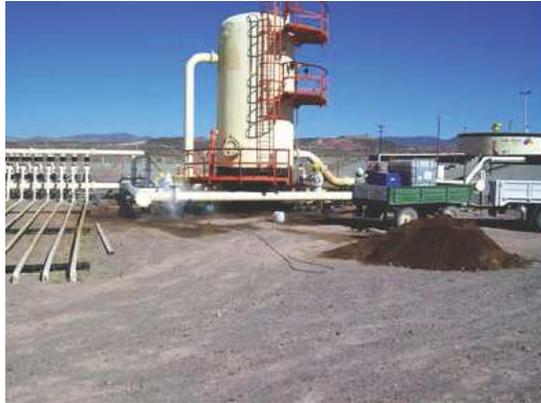
Se observa incidente en separador de batería, afectando suelo en predio de batería (instalación).

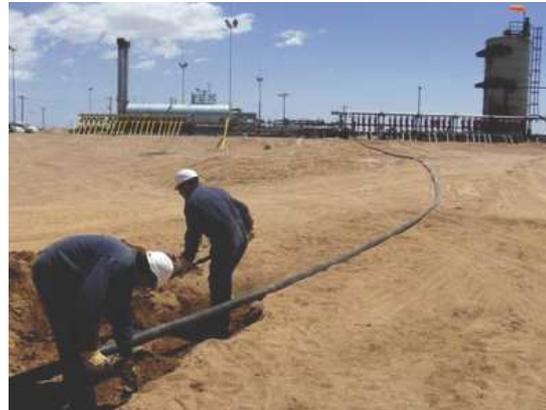
Se observa incidente en línea de conducción, afectando suelo en picada (instalación).

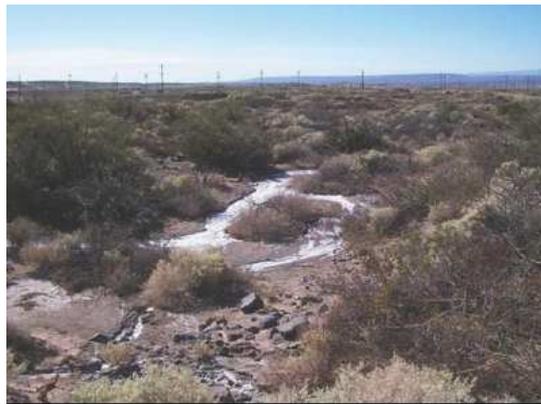
Se observa cauce aluvional afectado por derrame de agua de inyección.

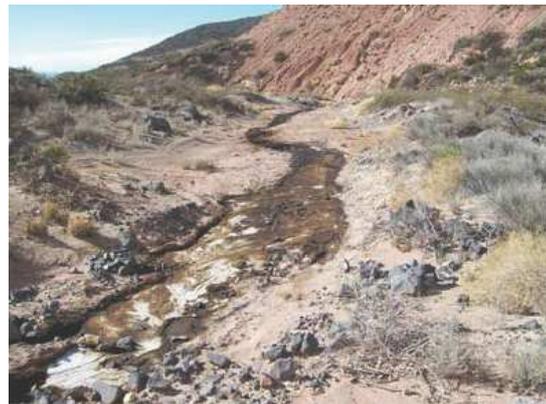
Se observa cauce aluvional afectado por derrame de hidrocarburos.

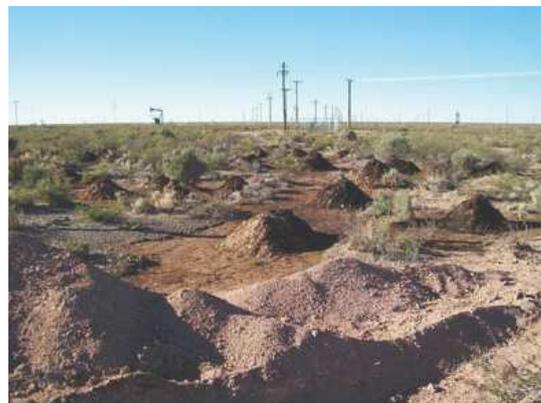
Se observa suelo natural afectado por derrame de hidrocarburos, y las pilas de suelo contaminado acopiado.

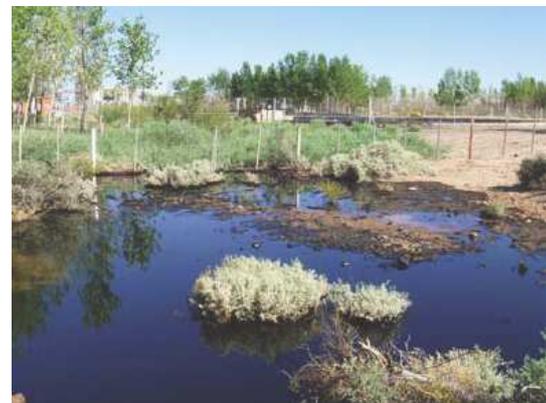
Se observa suelo natural afectado por derrame de hidrocarburos.

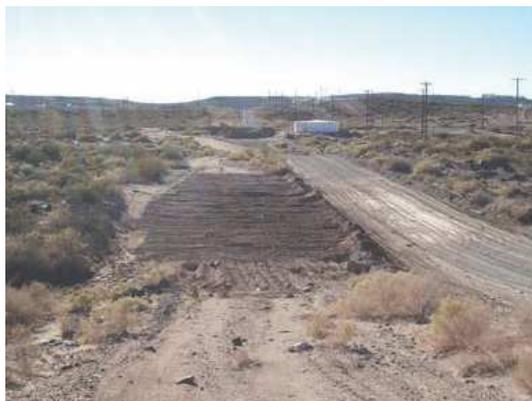
Se observa picada de oleoducto saneado (zona escarificada).

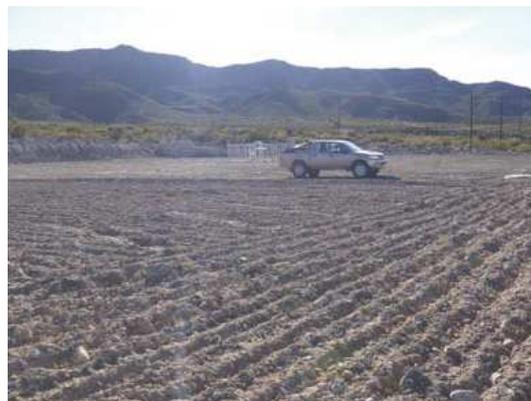
Se observa ubicación de pozo inyector saneado (zona escarificada).

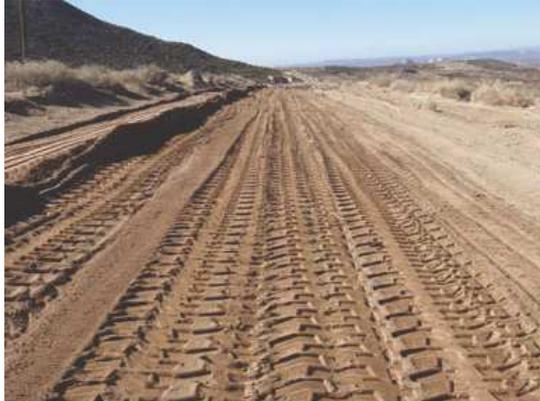
Se observa picada de acueducto de inyección saneada (zona escarificada).

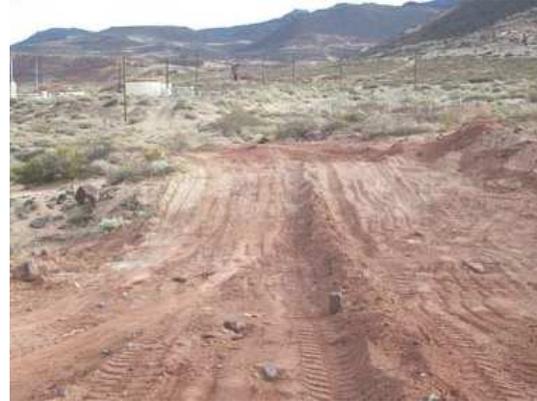
Se observa picada de línea de conducción de pozo productor saneada.

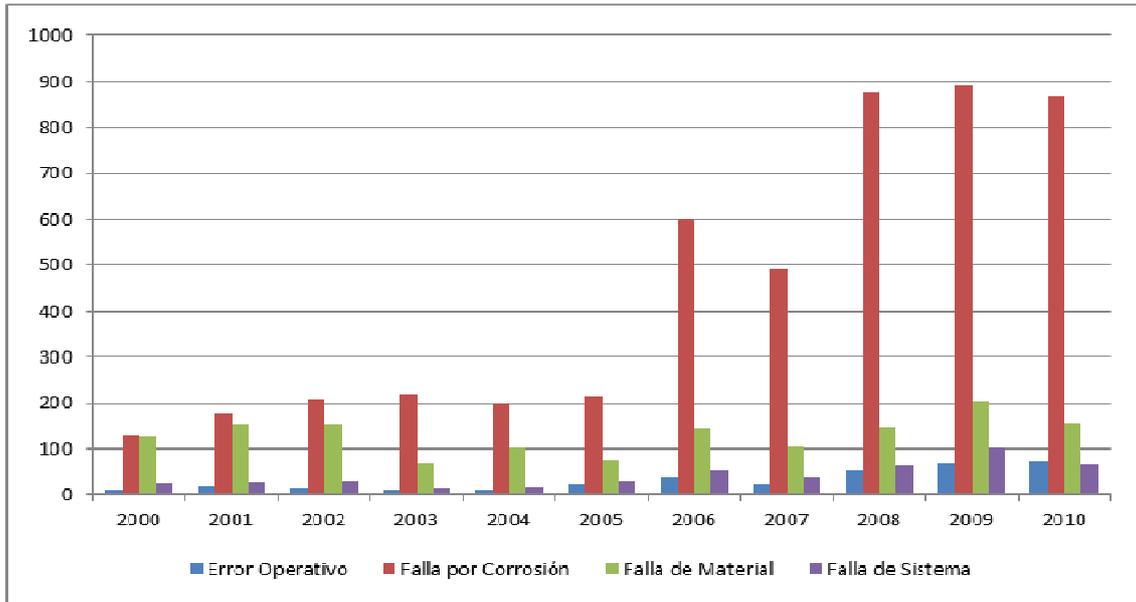
Gráfico 2 y Tabla 2: Causas que dan origen a los incidentes, evaluación anual para el período 2000 – 2010.

Del análisis de la información anteriormente indicada, surge que la corrosión en líneas de conducción tiene la mayor incidencia como causal de incidentes.
