COMISIÓN TÉCNICA FISCALIZADORA

Evaluación de la Actividad Petrolera

**ESTADÍSTICAS GENERALES DE TODOS LOS YACIMIENTOS
HIDROCARBURÍFEROS UBICADOS EN LA CUENCA DEL RIO COLORADO**

PERÍODO 2000 – 2011

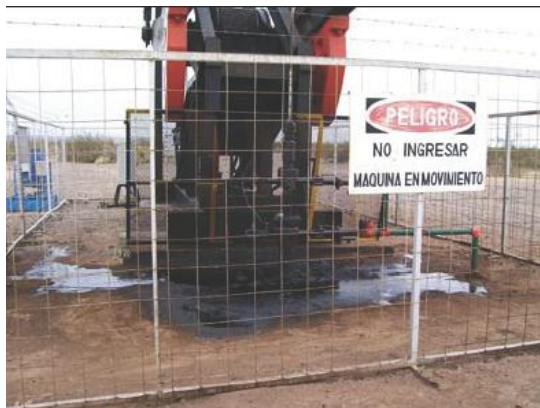
Se observa incidente en boca de pozo, afectando suelo en locación (instalación).

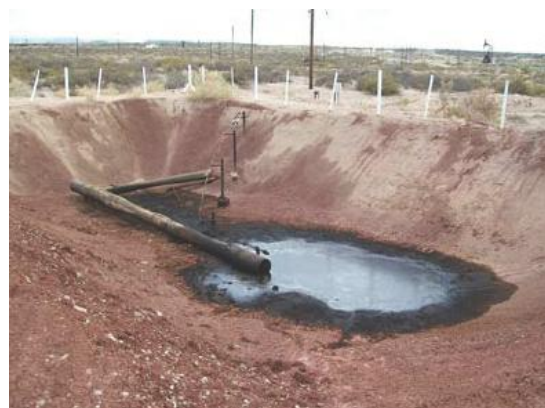
Se observa incidente en fosa de venteo, afectando suelo en instalación.

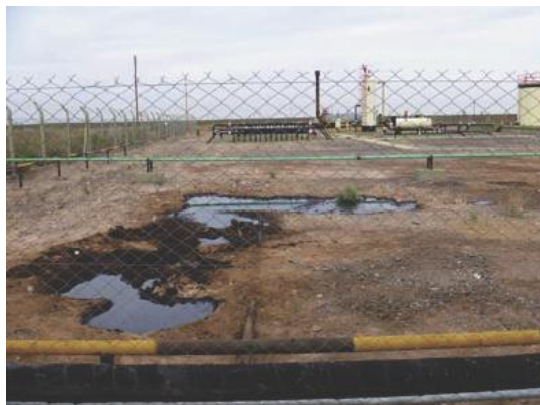
Se observa incidente en línea de conducción de ingreso a batería, afectando suelo en predio (instalación).

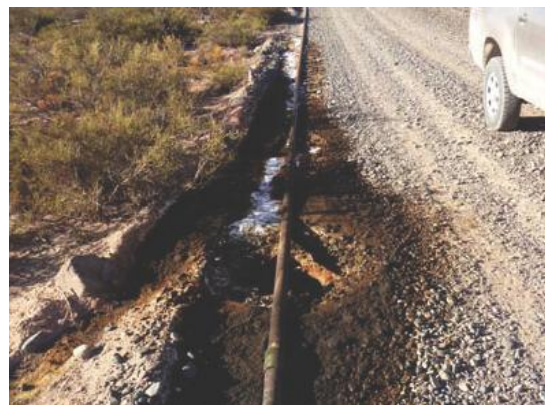
Se observa incidente en línea de conducción, afectando suelo en camino (instalación).

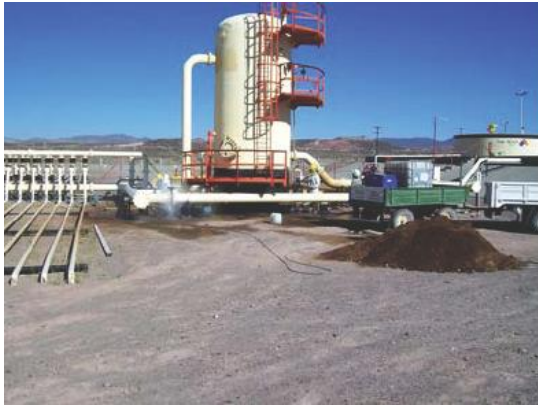
Se observa incidente en separador de batería, afectando suelo en predio de batería (instalación).

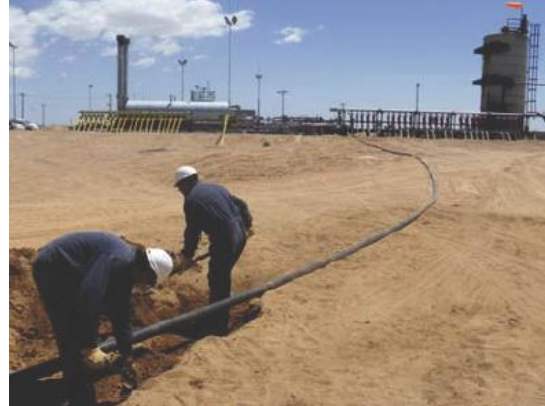
Se observa incidente en línea de conducción, afectando suelo en picada (instalación).

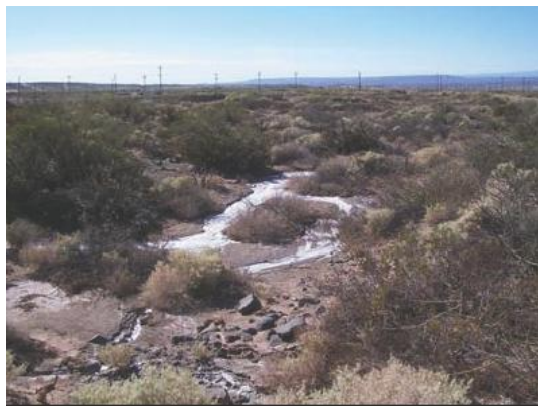
Se observa cauce aluvional afectado por derrame de agua de inyección.

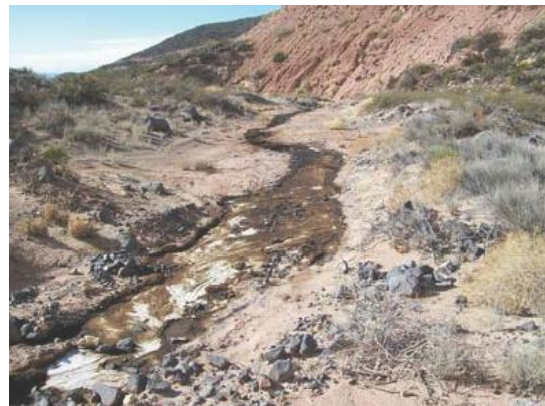
Se observa cauce aluvional afectado por derrame de hidrocarburos.

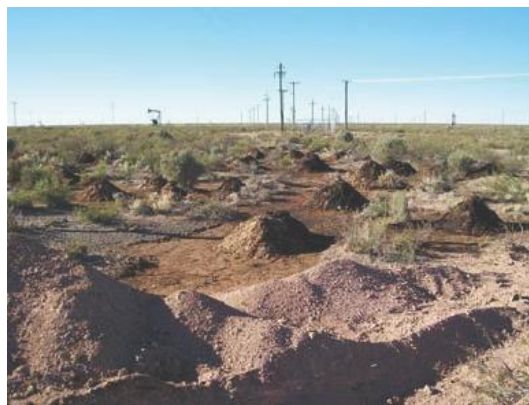
Se observa suelo natural afectado por derrame de hidrocarburos, y las pilas de suelo contaminado acopiado.

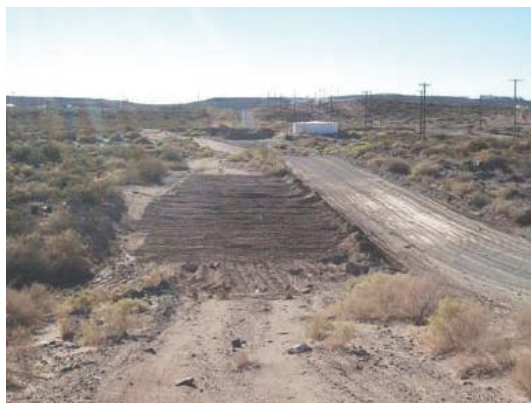
Se observa picada de oleoducto saneada (zona escarificada).

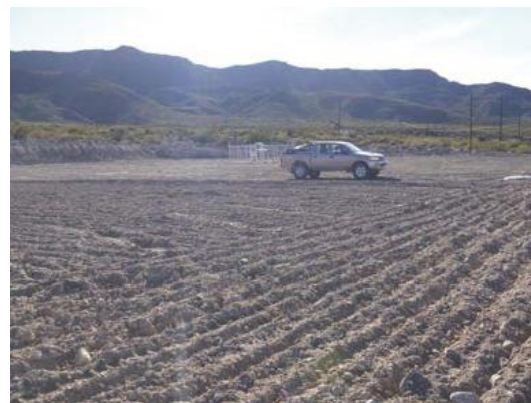
Se observa locación de pozo inyector saneada (zona escarificada).

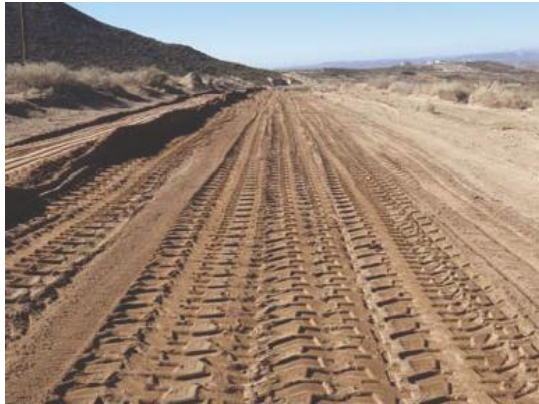
Se observa picada de acueducto de inyección saneada (zona escarificada).

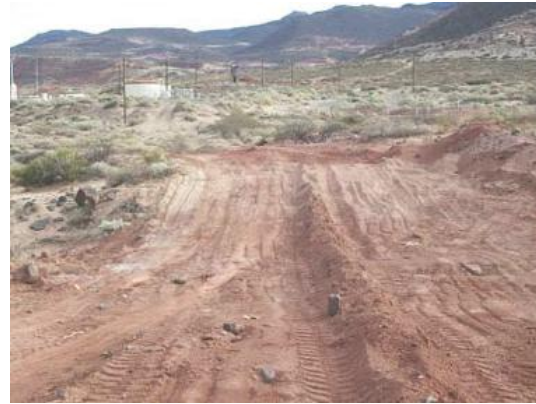
Se observa picada de línea de conducción de pozo productor saneada.
