**LA COMISIÓN TÉCNICA FISCALIZADORA Y  
EL CONTROL DE LA ACTIVIDAD  
PETROLERA EN LA CUENCA DEL RÍO  
COLORADO  
ESTADÍSTICA DE INCIDENTES 2000-2013**

Comisión Técnica Fiscalizadora (CTF),  
Comité Interjurisdiccional del Río Colorado (COIRCO),  
Secretaría de Energía de la Nación (SE).

### III Jornada Informativa COIRCO – 2014

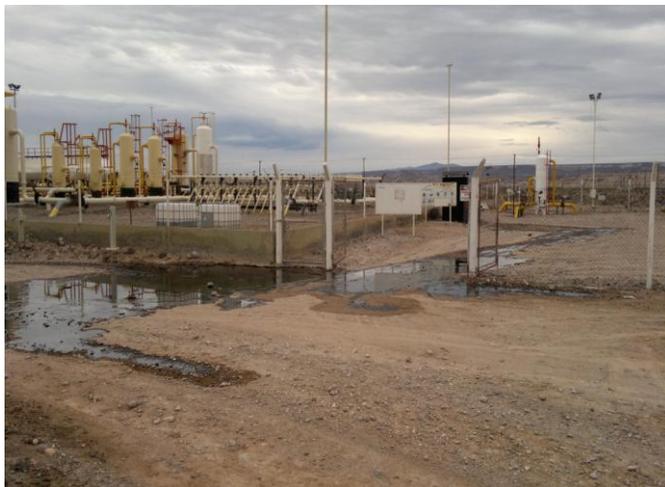
Incidente en separador de Bateria

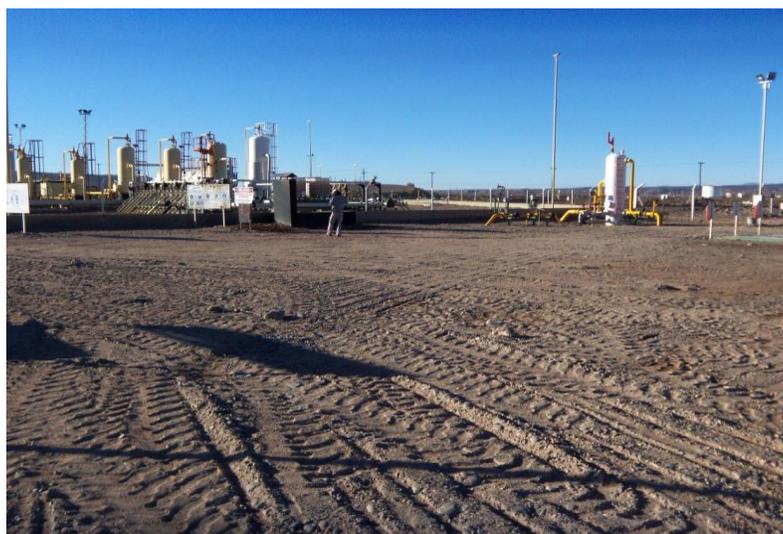
Verificación del saneamiento efectuado

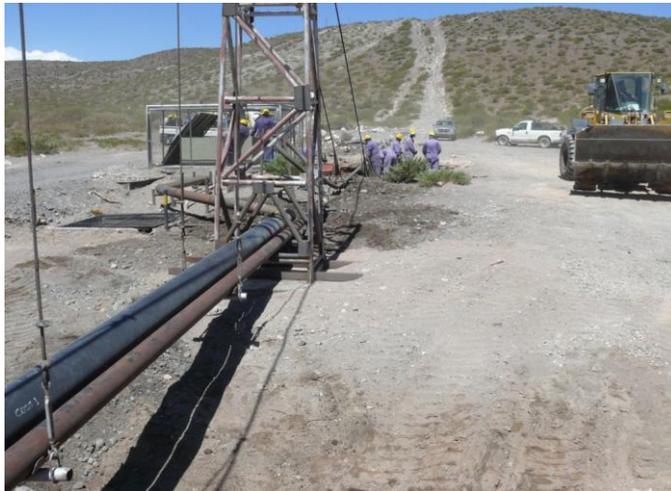
Incidente en cámara de rebalse en oleoducto que atraviesa un arroyo, donde se hacen recomendaciones a la Empresa para la modificación de instalaciones a los efectos de minimizar el riesgo de derrame en esa área crítica.-

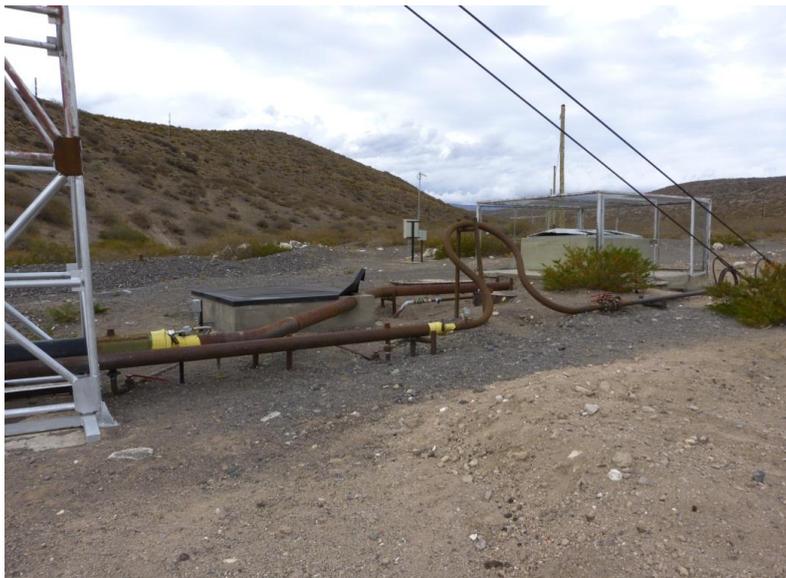
Verificación del saneamiento y de la modificaciones realizadas

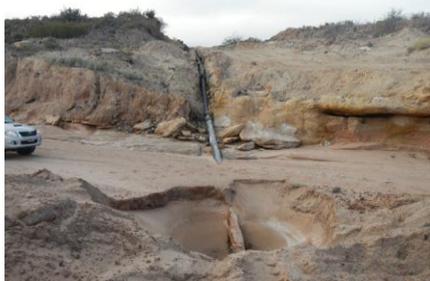
Necesidad de protección de línea de conducción dentro de cauce aluvional

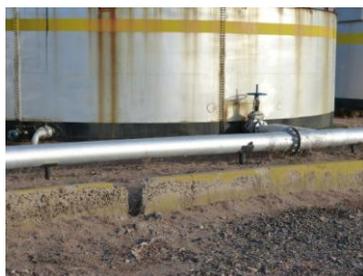
Muro de contención de derrames sin estanqueidad en Bateria

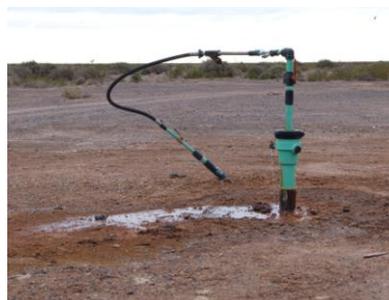
Inyector con pérdida en válvula de control, y sin cerco perimetral

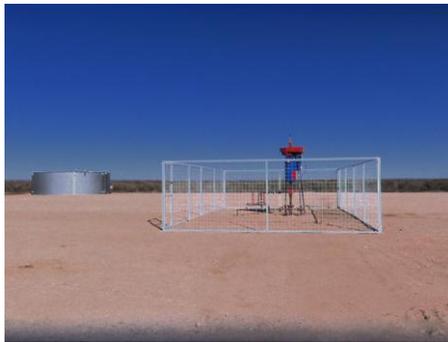
Locación con cerco perimetral, y tanque sin bordo de contención de derrames

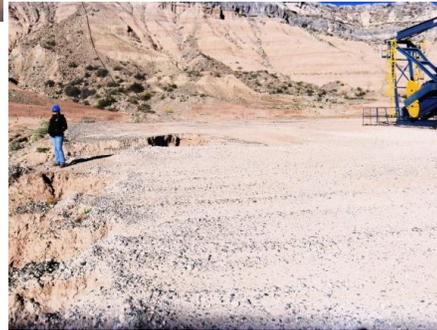
Se observa locación sin bordo/zanja perimetral y con erosión retrocedente hacia cauce aluvional

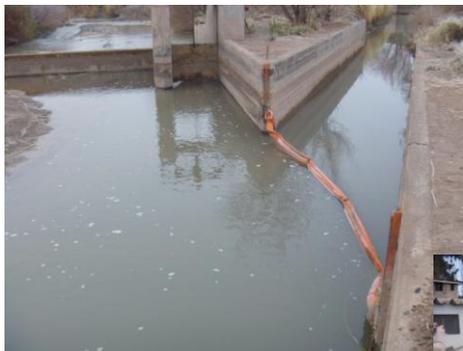
Barrera de contención de hidrocarburos en acceso a canal de riego

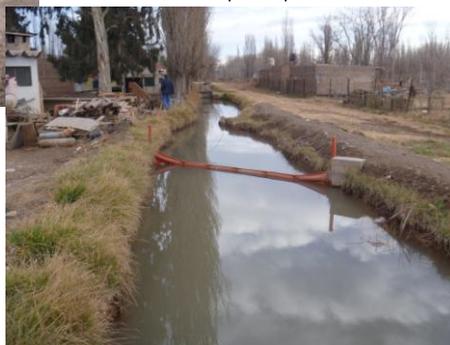
Barrera de contención de hidrocarburos en acceso a planta potabilizadora

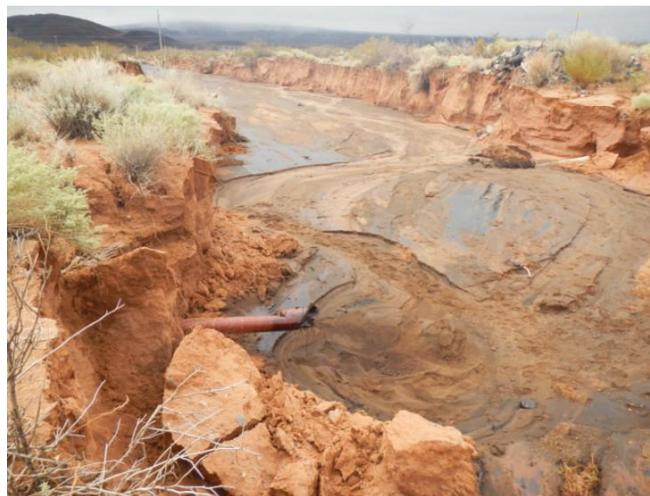
*Incidente N° 1: Oleoducto 6" Baterías Puesto Molinas a PTC Puesto Hernández  
• 400 m<sup>3</sup> de Hidrocarburos 96% agua,  
• 110.000 m<sup>2</sup> de afectación en bajo natural*

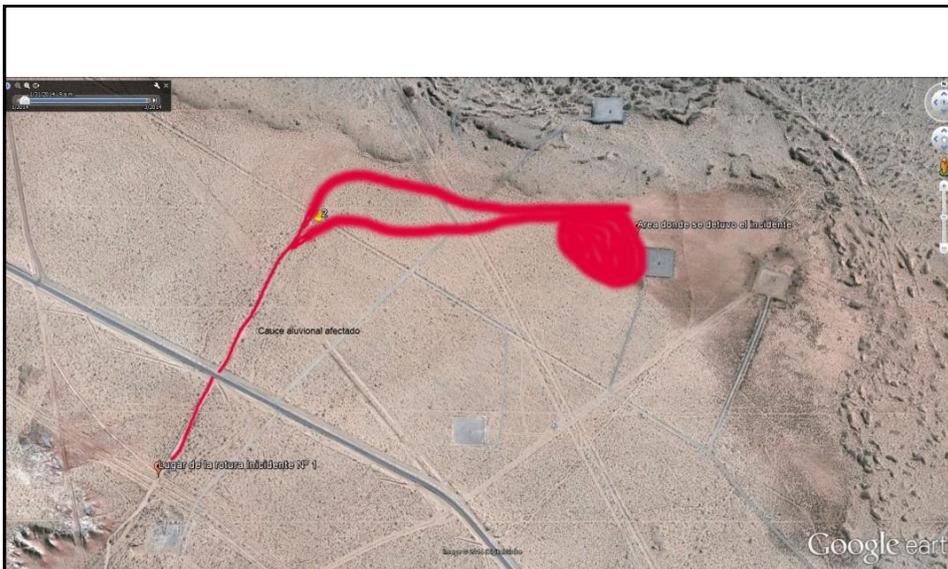
*Imagen Satelital con el recorrido aproximado del derrame*

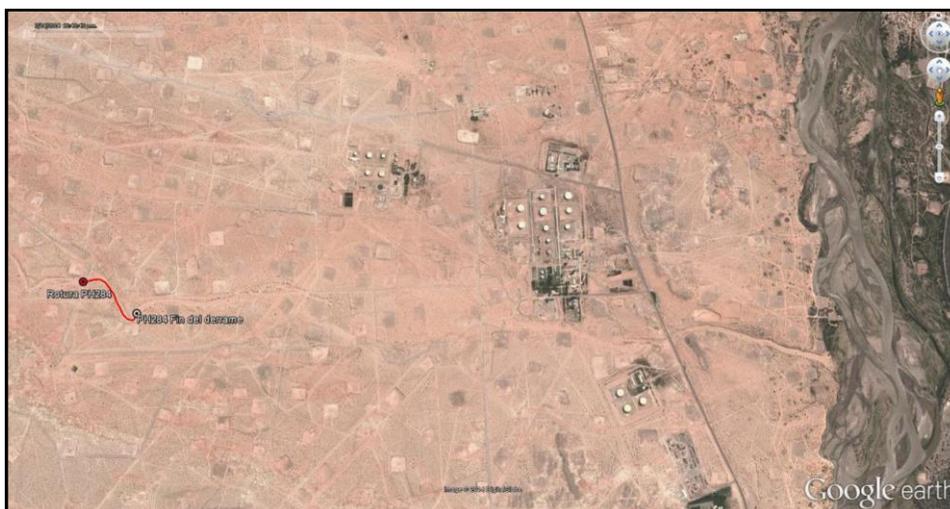
**Incidente N° 5: Línea de conducción PH 284**  
•4.9 m<sup>3</sup> de Hidrocarburos 97.7% agua,  
•600 m<sup>2</sup> de afectación en cauce aluvional.

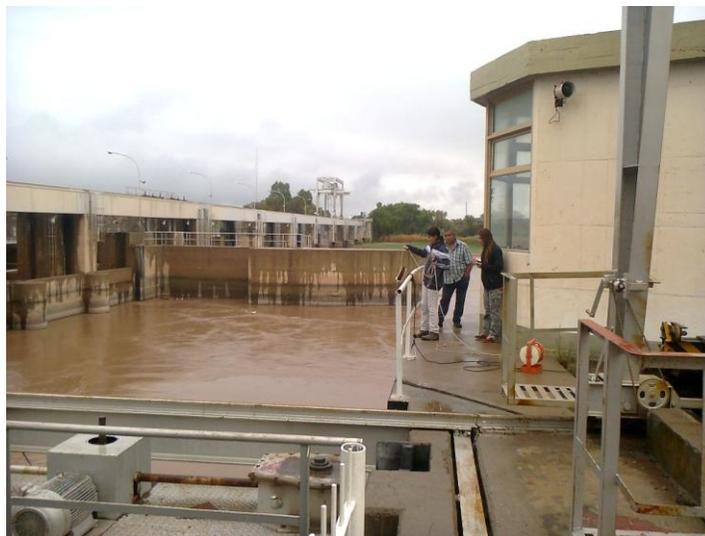
*Toma de muestras y monitoreo Puente Dique 25 de Mayo  
En conjunto con EPRC, DPA, SAyDS*

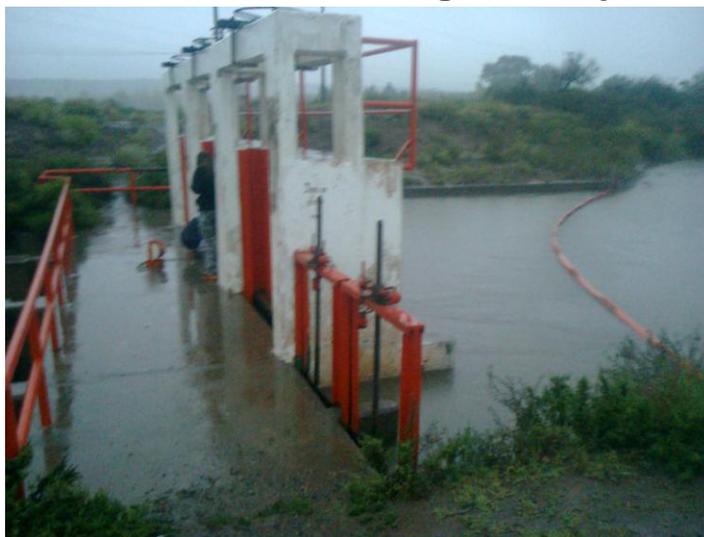
*Toma de muestras Entrada Toma Catriel y verificación de estado de  
barreras, en conjunto con DPA, SAyDS*
