LA COMISIÓN TÉCNICA FISCALIZADORA Y EL CONTROL DE LA ACTIVIDAD PETROLERA EN LA CUENCA DEL RÍO COLORADO

Greco Juan A., Daranzoff Maximiliano y Silva Kruse Lucas M.

Comisión Técnica Fiscalizadora (CTF),
Comité Interjurisdiccional del Río Colorado (COIRCO),
Secretaría de Energía de la Nación (SE).

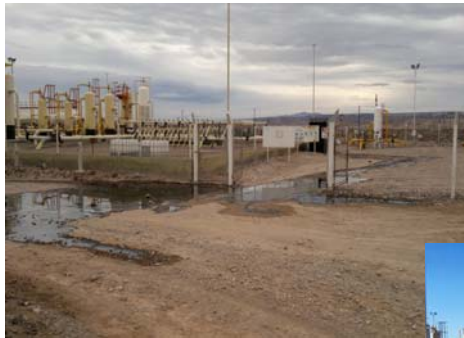
Incidente en separador de Batería

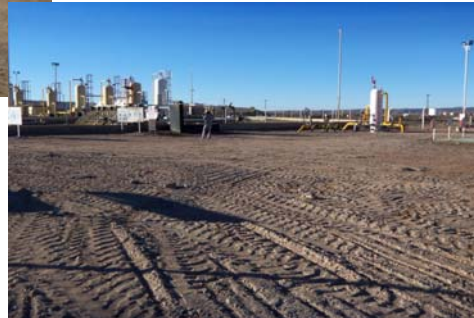
Verificación del saneamiento efectuado

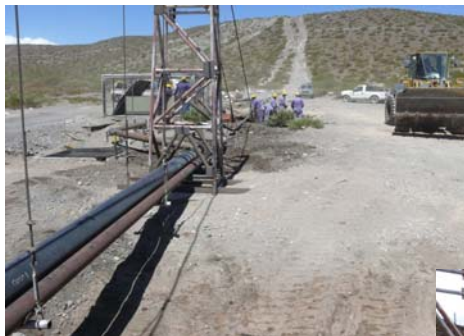
Incidente en cámara de rebalse en oleoducto que atraviesa un arroyo, donde se hacen recomendaciones a la Empresa para la modificación de instalaciones a los efectos de minimizar el riesgo de derrame en esa área crítica.-

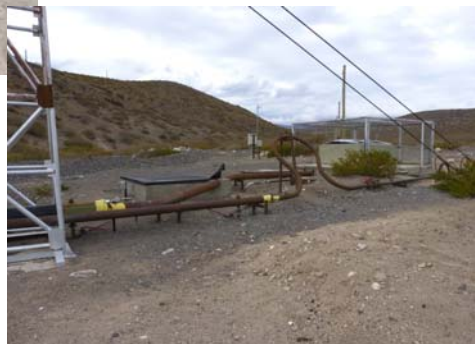
Verificación del saneamiento y de la modificaciones realizadas

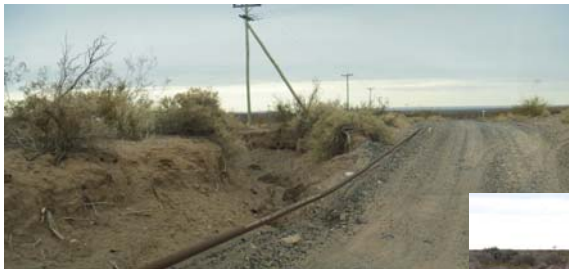
Necesidad de protección de línea de conducción

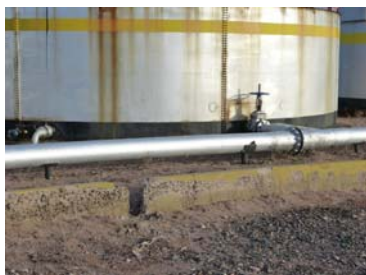
Muro de contención de derrames sin estanqueidad en Bateria

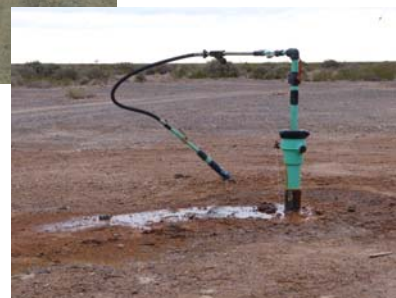
Inyector con pérdida en válvula de control, y sin cerco perimetral
