Estudio: Cuenca del Río Colorado Determinación de Áreas de Riesgo Hídrico

Geomorfología Regional

Elaborado por: Halcrow – Hidroestructuras

Junio 2013

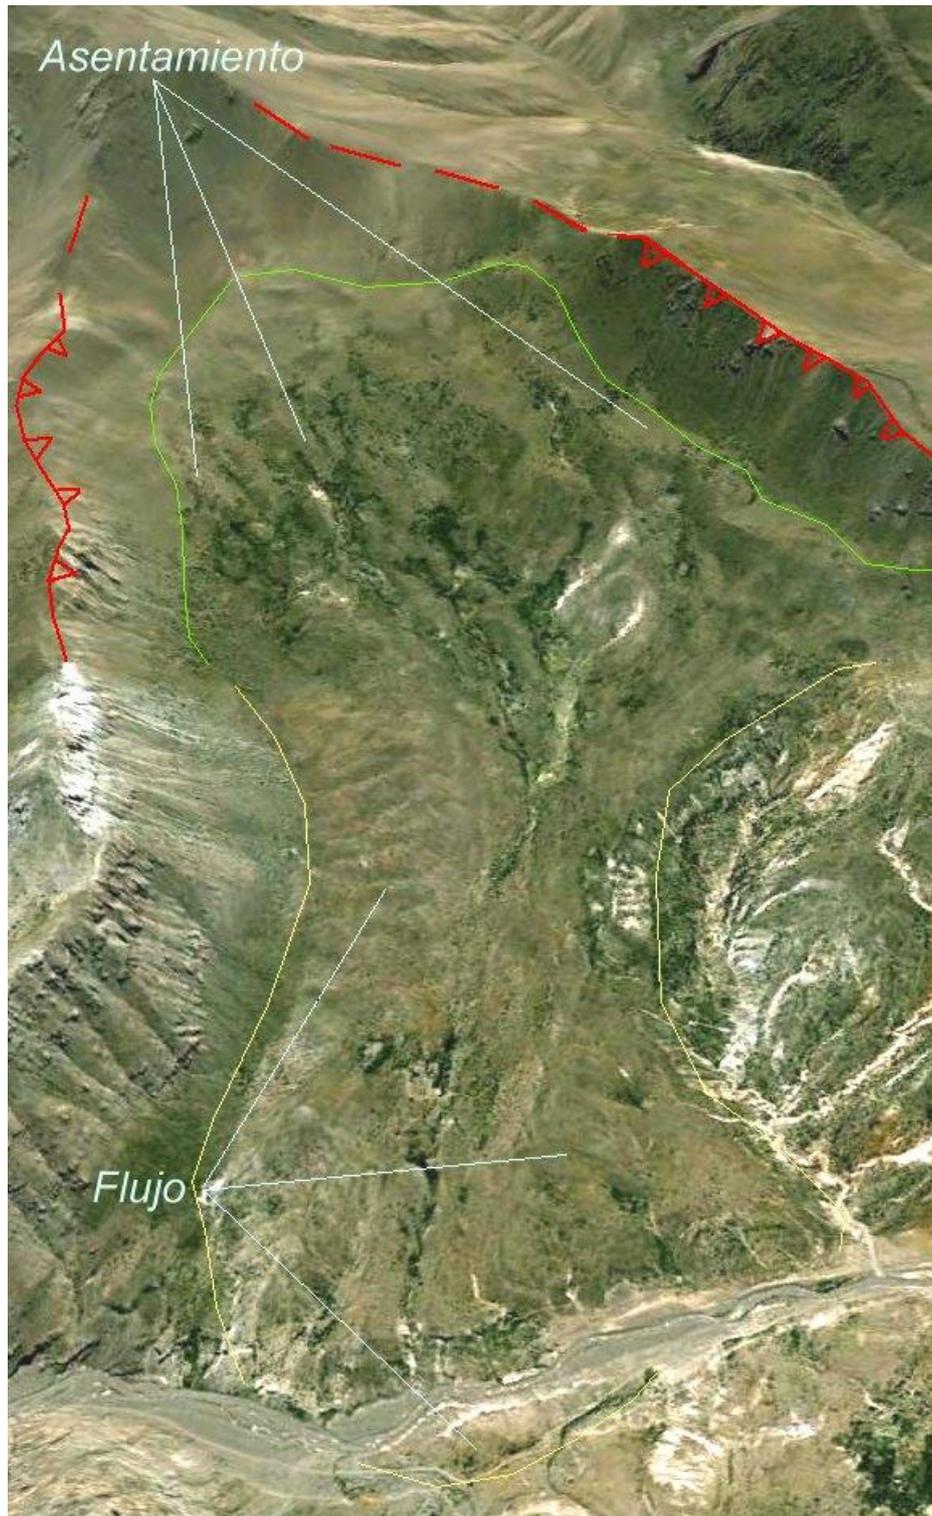
Tal fue el caso de la forma compleja que se observa en la Figura 1 (La línea roja continua indica la cicatriz superior o corona reciente, la traza verde señala la zona superior de asentamientos rotacionales y la limitada por el trazo amarillo la correspondiente al flujo, el que en su sector central esta severamente erosionado por la acción fluvial que lo afecta desde que se formó. Parte de él se localiza sobre la margen derecha del río Barrancas) y Figura 2 la que se inició a partir de varios deslizamientos rotacionales localizados en la sección superior del lateral izquierdo del valle del río Grande, los que posteriormente se desplazaron como una avalancha de rocas que culminó como un flujo denso encauzado que cruzó el cauce y llegó hasta la margen opuesta remontándola parcialmente.

Figura 1: Forma de remoción en masa compleja

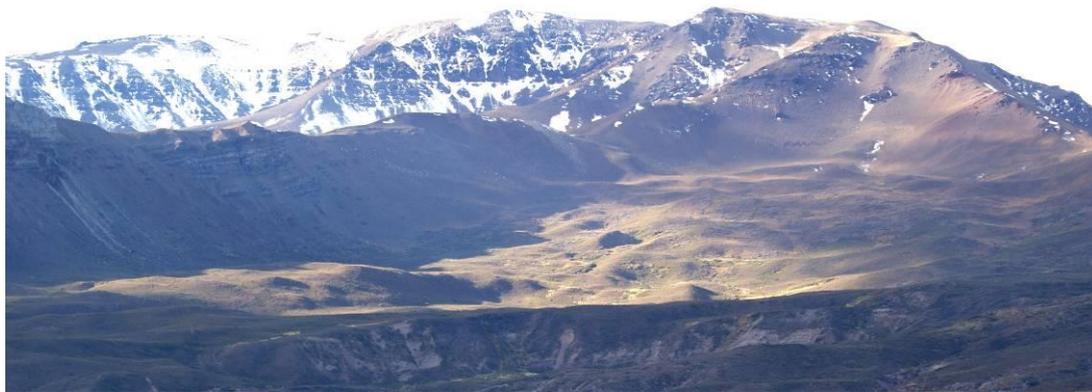
Figura 2: Asentamientos y flujos de la Figura 1 según una visual desde la margen opuesta

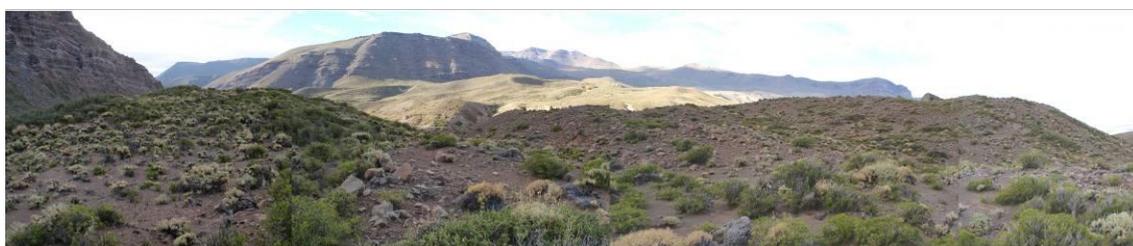
Esta situación originó el bloqueo del río Barrancas dando lugar a la formación de un lago efímero, el que posteriormente se desagotó cuando el río Grande cortó al cenoglomerado dejando parte de él sobre la margen y lateral derecho del valle (Figura 3).

Figura 3: Acumulaciones del flujo de la Figura 1 situados sobre la margen derecha del río Barrancas

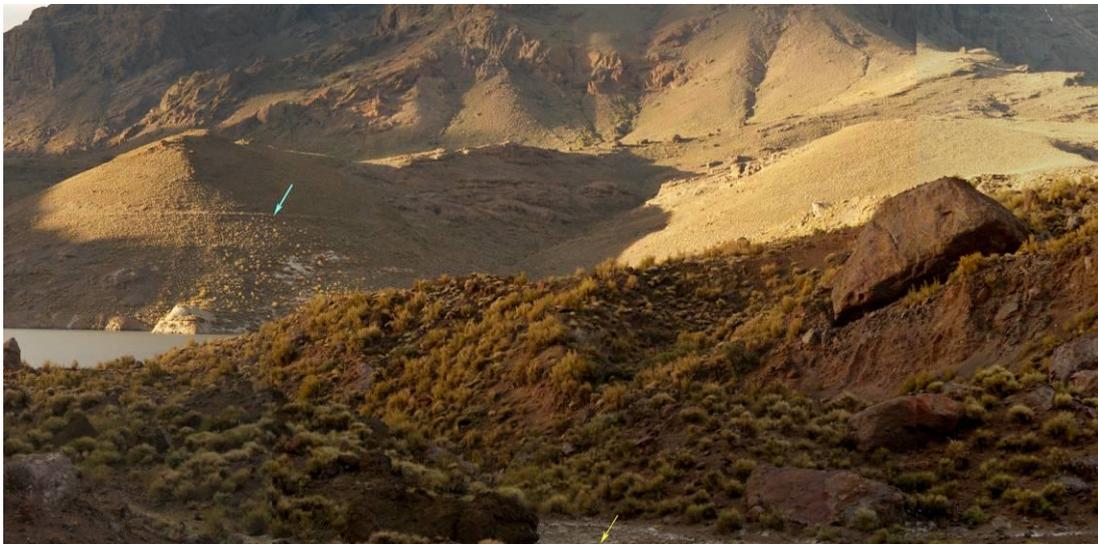
Figura 4: Primer plano de la acumulación que dió lugar al endicamiento

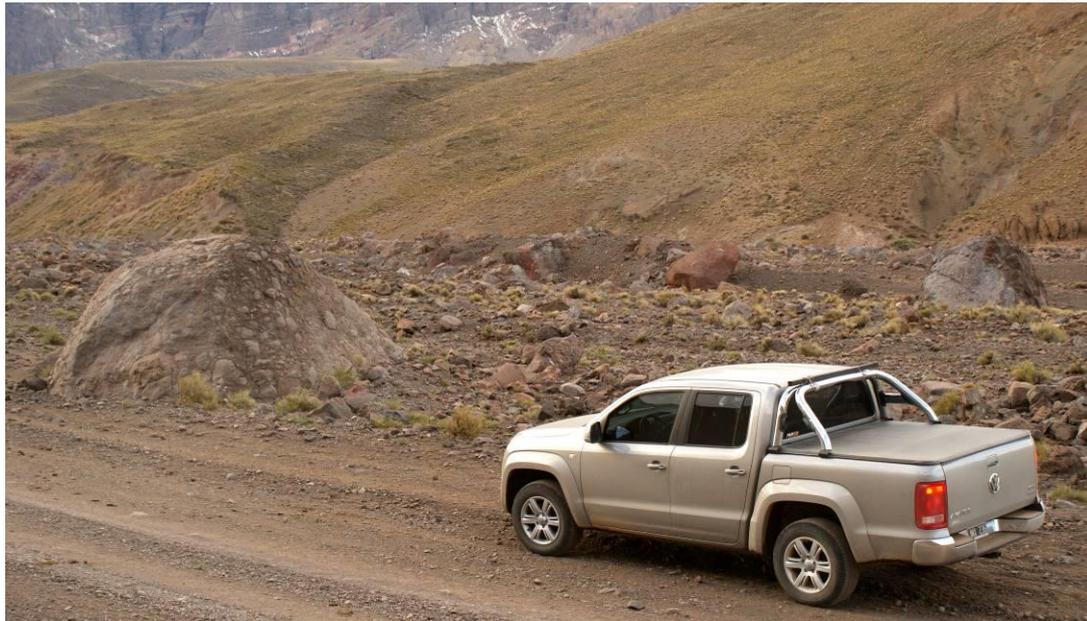
Este depósito se compone fundamentalmente de bloques de diverso tamaño (Figura 5), algunos de los cuales, especialmente los de cenoglomerados, llegan a tener hasta 12 m por 8 m de lado expuesto, lo que presumiblemente implique para ellos un mayor tamaño al estar semienterrados.

Figura 5: Campo de bloques relacionado con el flujo denso que se desplazó a lo largo del río Barrancas

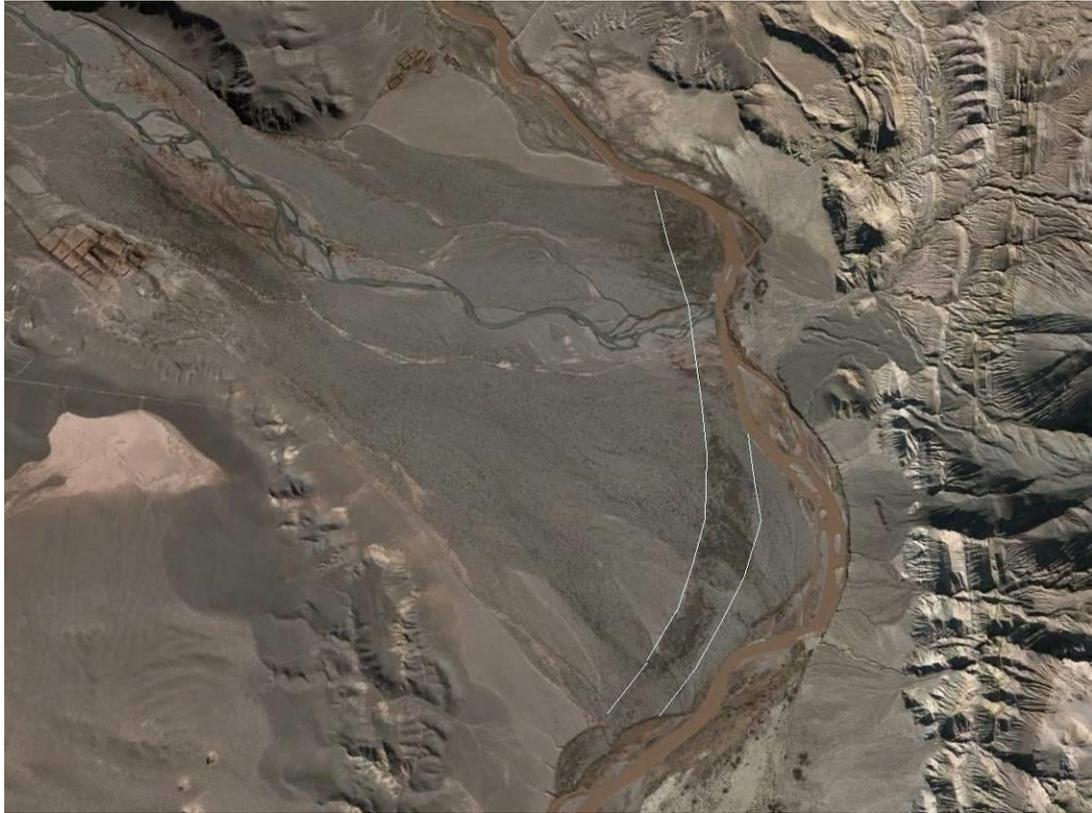
La tonalidad que presenta se debe a que en esta faja la vegetación arbustiva crece de manera más pronunciada y en forma muy densa, situación directamente vinculada con una selectiva zona de mayor humedad relacionada con la existencia subsuperficial de un cauce soterrado.

El rasgo referido implica que el cauce no fue desplazado progresivamente sino que fue rápidamente sepultado cuando el flujo llegó a esta confluencia. La capacidad de transporte del río Grande-Colorado no fue suficiente como para trasladar la carga que le aportó el río Barrancas y por lo tanto fue desplazado hacia el Este.

Figura 6: Confluencia del río Barrancas con el río Colorado. El cauce del río Colorado previo al episodio del flujo denso puede inferirse a partir de la faja oscura que se observa en la sección distal del conoide aluvial del río Barrancas
