## **Tema:      Sinistro PTC de YPF no afectó al río Grande               (Imagen Google Earth y fotografías)**

Con relación al incidente que se registró en la Planta de Tratamiento de Crudo (PTC) del yacimiento Cerro Divisadero de la empresa YPF SA, la cual se encuentra ubicada sobre la margen izquierda del río Grande, a unos 3.600 metros del curso de agua, se informa que no hubo afectación del recurso hídrico.

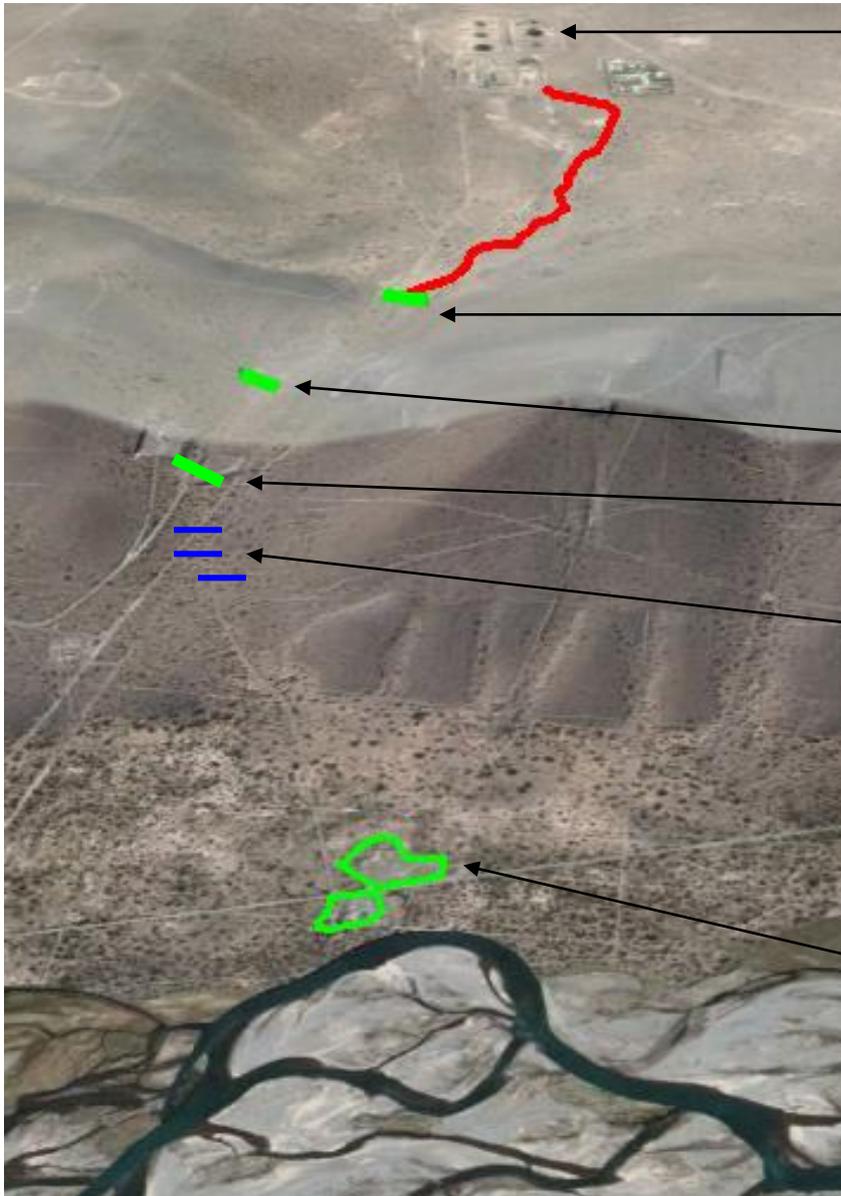
Planta Tratamiento Crudo  
Cerro Divisadero YPF S.A.

Retención de hidrocarburo  
en cierre de cañadón  
(terraplén)

Segundo terraplén de cierre

Tercer terraplén de cierre

Tendido de Barrera

Cantera (área adicional de  
contención)

Margen izquierda del río Grande

Río Grande

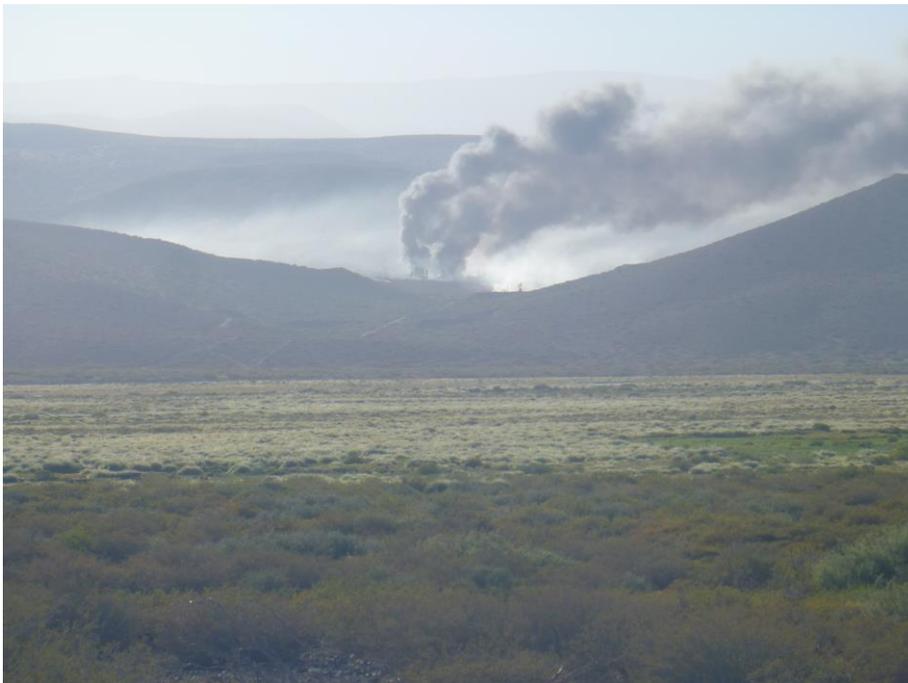
Al lugar del siniestro concurrieron los inspectores de la Comisión Técnica Fiscalizadora (CTF) del COIRCO, realizando inspecciones y evaluando la situación (Fotos 1, 2 y 3).

**FOTO 1:** se observa la Planta de Tratamiento de Crudo (PTC) Cerro Divisadero desde la margen derecha del valle de inundación del Río Grande.-

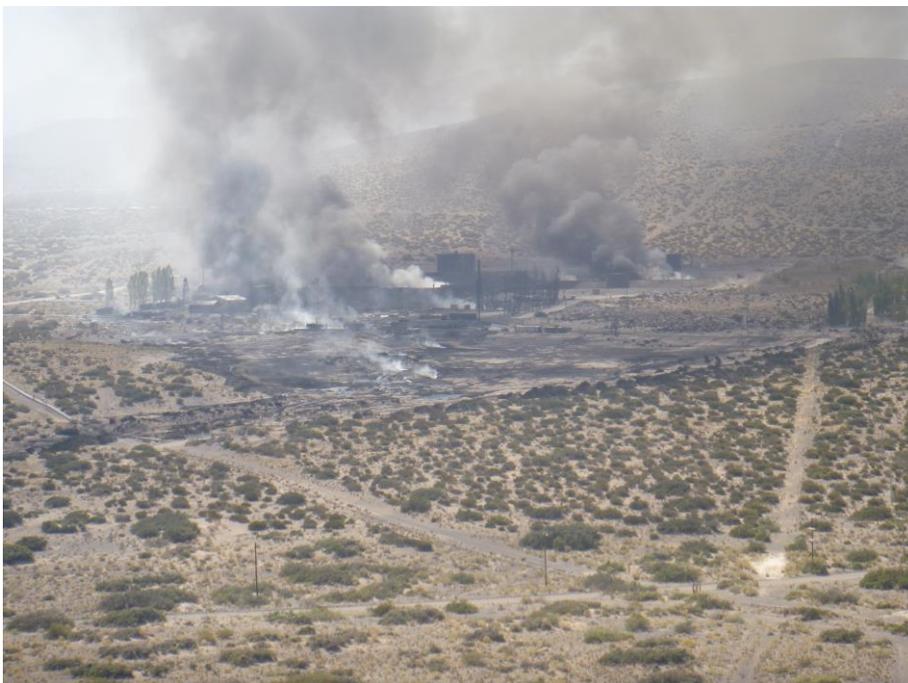
**FOTO 2:** se observa PTC CD y parte del área afectada fuera del predio de la planta.-

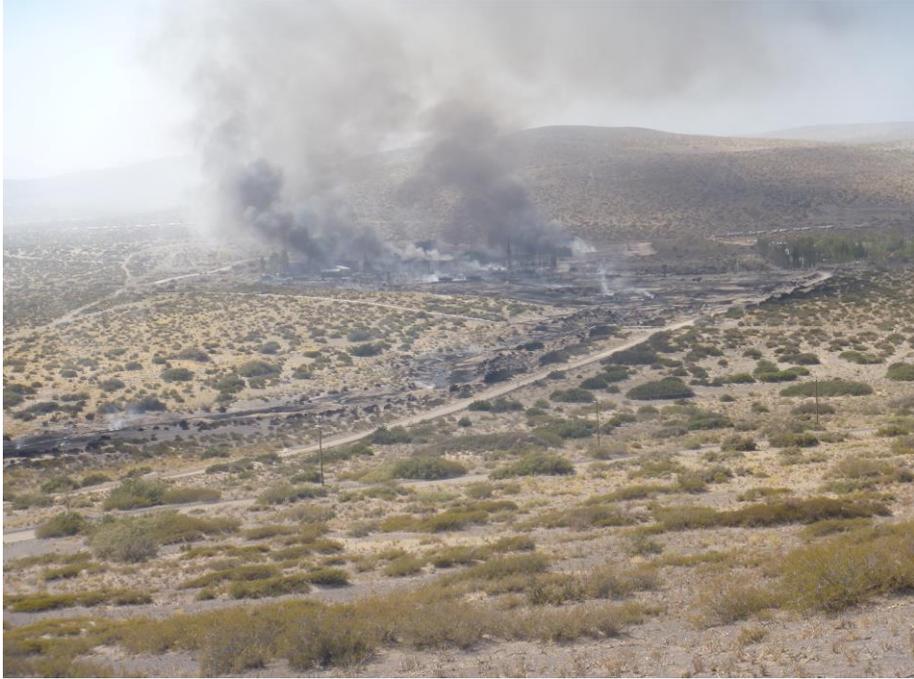
**FOTO 3:** se observa PTC CD y parte del área afectada fuera del predio de la planta.-

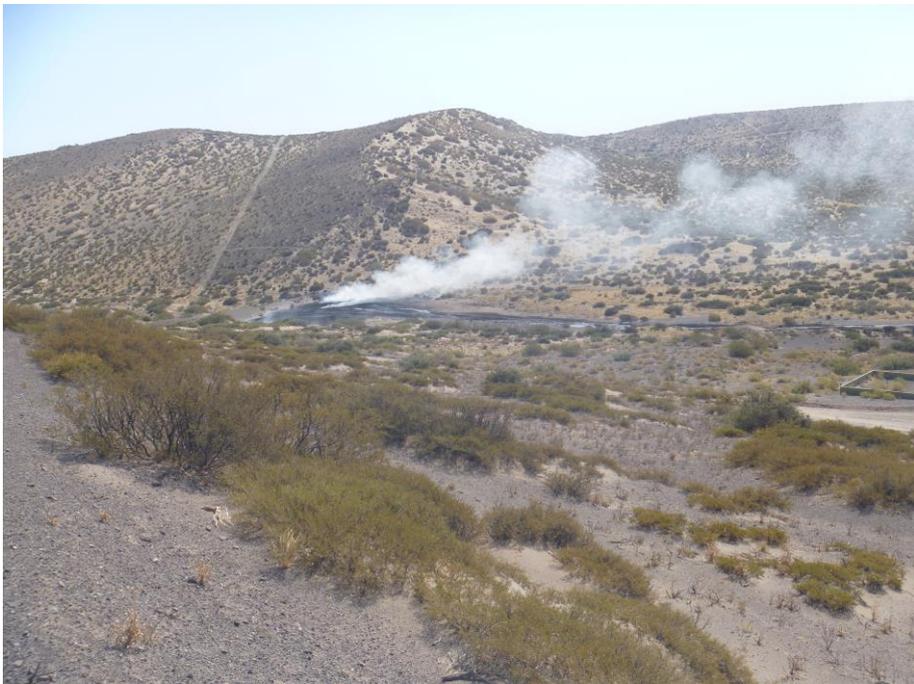
Las acciones emprendidas por los diversos grupos de ataque y control permitieron contener el fluido derramado de los tanques de la mencionada planta (PTC) en un área específicamente preparada para tal fin (Fotos 4 y 5).

**FOTO 4:** se observa área afectada, y punto de finalización del derrame, en correspondencia del Primer cierre que se observa en la Imagen Google Earth (finalización línea roja).-

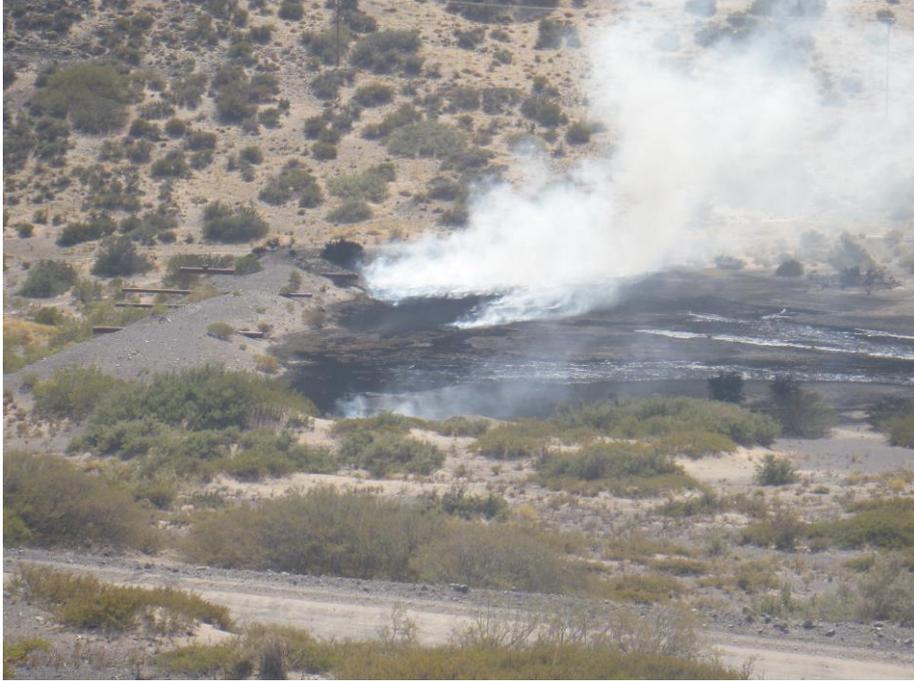
**FOTO 5:** se observa detalle del terraplén y punto de finalización del derrame. Cierre del Cañadón por Primer Terraplén.-

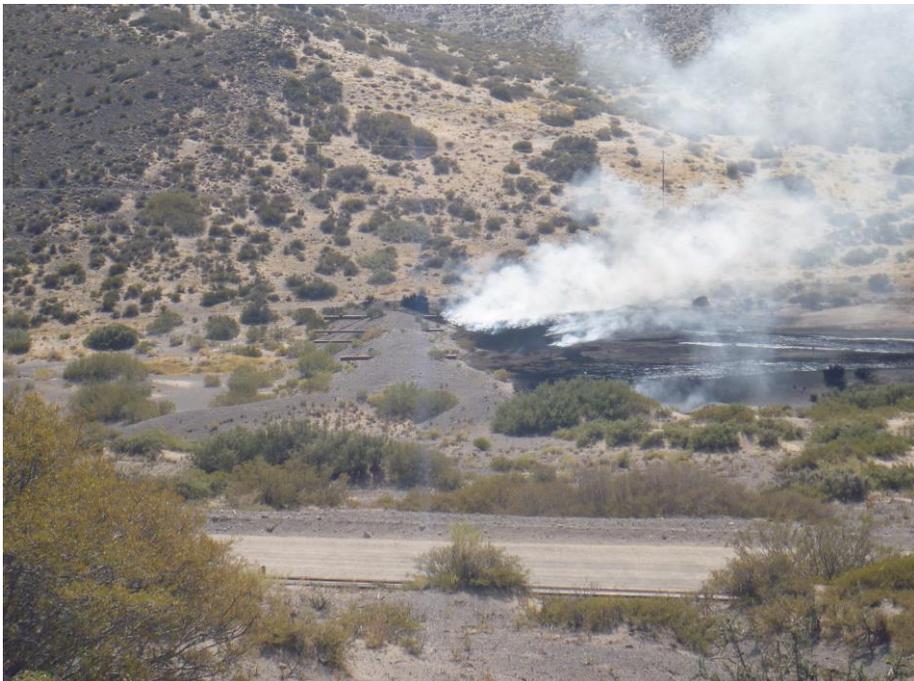
Se verificó la existencia de hidrocarburo derramado e incendiado contenido en un terraplén existente, aproximadamente a 1100 metros de la planta (y a unos 2.500 metros del río Grande). Aguas abajo de esta contención, se observan otros dos terraplenes (Fotos 6, 7 y 8) que actuarían de contención en caso de que el primer terraplén se vea superado y/o colapsado.

**FOTO 6:** se observa detalle del terraplén y punto de finalización del derrame Cierre del Cañadón por Primer Terraplén.-

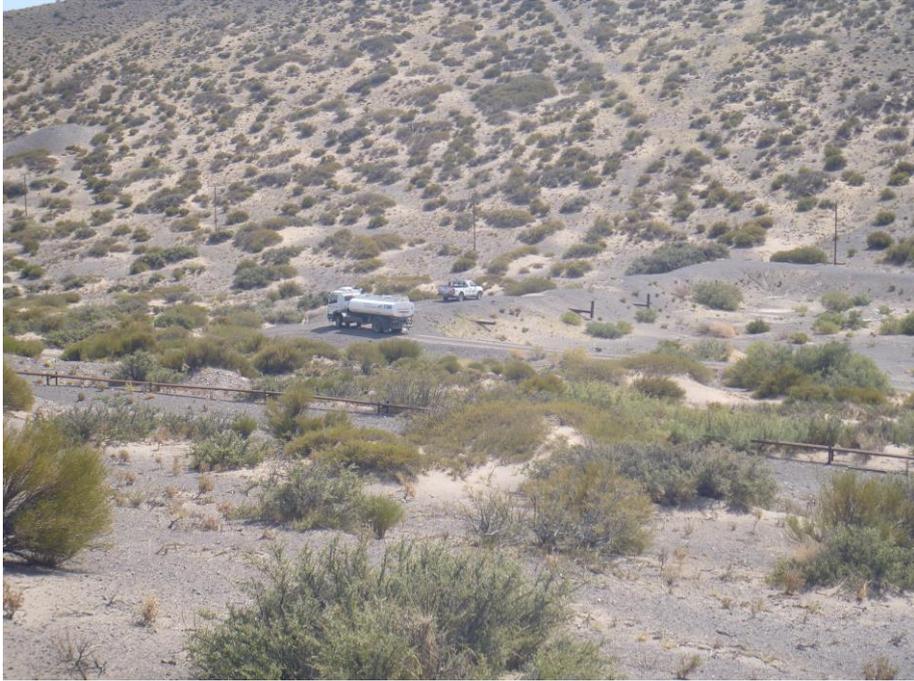
**FOTO 7:** Se observa Segundo terraplén de cierre.-

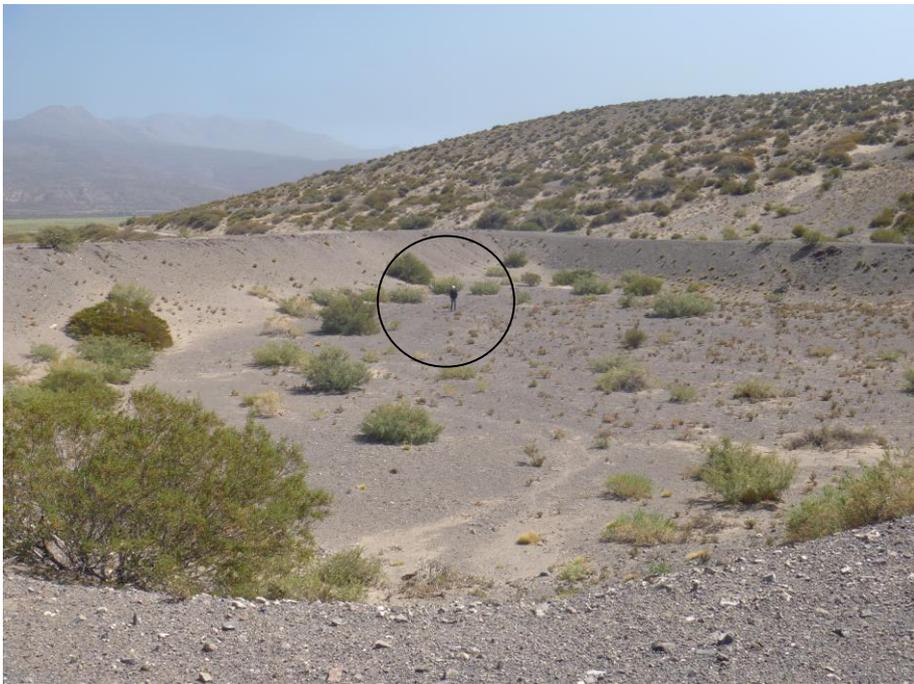
**FOTO 8:** Se observa Tercer terraplén de cierre, y referencia de la altura del mismo con la presencia de una persona-

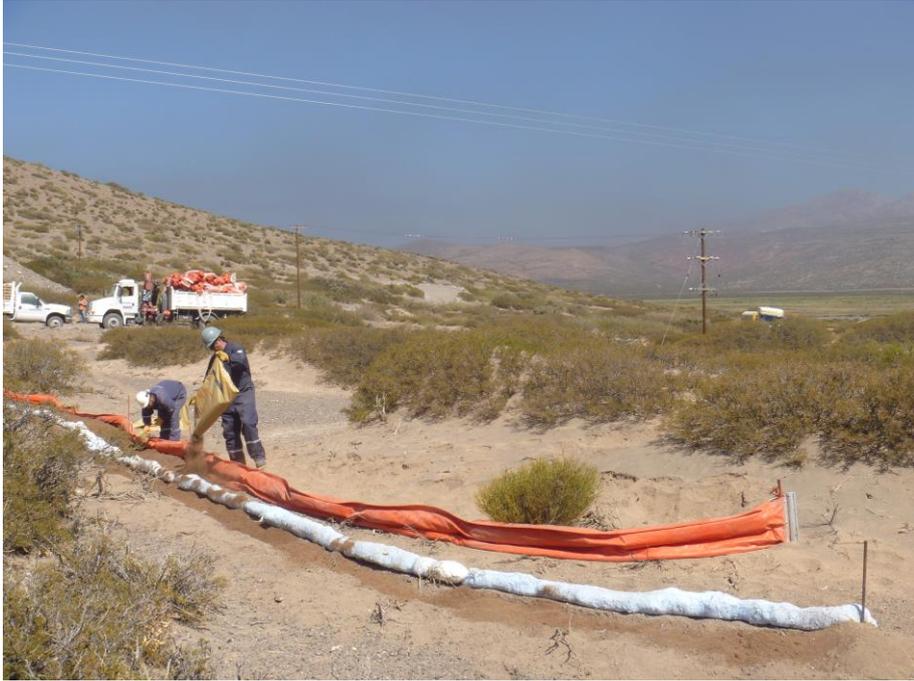
Personal capacitado realizó el tendido de barreras de contención, oleofílicas y material absorbente (Foto 9) aguas abajo del último terraplén (tercer cierre).

**FOTO 9:** se observa tendido de barreras y material absorbentes sobre eventual línea de escurrimiento.-

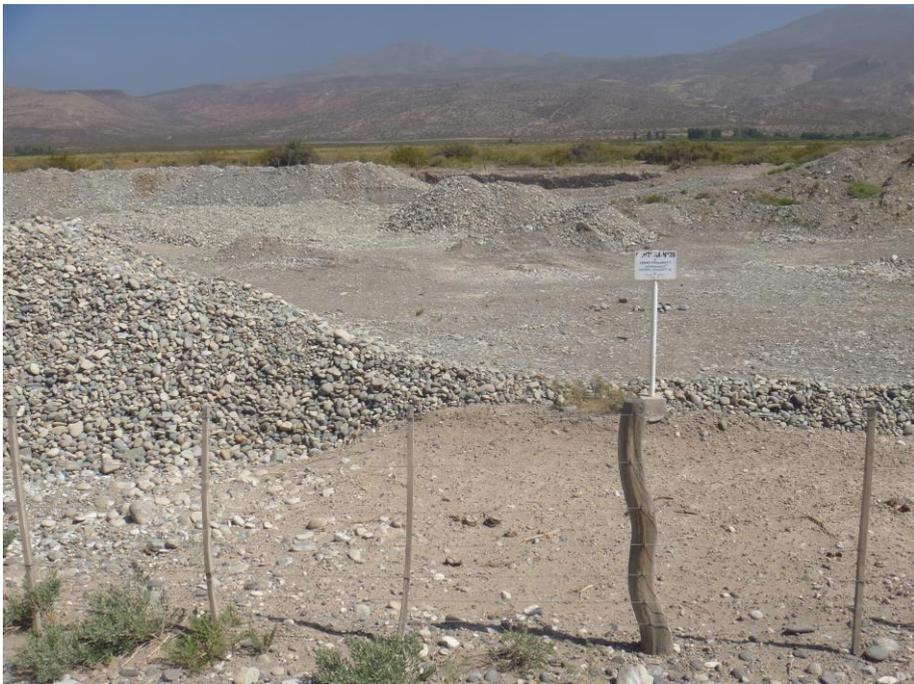
Complementariamente se realizó un reconocimiento del área próxima al curso de agua, identificando dos canteras (Foto 10), que podrían haber actuado como un elemento adicional de contención ante una situación extrema.

**FOTO 10:** Se observa cantera en margen izquierdo del Río Grande.-
