# Cuenca del Río Colorado

## COMISIÓN TÉCNICA FISCALIZADORA

**ESTADÍSTICA GENERAL DE INCIDENTES DE TODOS LOS YACIMIENTOS  
HIDROCARBURÍFEROS UBICADOS EN LA CUENCA DEL RIO COLORADO**

**PERÍODO 2000 – 2015  
ENERO A NOVIEMBRE 2016**

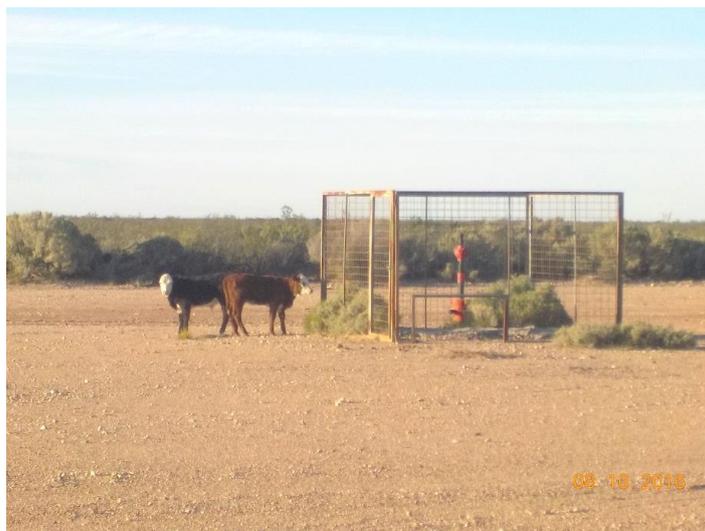
Existencia de cerco perimetral en el 74% de las instalaciones inspeccionadas en la Cuenca del Río Colorado. Periodo: Enero a Noviembre 2016

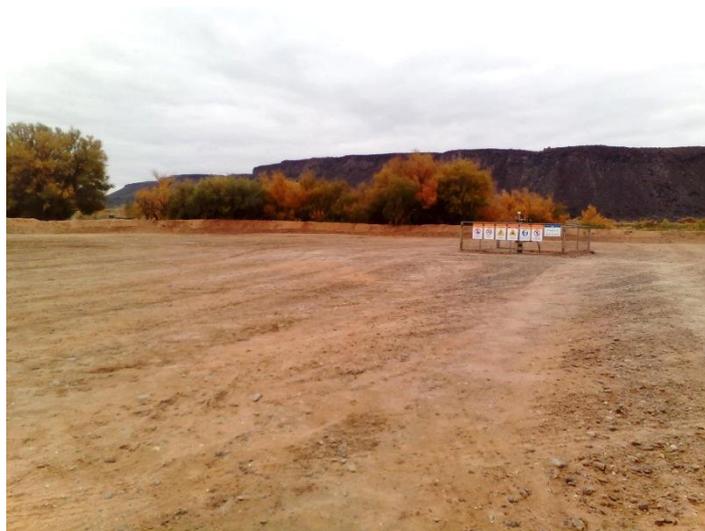
Estado de las instalaciones bueno en el 75% de las instalaciones inspeccionadas en la Cuenca del Río Colorado. Periodo: Enero a Noviembre 2016

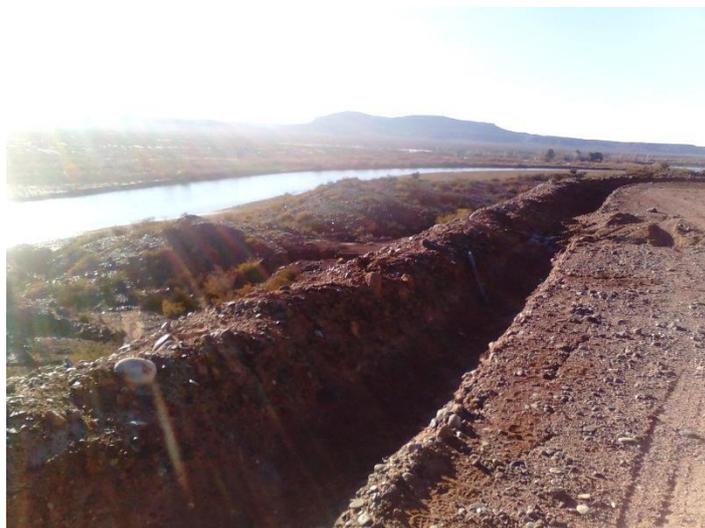
Existencia de estructura de contención en el 52% de las instalaciones inspeccionadas en la Cuenca del Río Colorado. Periodo: Enero a Noviembre 2016

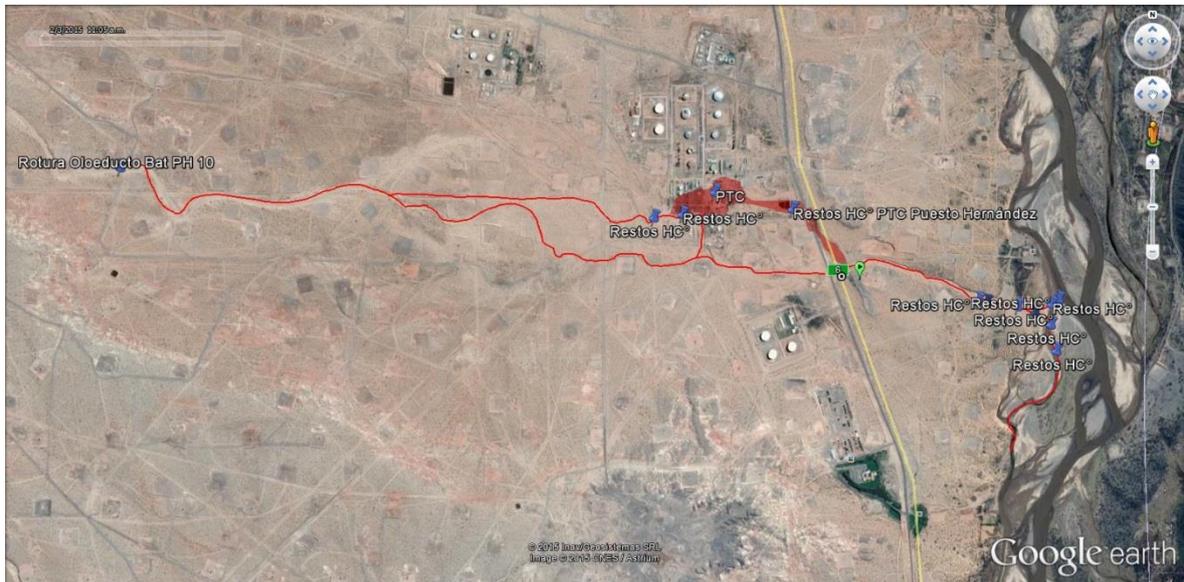
En la Imagen Satelital 1 se muestra el recorrido aproximado del derrame, desde rotura de Oleoducto Batería PH10 hasta desembocadura al Río Colorado.

Imagen Satelital 1: Recorrido aproximado del derrame desde Rotura de Oleoducto Batería PH10 hasta desembocadura al Río Colorado
