# Cuenca del Río Colorado

## COMISIÓN TÉCNICA FISCALIZADORA

**ESTADÍSTICA GENERAL DE INCIDENTES DE TODOS LOS YACIMIENTOS  
HIDROCARBURÍFEROS UBICADOS EN LA CUENCA DEL RÍO COLORADO**

**PERÍODO 2002 – 2012**

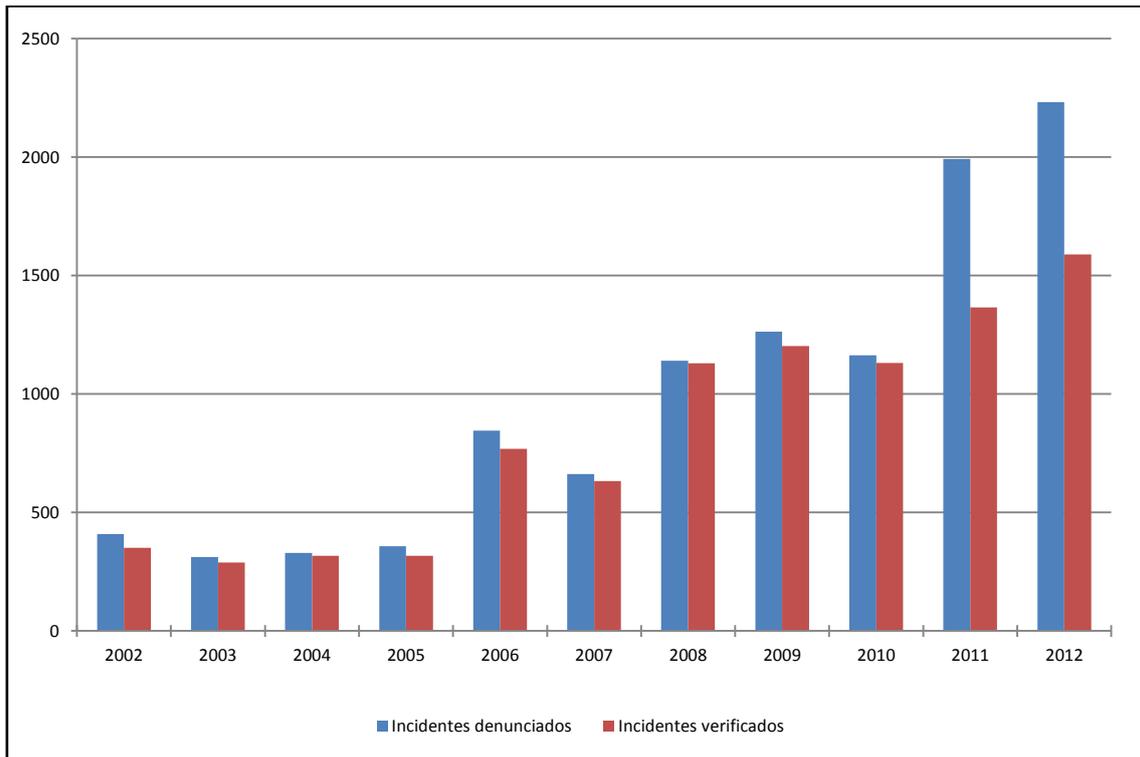
Gráfico 1 y Tabla 1: Cantidad de incidentes denunciados – inspeccionados y porcentaje (%) de verificación. Evaluación anual para el período 2002 – 2012.

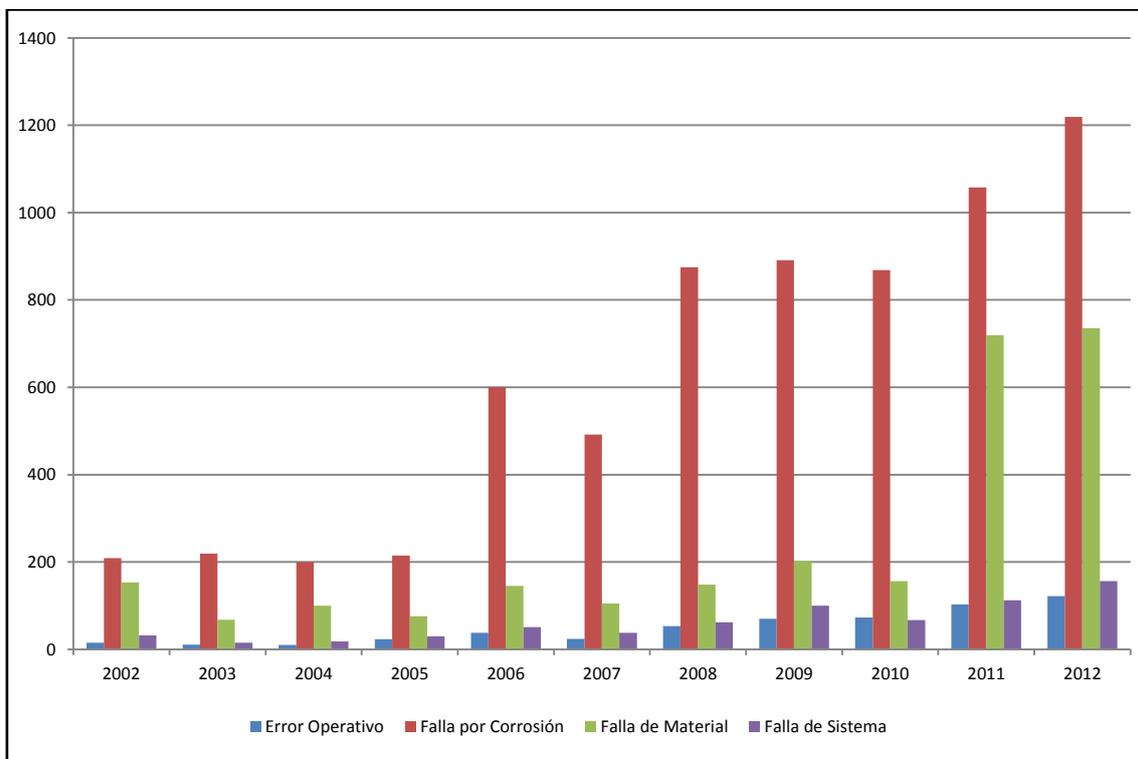
Gráfico 2 y Tabla 2: Ocurrencias (N° de veces) de las causas de incidentes. Evaluación anual para el período 2002 – 2012.

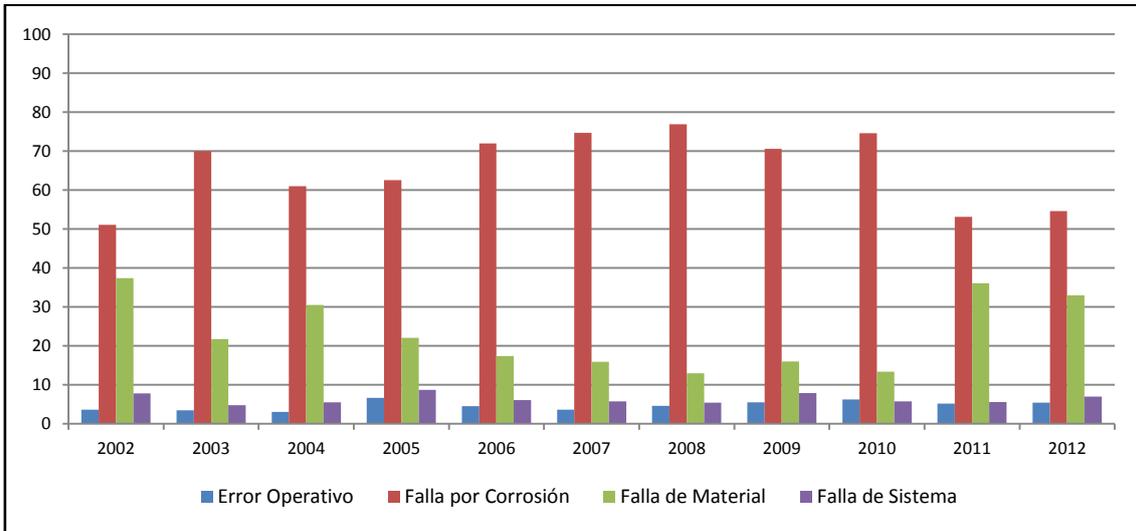
Gráfico 2.1 y Tabla 2.1: Porcentaje (%) de ocurrencia por cada causa de incidente. Evaluación anual para el período 2002 – 2012.

Con relación a las causas que dan origen a los incidentes con afectación ambiental para el año 2012, la falla por corrosión sigue siendo la principal causa de incidentes, al igual que en los años anteriores, seguido por falla de material, falla de sistema y error operativo (ver Gráfico 2 y Tabla 2). No obstante lo indicado, en los últimos 2 años, se observa una disminución significativa en la proporción de incidentes generado por falla corrosión, y un aumento en la proporción de incidentes generado por falla de material. Las otras dos causas de incidentes, mantienen el mismo comportamiento respecto del período analizado. Estos datos se pueden visualizar e interpretar del Gráfico 2.1 y 2.2 y Tabla 2.1 y 2.2.-

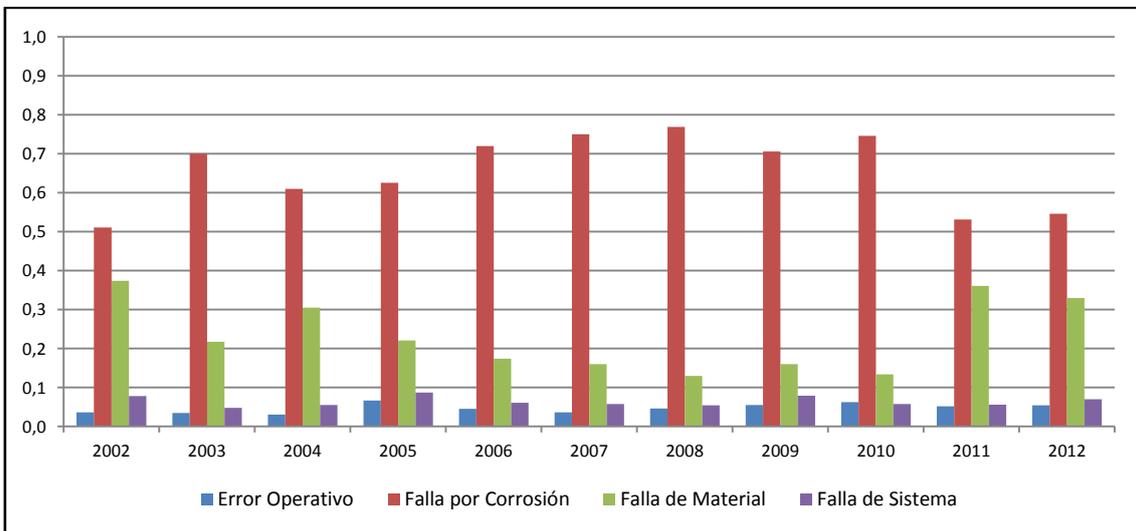
Gráfico 2.2 y Tabla 2.2: Índice de ocurrencia por cada causa de incidente. Evaluación anual para el período 2002 – 2012.

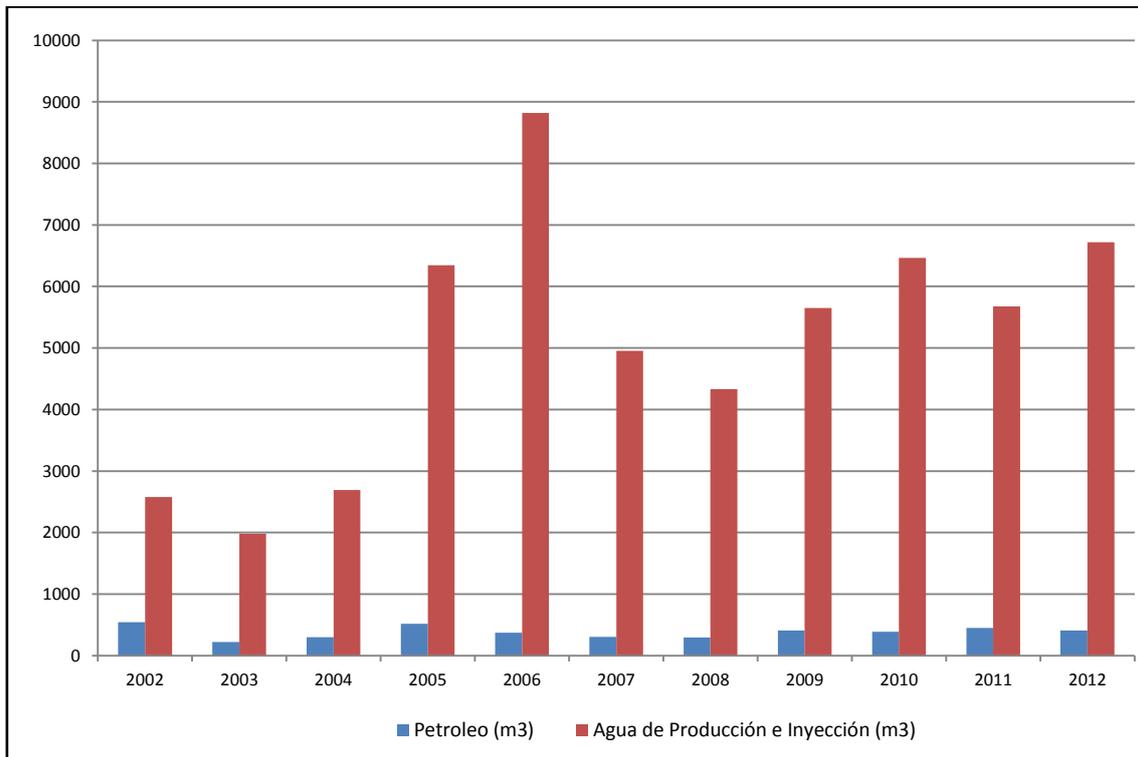
Gráfico 3 y Tabla 3: Volúmenes de Petróleo y Agua de Producción e Inyección derramados. Evaluación anual para el período 2002 – 2012.

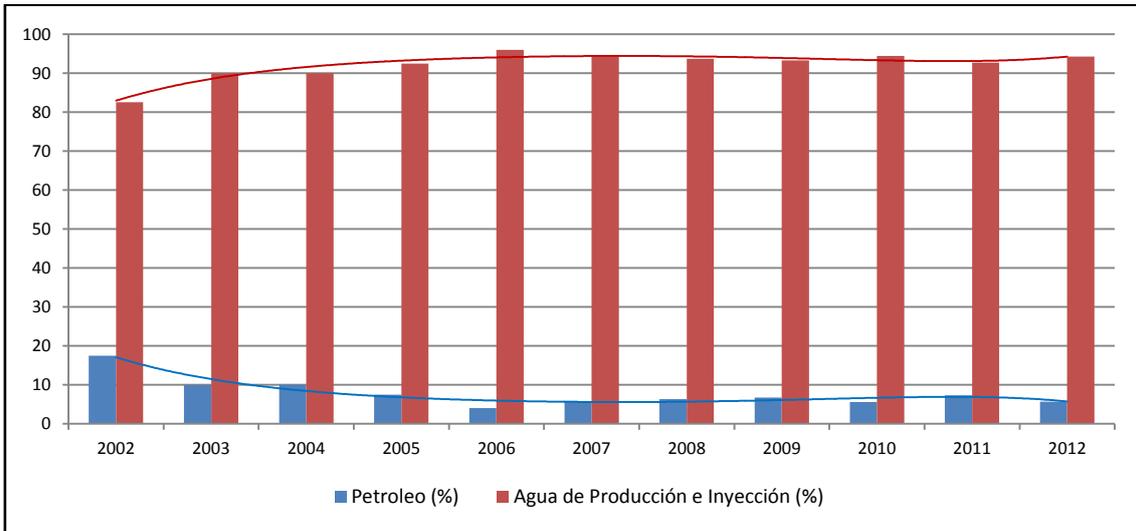
Gráfico 3.1 y Tabla 3.1: Porcentaje (%) del fluido derramado en relación al volumen total. Evaluación anual para el período 2002 – 2012.

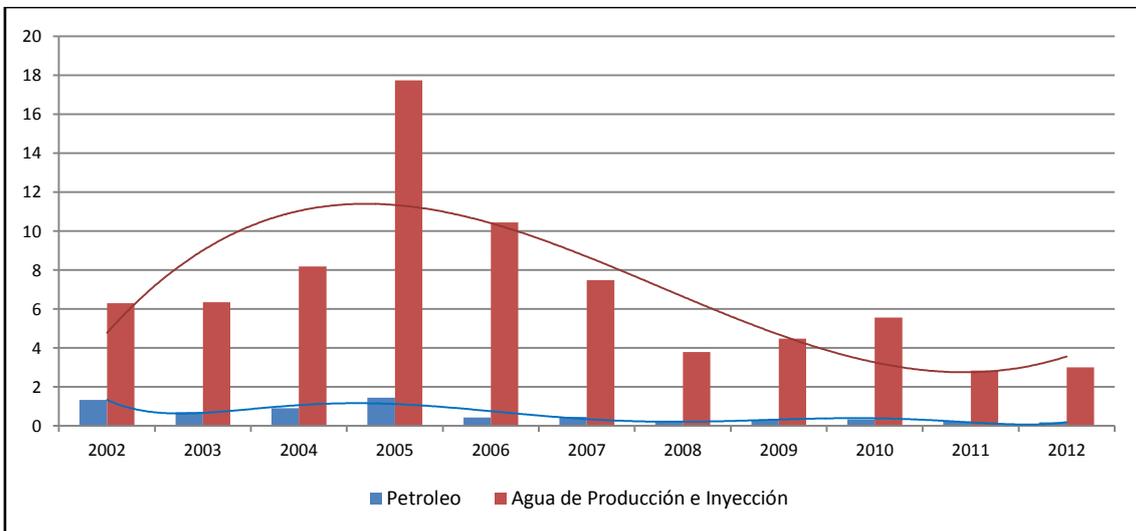
Gráfico 3.2 y Tabla 3.2: Volumen medio (m<sup>3</sup>) de fluido derramado por incidente. Evaluación anual para el período 2002 – 2012.

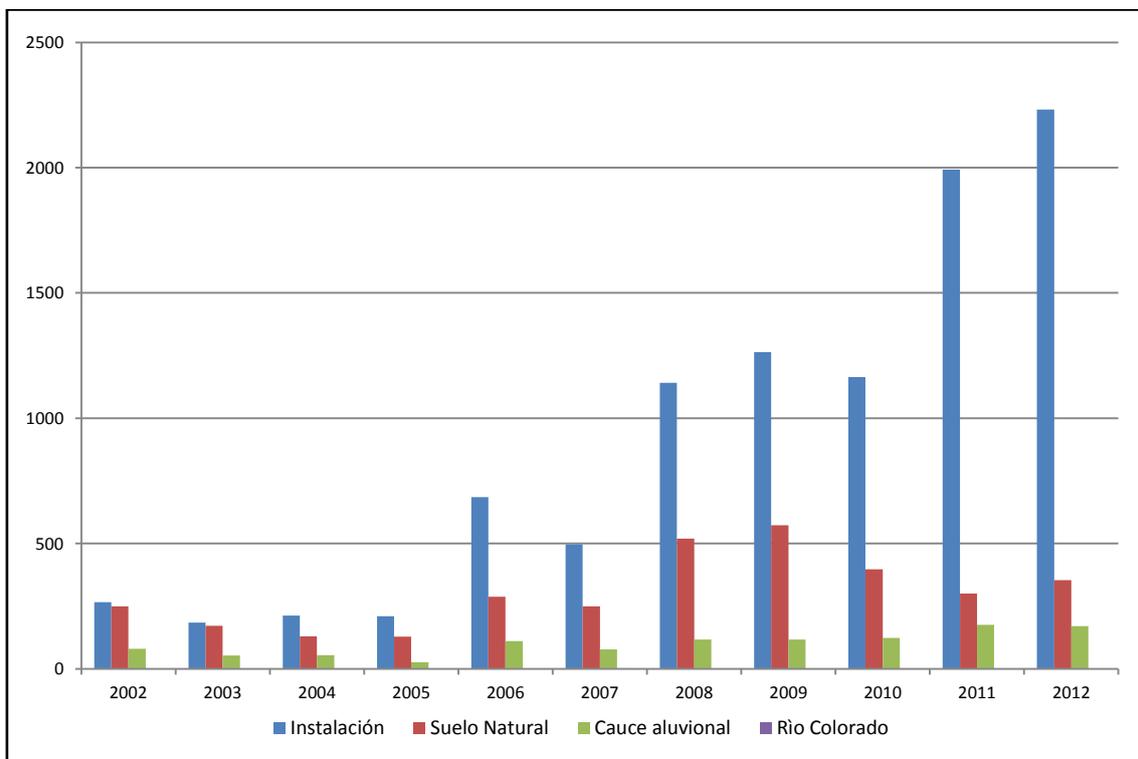
Gráfico 4 y Tabla 4: Número de incidentes anuales con afectación de distintos recursos. Evaluación anual para el período 2002 – 2012.

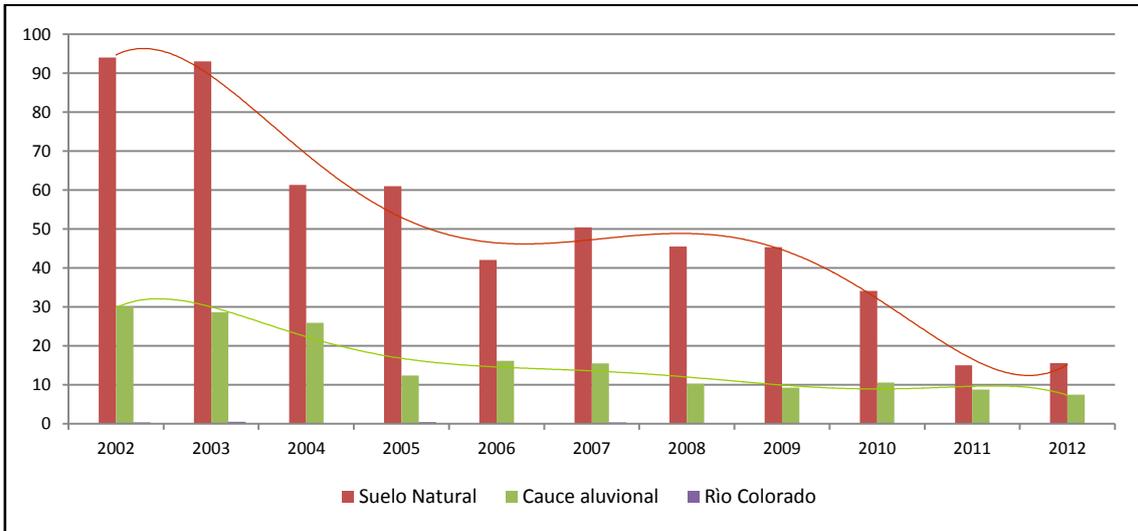
Gráfico 4.1 y Tabla 4.1: Porcentaje (%) de ocurrencia de incidentes con afectación a recursos. Evaluación anual para el período 2002 – 2012.

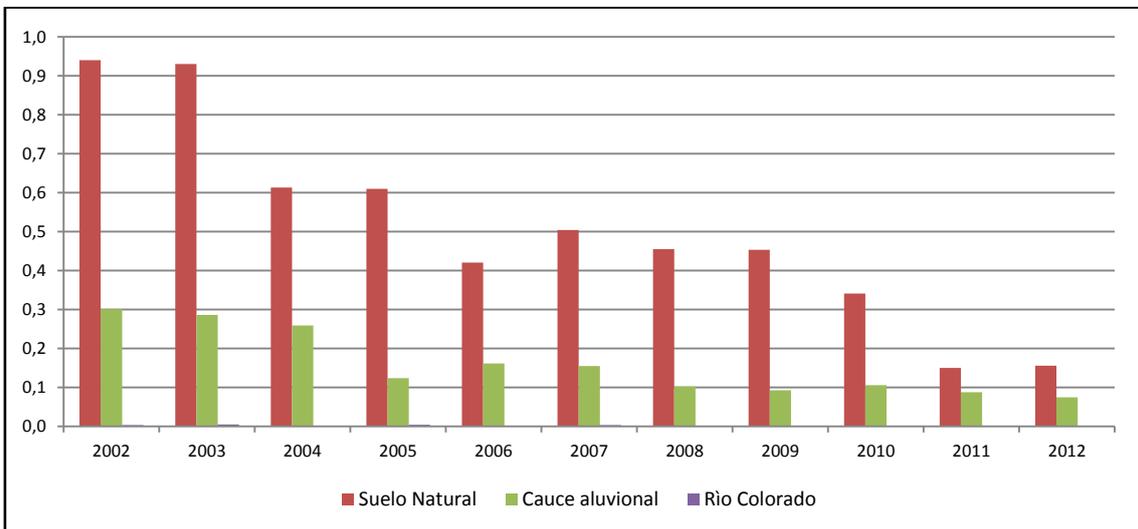
Gráfico 4.2 y Tabla 4.2: Índice de ocurrencia por cada recurso afectado. Evaluación anual para el período 2002 – 2012.

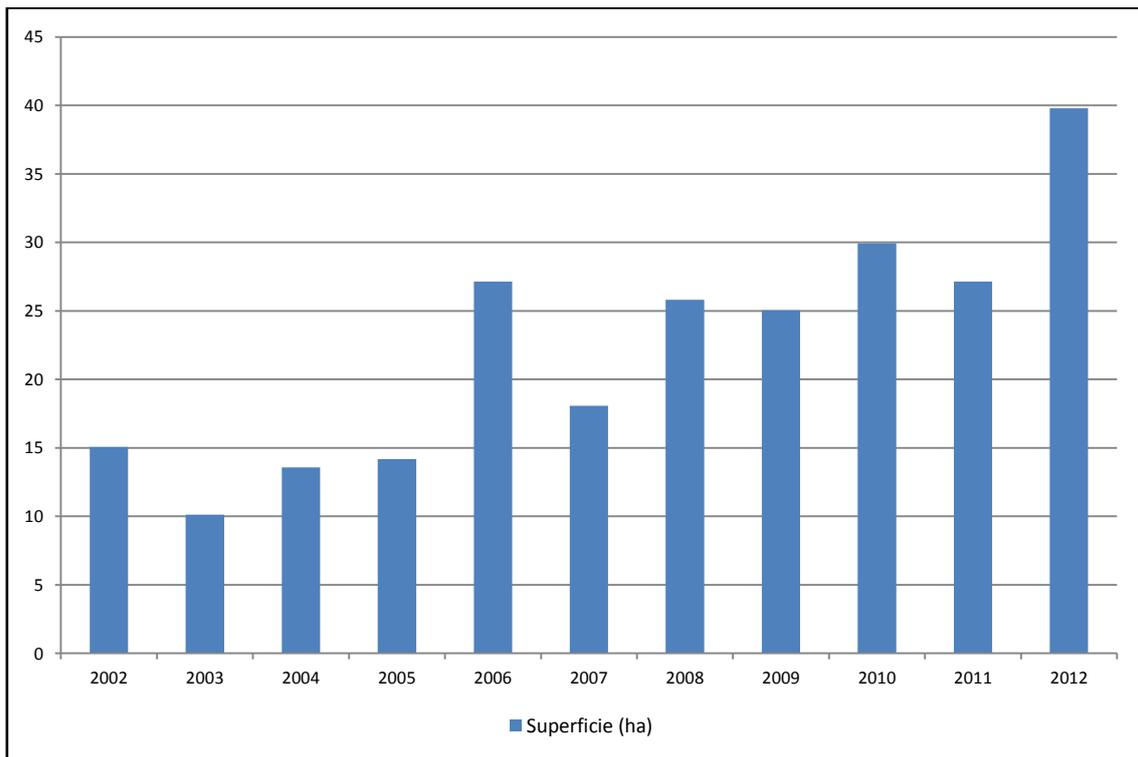
Gráfico 5 y Tabla 5: Superficie(ha) inicialmente afectada y saneada. Evaluación anual para el período 2002 – 2012.

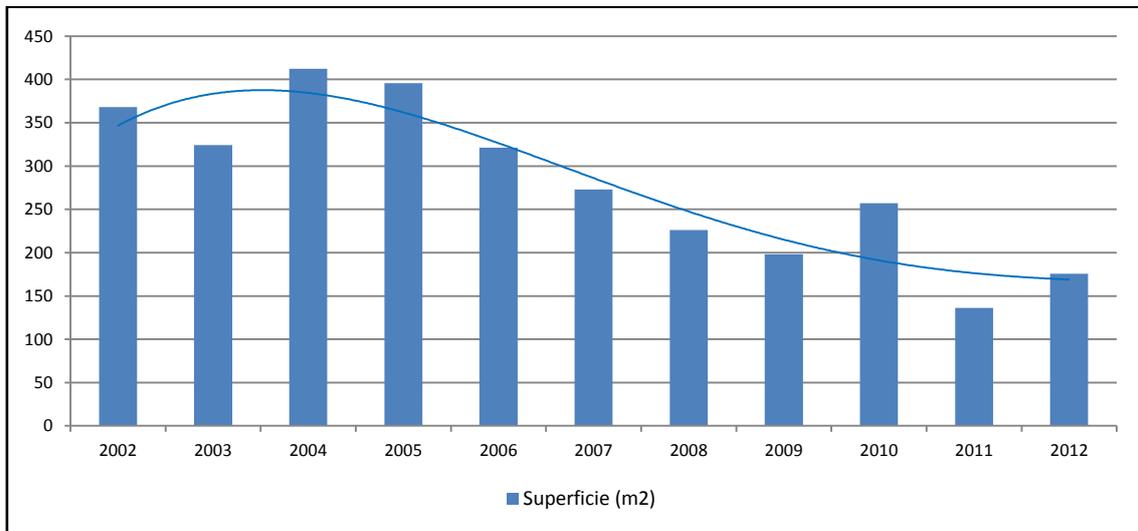
Gráfico 5 y Tabla 5: Superficie (m<sup>2</sup>) inicialmente afectada y saneada por incidente. Evaluación anual para el período 2002 – 2012.
