# Cuenca del Río Colorado

Programa de Calidad de Aguas

Evaluación de la Actividad Petrolera

Informe Estadístico de Incidentes (2000 – 2010)

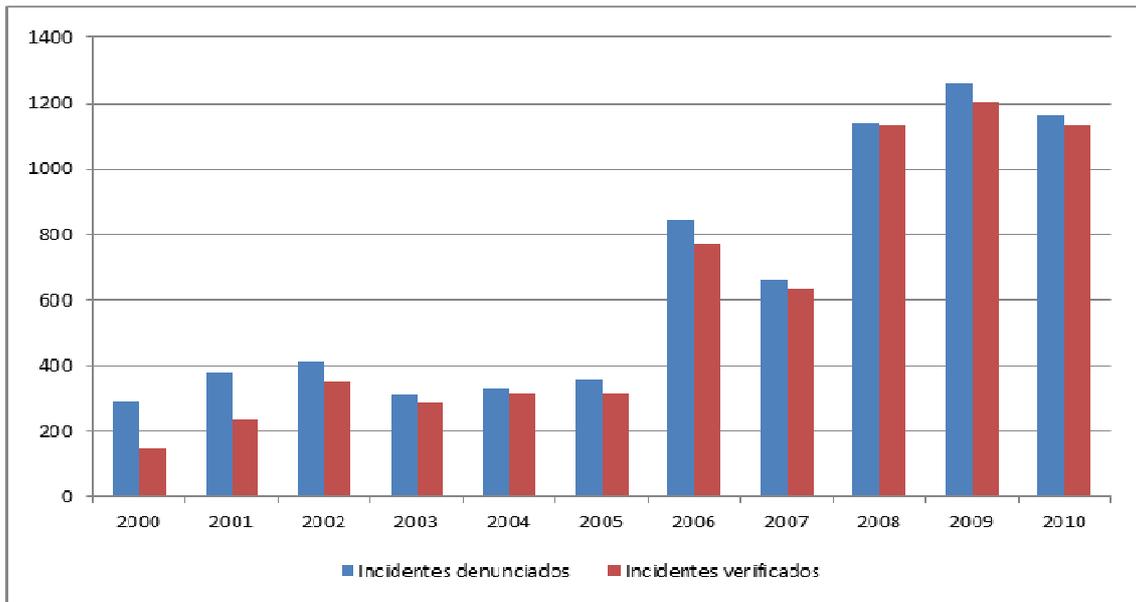
CANTIDAD	2000	2001	2002	2003	2004	2005	2006	2007	2008	2009	2010
Incidentes denunciados	291	379	409	312	329	358	845	662	1141	1263	1164
Incidentes Inspeccionados	147	237	351	289	317	317	768	633	1129	1203	1131
%Incidentes Inspeccionados	51	63	86	93	96	89	91	96	99	95	97

Gráfico 1 y Tabla 1: Cantidad de incidentes denunciados e inspeccionados. Evaluación anual para el período 2000 – 2010.

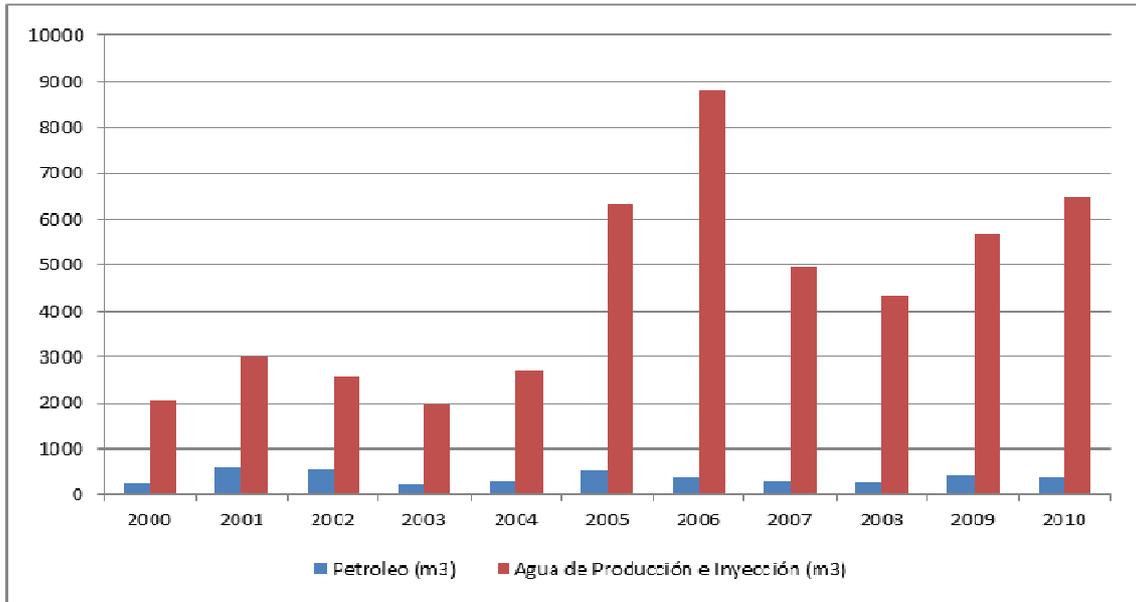
FLUIDO DERRAMADO (m <sup>3</sup> )											
VOLÚMENES DERRAMADOS	2000	2001	2002	2003	2004	2005	2006	2007	2008	2009	2010
Petróleo [m <sup>3</sup> ]	258	616	545	220	299	517	371	304	294	410	385
Agua de producción [m <sup>3</sup> ]	2047	2989	2577	1979	2690	6347	8818	4955	4330	5652	6465
Total [m <sup>3</sup> ]	2305	3605	3122	2199	2989	6864	9189	5259	4624	6062	6850

Gráfico 3 y Tabla 3: Volúmenes de Petróleo y Agua de Producción derramados. Evaluación anual para el período 2000 – 2010.

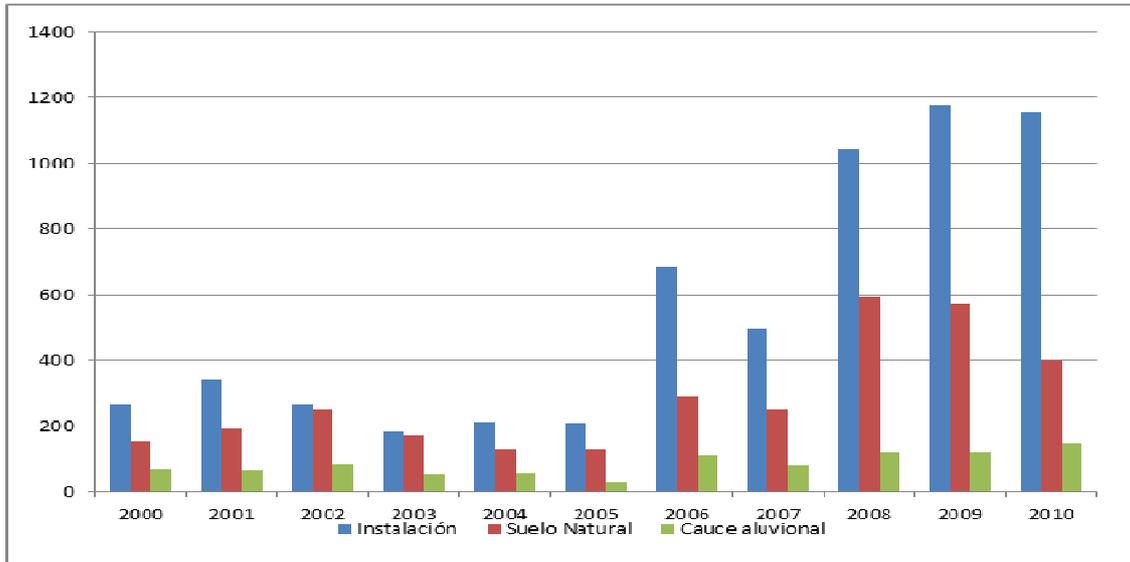
OCURRENCIA DE INCIDENTES CON AFECTACIÓN A RECURSOS											
TIPO DE RECURSO AFECTADO	2000	2001	2002	2003	2004	2005	2006	2007	2008	2009	2010
Suelos en inst. [N°veces]	266	340	266	185	212	210	685	496	1043	1178	1160
Suelo natural [N°veces]	155	191	250	172	130	128	288	250	595	573	399
Cañadones [N°veces]	66	64	80	53	55	26	111	77	117	117	146
Río Colorado [N°veces]	0	0	1	1	0	1	0	2	0	0	1

Gráfico 4 y Tabla 4: Número de incidentes anuales con afectación de distintos recursos. Evaluación anual para el período 2000 – 2010.

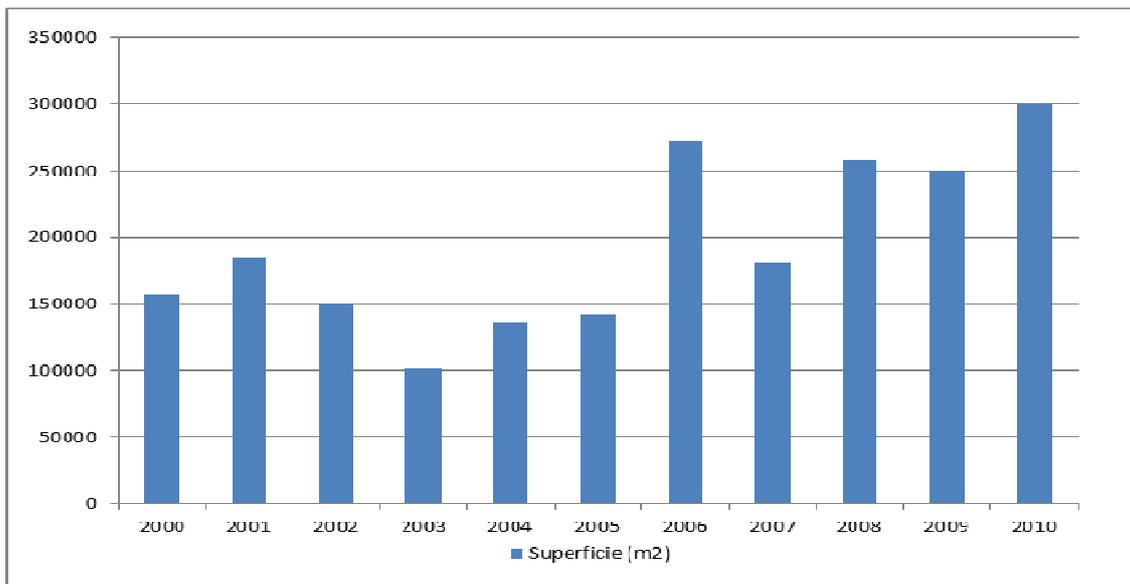
2000	2001	2002	2003	2004	2005	2006	2007	2008	2009	2010
Superficie Inicialmente Afectada y Saneada (m <sup>2</sup> )	127195	169618	115687	77494	100005	118349	201513	118867	184479	188495	299319

Gráfico 5 y Tabla 5: Superficie inicialmente afectada y saneada (m<sup>2</sup>). Evaluación anual para el período 2000 – 2010.

Las áreas inicialmente afectadas fueron objeto de las tareas de saneamiento en los plazos previstos por las reglamentaciones vigentes.
