COMISIÓN TÉCNICA FISCALIZADORA

Evaluación de la Actividad Petrolera

**ESTADÍSTICAS GENERALES DE TODOS LOS YACIMIENTOS
HIDROCARBURÍFEROS UBICADOS EN LA CUENCA DEL RIO COLORADO**

PERÍODO 2000 – 2011

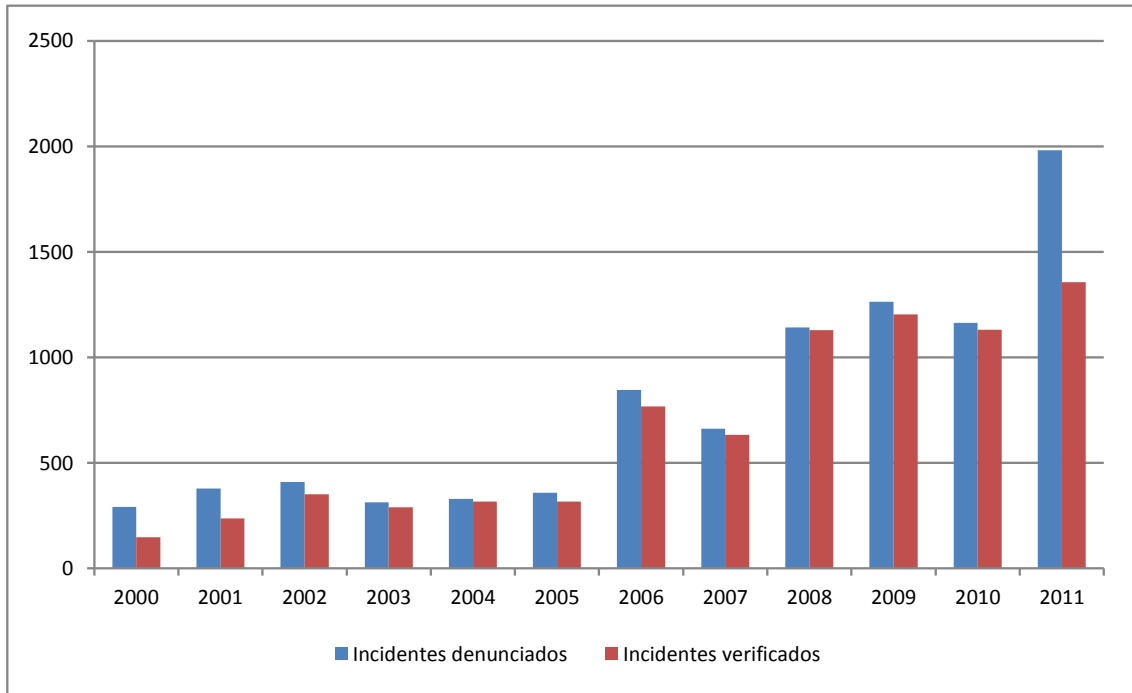
En el Gráfico 1 y la Tabla 1 se indican los registros de incidentes denunciados e inspeccionados.

Gráfico 1 y Tabla 1: Cantidad de incidentes denunciados e inspeccionados. Evaluación anual para el período 2000 – 2011.

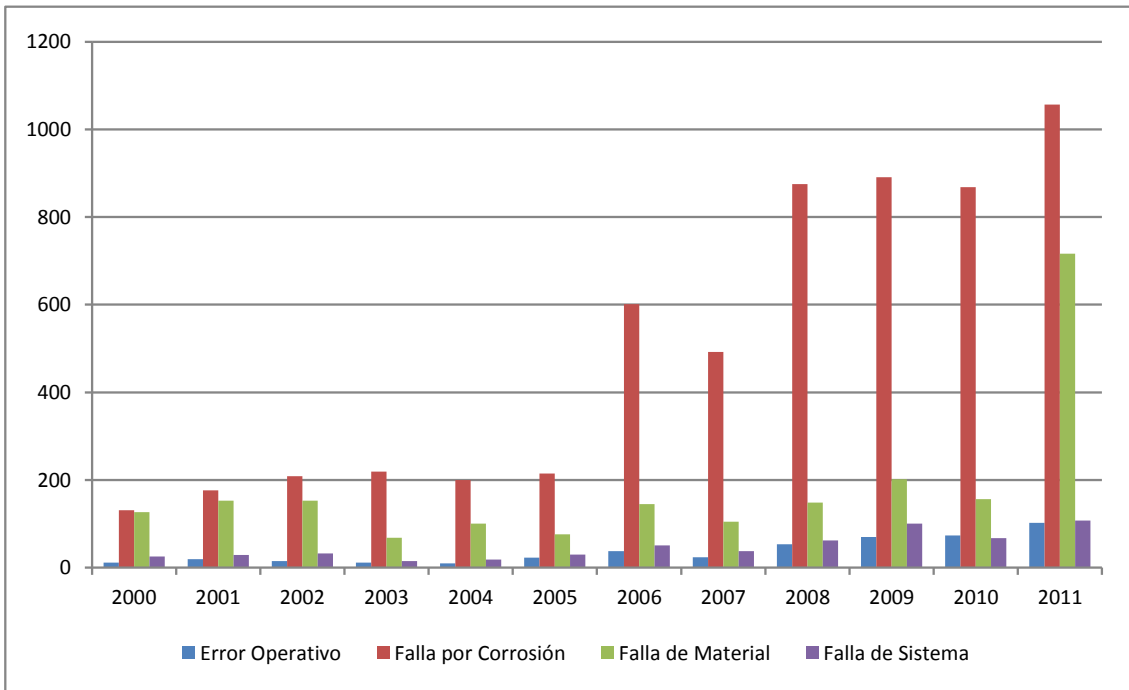
Gráfico 2 y Tabla 2: Causas que dan origen a los incidentes, evaluación anual para el período 2000 – 2011.

Este aumento en el número de incidentes declarados en 2011 respecto al modulo analizado, ya mencionado en el apartado 1.a., no presenta variaciones significativas en cuanto a las principales causas de ocurrencia de incidentes. Estas variables para el año 2011, se comportan dentro de los valores esperados, de acuerdo a la tendencia de los años anteriores. Se puede observar en la Tabla 2, que la falla por corrosión es la principal causa de incidentes, seguido por la falla de material, falla de sistema y error operativo.

El incremento en la Falla de Material es debido a que los incidentes menores que comenzaron a ser declarados en éste período, obedecen en su mayoría a esta causa, y vinculadas principalmente a la rotura en empaquetaduras.

Este aumento refleja un incremento en las Fallas de Material como causa de incidentes, pero manteniéndose siempre como principal causa, las Fallas por Corrosión. Esta situación refleja la necesidad de reemplazo de líneas de conducción y empaquetaduras con mayor frecuencia a lo acontecido hasta la fecha, evitando llegar a la finalización de la vida útil de los materiales.

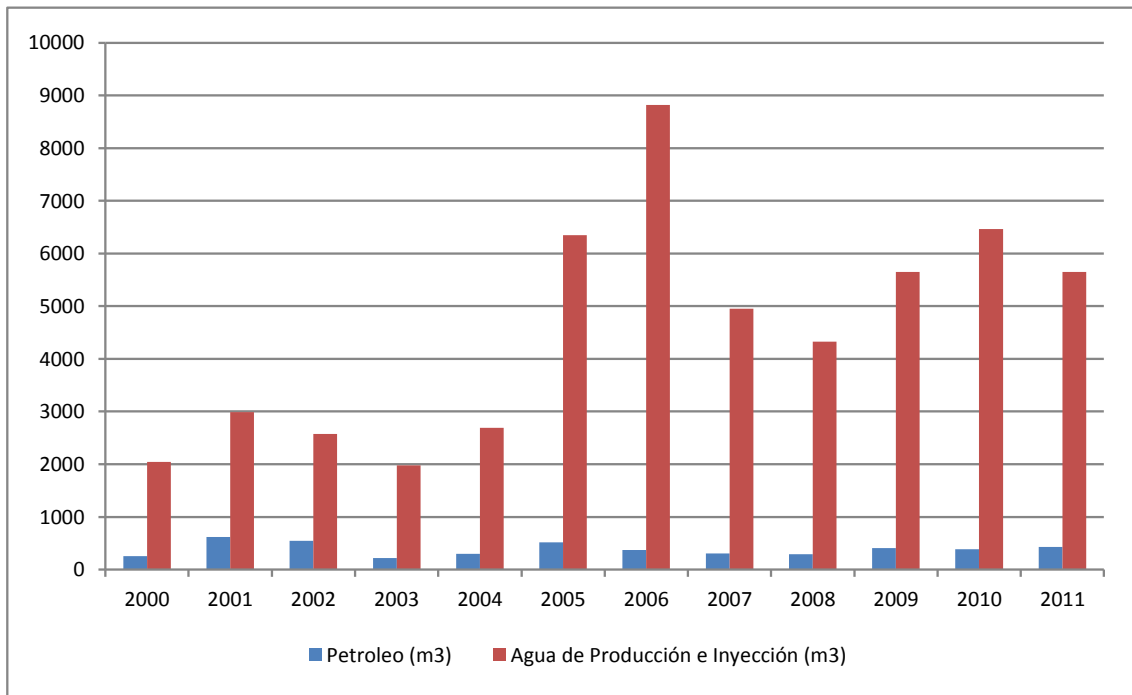
En el Gráfico 3 y la Tabla 3, se indican los volúmenes totales anuales para Petróleo y Agua de Producción e Inyección.

Gráfico 3 y Tabla 3: Volúmenes de Petróleo y Agua de Producción derramados. Evaluación anual para el período 2000 – 2011.

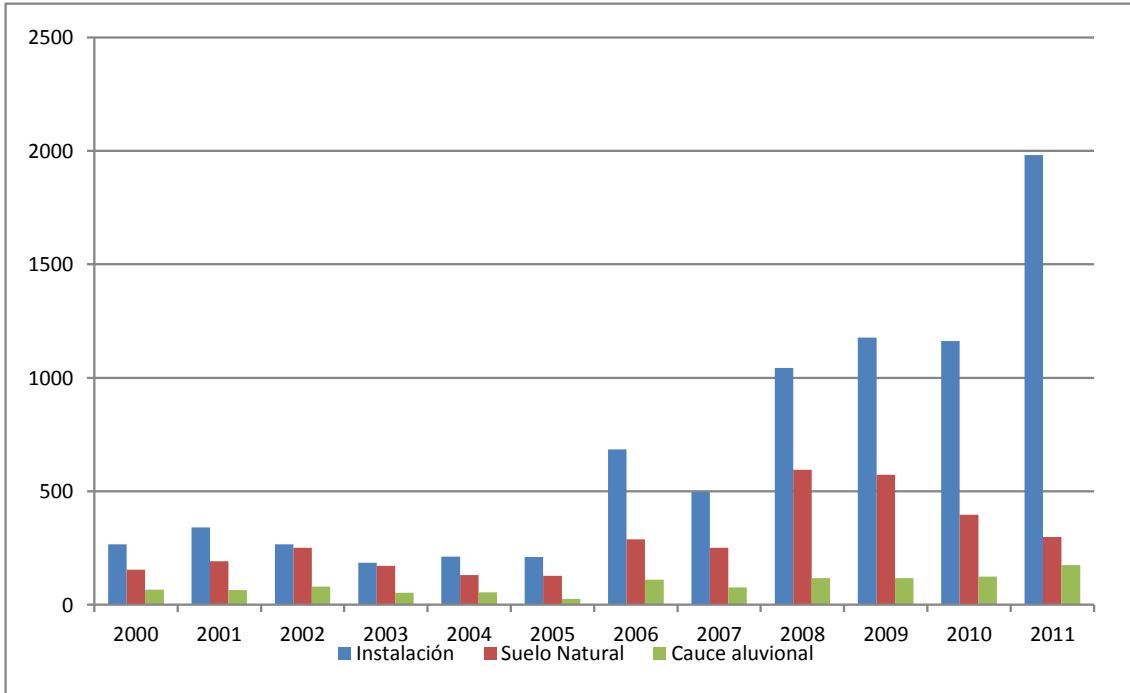
En el Gráfico 4 y la Tabla 4, se indica el cómputo de incidentes que afectaron los recursos, según la caracterización anteriormente indicada.

Gráfico 4 y Tabla 4: Número de incidentes anuales con afectación de distintos recursos. Evaluación anual para el período 2000 – 2011.

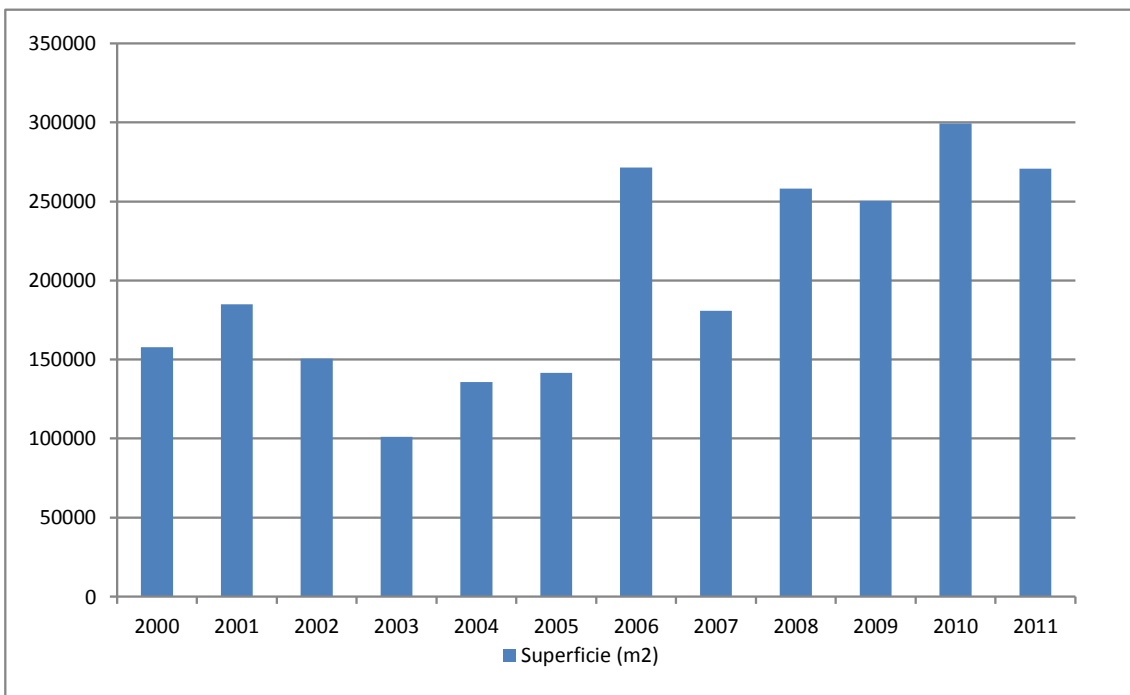
En el Gráfico 5 y la Tabla 5, se indica el cómputo de las mencionadas superficies.

Gráfico 5 y Tabla 5: Superficie inicialmente afectada y saneada (m²). Evaluación anual para el período 2000 – 2011.

Las áreas inicialmente afectadas fueron objeto de las tareas de saneamiento en los plazos previstos por las reglamentaciones vigentes.
