LA COMISIÓN TÉCNICA FISCALIZADORA Y EL CONTROL DE LA ACTIVIDAD PETROLERA EN LA CUENCA DEL RÍO COLORADO

Greco Juan A., Daranzoff Maximiliano y Silva Kruse Lucas M.

Comisión Técnica Fiscalizadora (CTF),
Comité Interjurisdiccional del Río Colorado (COIRCO),
Secretaría de Energía de la Nación (SE).

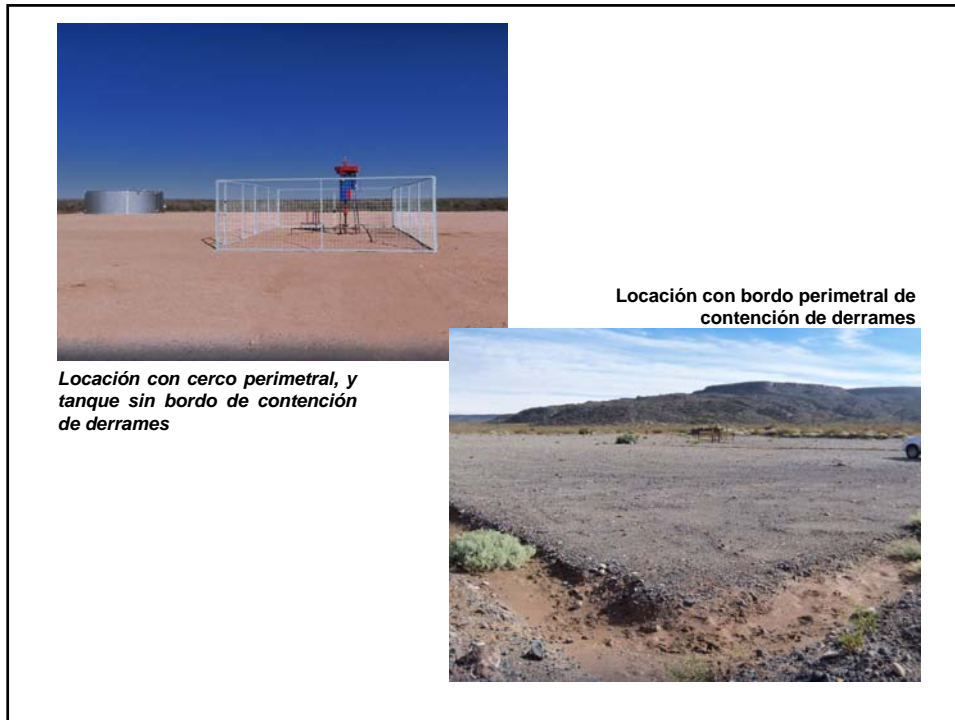
Tabla 1: Detalles y observaciones de las instalaciones inspeccionadas.

Instalación	Tipo	Cerco Perimetral	Estado Instalación	Bordo/Zanja Perimetral	Observaciones
EJ	X1	SI	Buena	SI	-
TK en EJ-X1					
MSa	1	SI	Buena	SI	SE OBSERVA TAMBOR CON HC EN LOCACIÓN FOTO 1.
EJ	X3	SI	Regular	SI	SE OBSERVA TK DE CONTROL SIN ESTRUCTURAS DE CONTENCIÓN DE DERRAMES FOTO 2. RESTA TERMINAR DE SANIAR INCIDENTE EN ZONA DE TK FOTO 3.
EJ	7	SI	Buena	Regular	-
EJ	4	SI	Buena	Regular	SE OBSERVAN TANQUES SIN ESTRUCTURAS DE CONTENCIÓN DE DERRAMES, CON SEPARADORES Y LA CONSTRUCCIÓN DE PILETAS. FOTOS 4, 5
COLECTORA en EJ-4					
EJ	6	NO	Buena	NO	FOTO 6
SN NOMBRE	coord. long 38°11'22" lat. 67°30'41"	NO	Buena	NO	SE OBSERVA LIQUIDO EN BODEGA FOTO 7
EJ	2	SI	Buena	Regular	-
EV	X1	SI	Buena	Regular	-
TK en EV-X1					
EC	6	SI	Buena	Regular	SE OBSERVA TK DE ALMACENAMIENTO SIN ESTRUCTURAS DE CONTENCIÓN DE DERRAMES FOTO 8
TK en EC 6					
EC	X1	SI	Buena	Regular	SE OBSERVA TK DE ALMACENAMIENTO CON PÉRDIDAS EN VÁLVULA DE DESCARGA FOTO 9
