Tema: **Incidente de la Actividad Petrolera**
Lluvias lunes 2 de febrero 2015
Yacimiento Puesto Hernández
Cuenca del Río Colorado

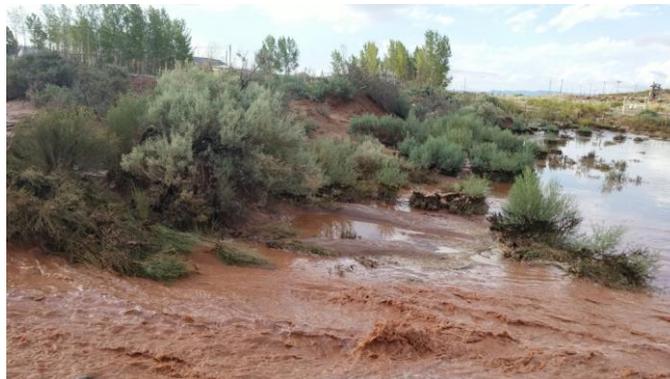
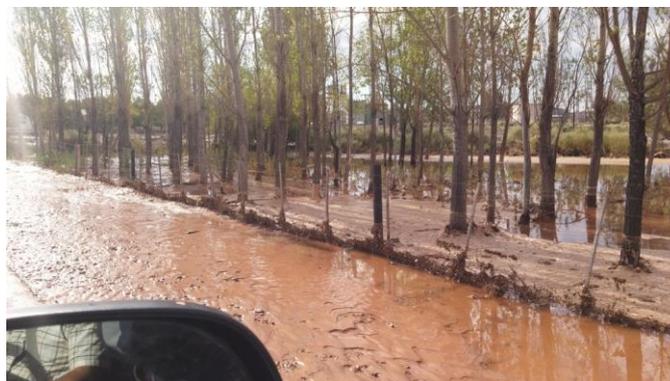
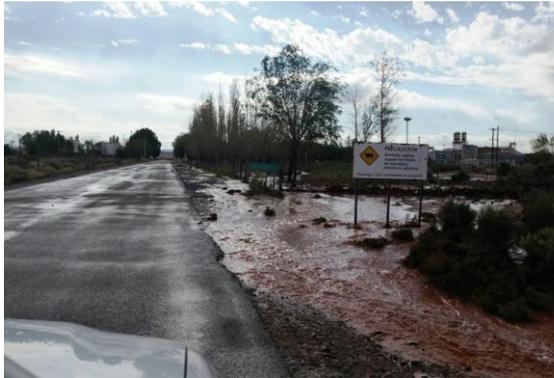
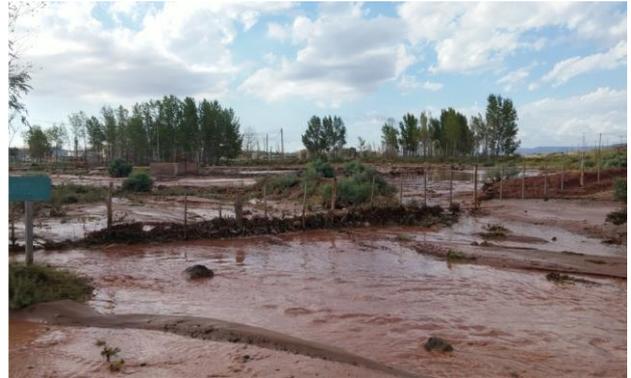
La magnitud de la lluvia en el yacimiento petrolero de Puesto Hernández, operado por YPF SA, fue de tal magnitud que la Planta de Tratamiento de Crudo (PTC), recibió un alud de barro. Una situación similar se vivió en algunas viviendas de Rincón de los Sauces.

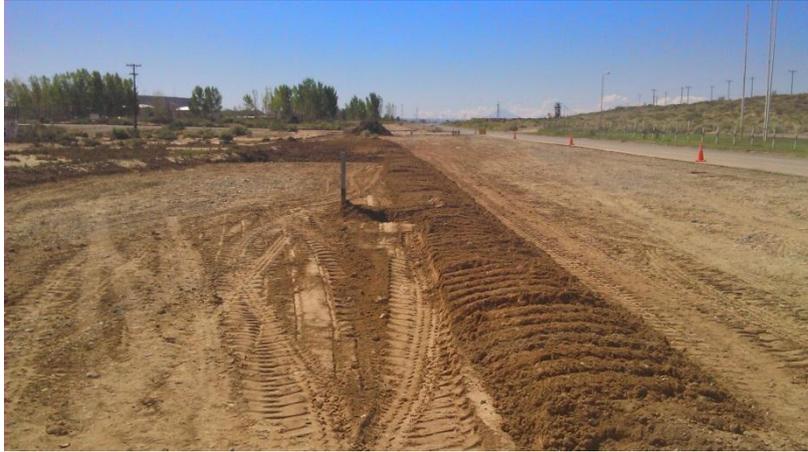
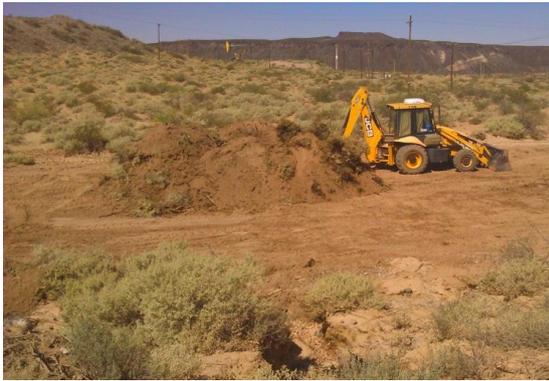
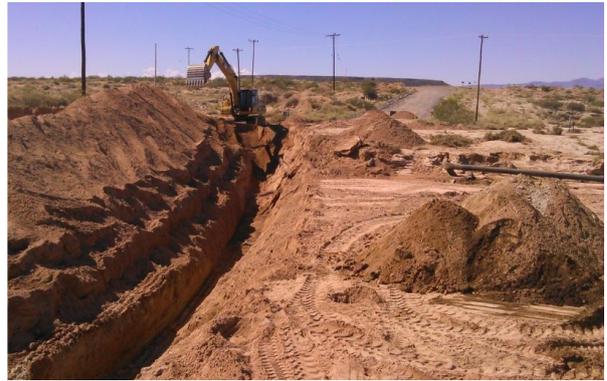
El martes por la mañana se continuaron con actividades de inspección de la CTF COIRCO. Se constataron manchas de hidrocarburos en distintos puntos próximos a la PTC, tanto en suelo como en vegetación.

Paralelamente se reanudaron las tareas de saneamiento iniciadas el mismo día lunes.

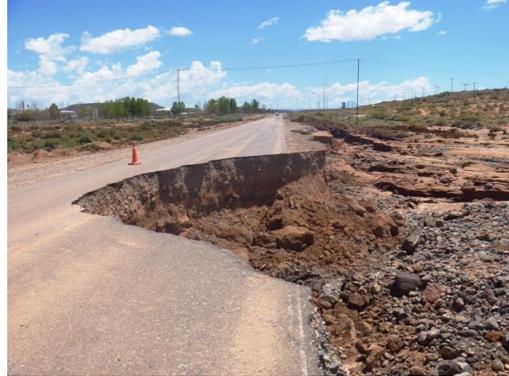
La lluvia fue muy importante, no tanto por su cantidad, sino por su intensidad. Una prueba de ello quedó manifestada por el alud de barro en distintos lugares de la cuenca, así como la erosión producida en caminos que quedaron temporalmente clausurados (caso del ingreso a Rincón de los Sauces).
